Oevers Marken

LOCATIE	Kern	Marken	Datum inspectie	11 april 2013
	Locatie	Boxenring, achter garageboxen 7-30		
	Elementnummer	MAR-001	Fotonummer(s).

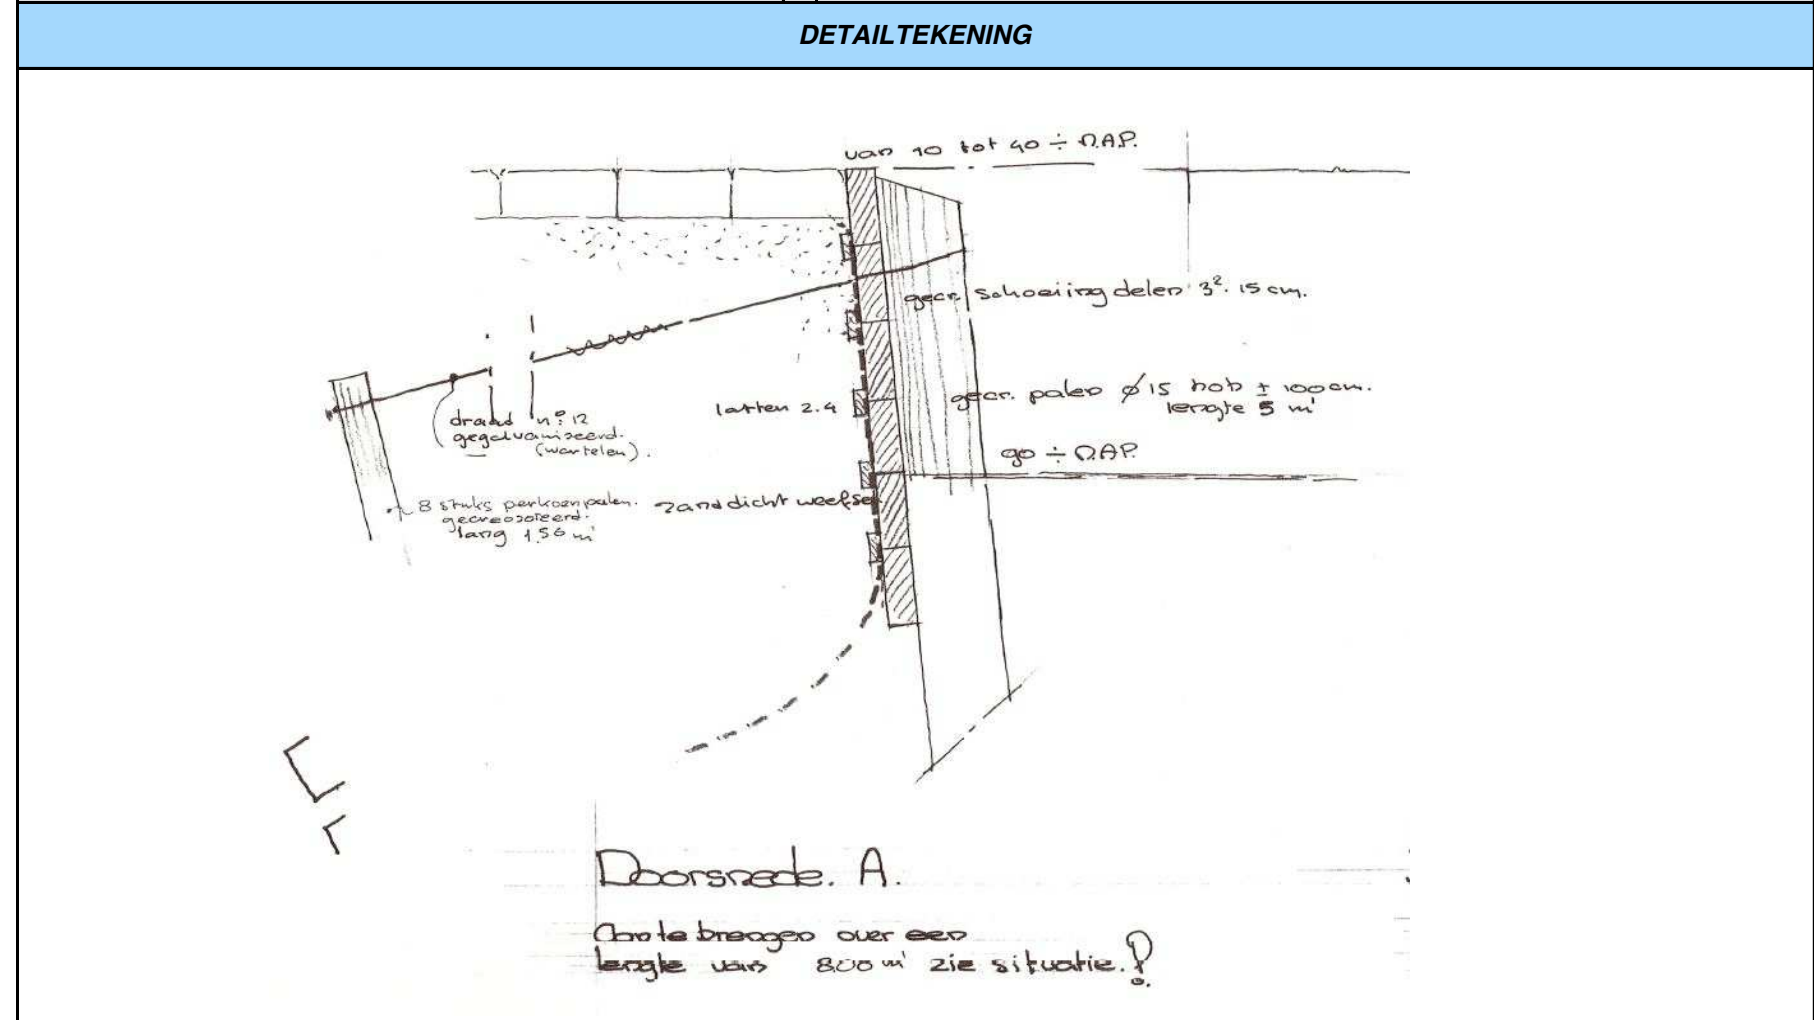
INSPECTIE	Inspecteur(s)	E. Bootsman/J. Verleg	
	Algemene indruk	Redelijk	
	Onderhoudstoestand boven water	Inwatering van de paalkoppen ±30%	
	Onderhoudstoestand onder water	Ruimtes tussen planken ±40%	
		-	
	Lengte beschadigd	-	m
	Aard beschadiging	-	
	Oorzaak beschadiging	Ouderdom	
	Maatregel(en)	besschoeiing compleet vervangen	
	Natuurvriendelijke oever? Aanmeervoorziening aanwezig?	niet wenselijk	
Opmerkingen	Nee		
	wordt vernieuwd in 2013 (D13.0001162)

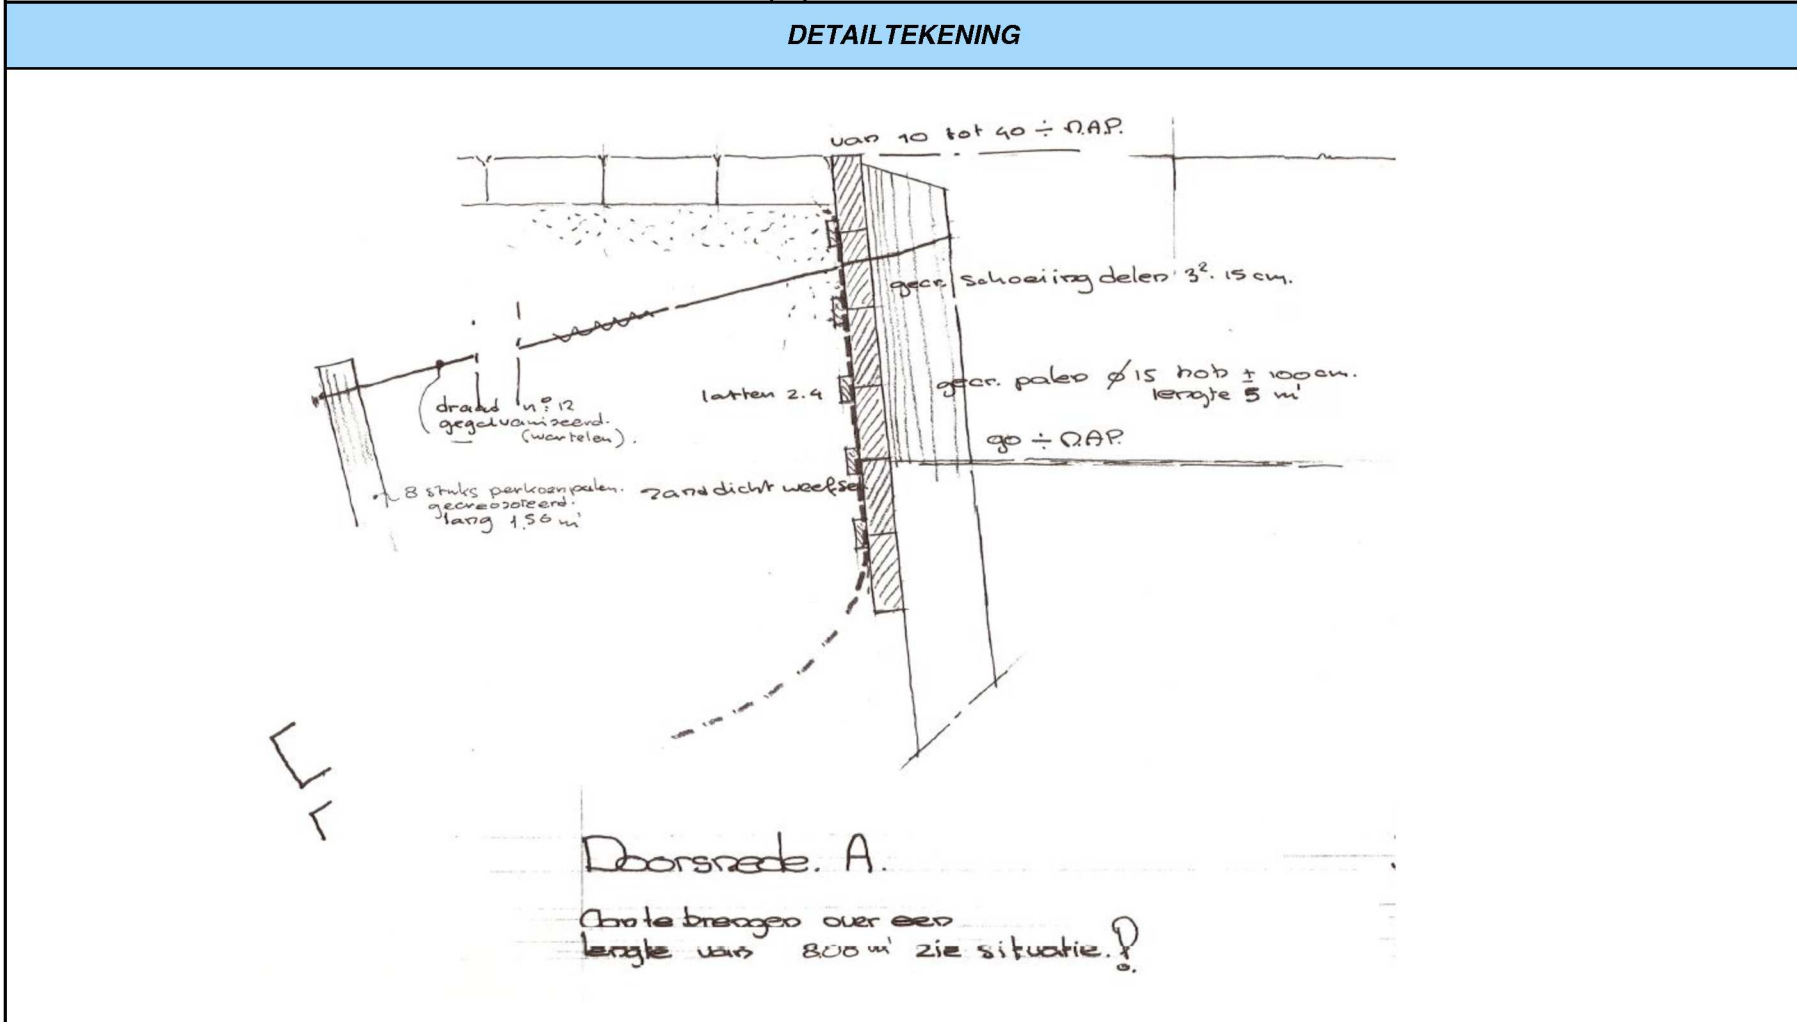
INSPECTIE	Inspecteur(s)	E. Bootsman/J. Verleg			
	Algemene indruk	Matig			
	Onderhoudstoestand boven water	Inwatering van de paalkoppen ±30%			
	Onderhoudstoestand onder water	Ruimtes tussen planken ±50%			
		-			
	Lengte beschadigd	-	m		
	Aard beschadiging	-			
	Oorzaak beschadiging	Ouderdom			
Maatregel(en)	besschoeiing compleet vervangen				
Natuurvriendelijke oever?	niet wenselijk				
Aanmeervoorziening aanwezig?	Nee				
Opmerkingen	wordt vernieuwd in 2013 (D13.0001162)

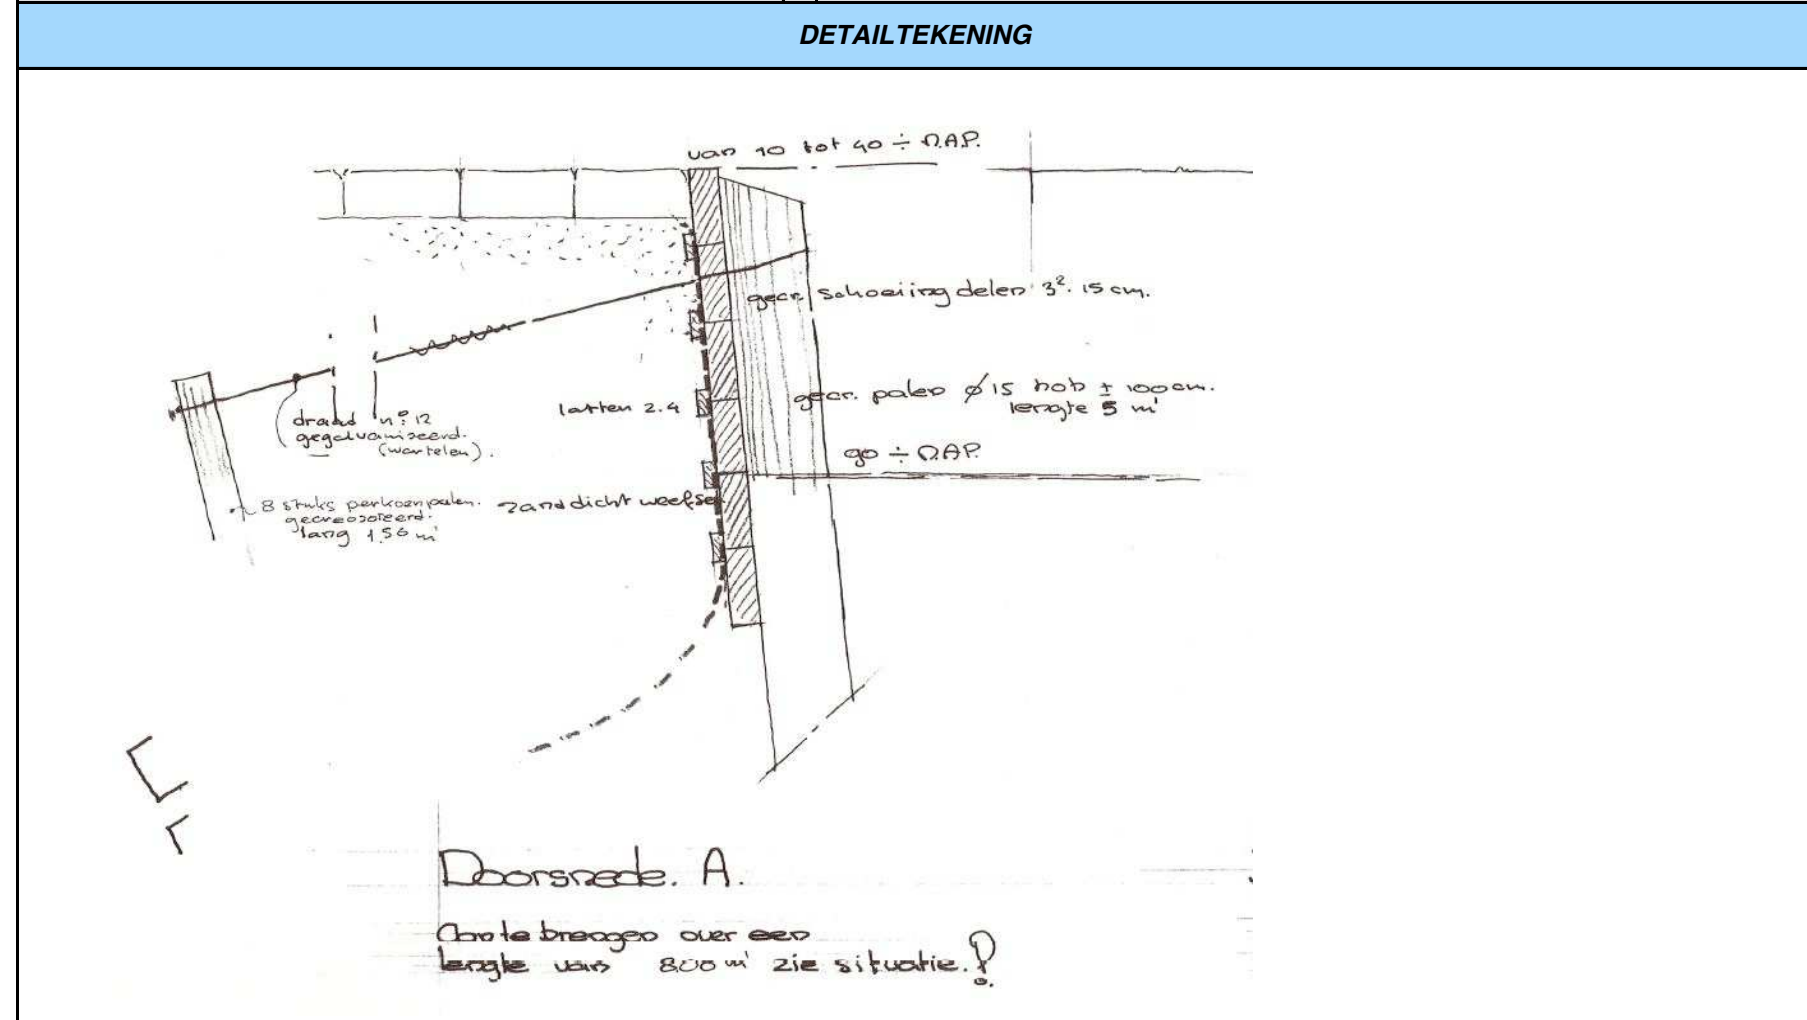
INSPECTIE	Inspecteur(s)	E. Bootsman/J. Verleg			
	Algemene indruk	Matig			
	Onderhoudstoestand boven water	Inwatering van de paalkoppen ±30%			
		Ruimtes tussen planken ±50%			
	Onderhoudstoestand onder water	-			
	Lengte beschadigd	-	m		
	Aard beschadiging	-			
	Oorzaak beschadiging	Ouderdom			
	Maatregel(en)	besschoeing compleet vervangen			
	Natuurvriendelijke oever? Aanmeervoorziening aanwezig?	niet wenselijk			
Opmerkingen	Nee				
	Werkzaamheden combineren met overige beschoeiingen Witterwerf/Boxenring				
	wordt vernieuwd in 2013 (D13.0001162)

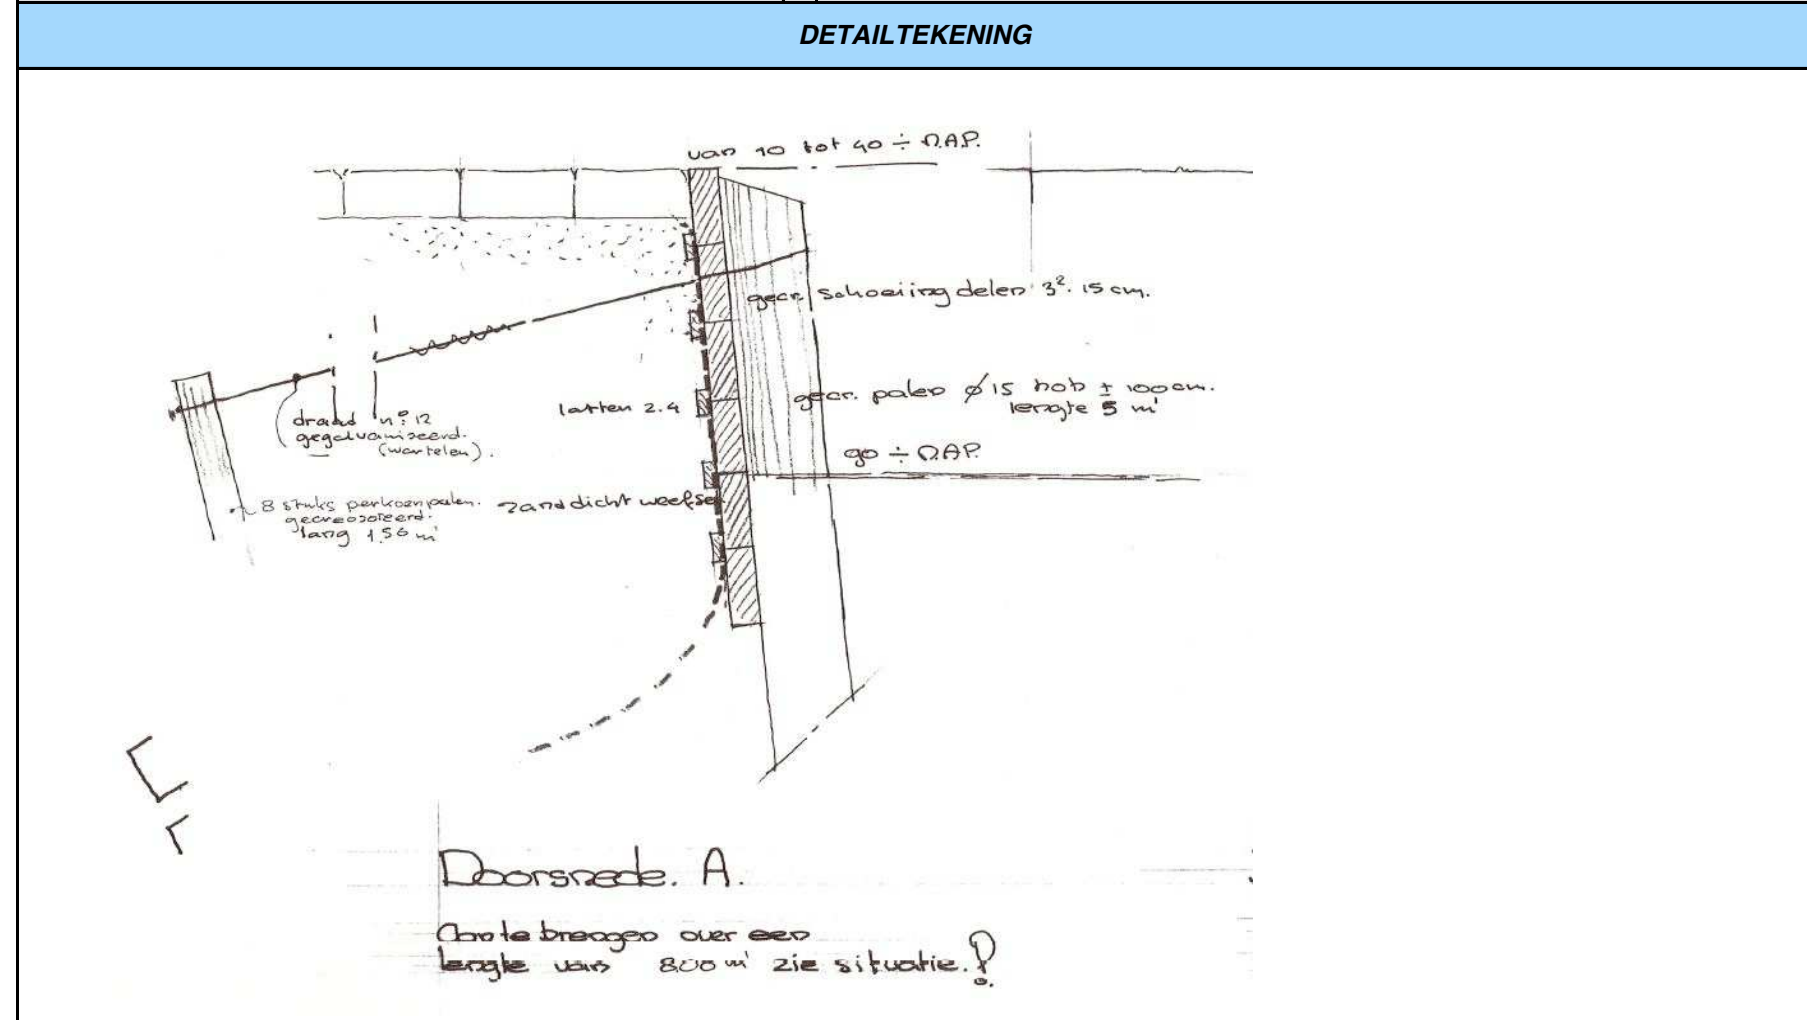
INSPECTIE	Inspecteur(s)	E. Bootsman/J. Verleg		
	Algemene indruk	Matig		
	Onderhoudstoestand boven water	Inwatering van de paalkoppen ±25%		
	Onderhoudstoestand onder water	Ruimtes tussen planken ±30%		
	Lengte beschadigd	-	m	
	Aard beschadiging	-		
	Oorzaak beschadiging	Ouderdom		
	Maatregel(en)	besschoeiing compleet vervangen		
	Natuurvriendelijke oever? Aanmeervoorziening aanwezig?	niet wenselijk		
	Opmerkingen	Nee		
	Opmerkingen			
	Werkzaamheden combineren met overige beschoeiingen Witterwerf/Boxenring			
	wordt vernieuwd in 2013 (D13.0001162)

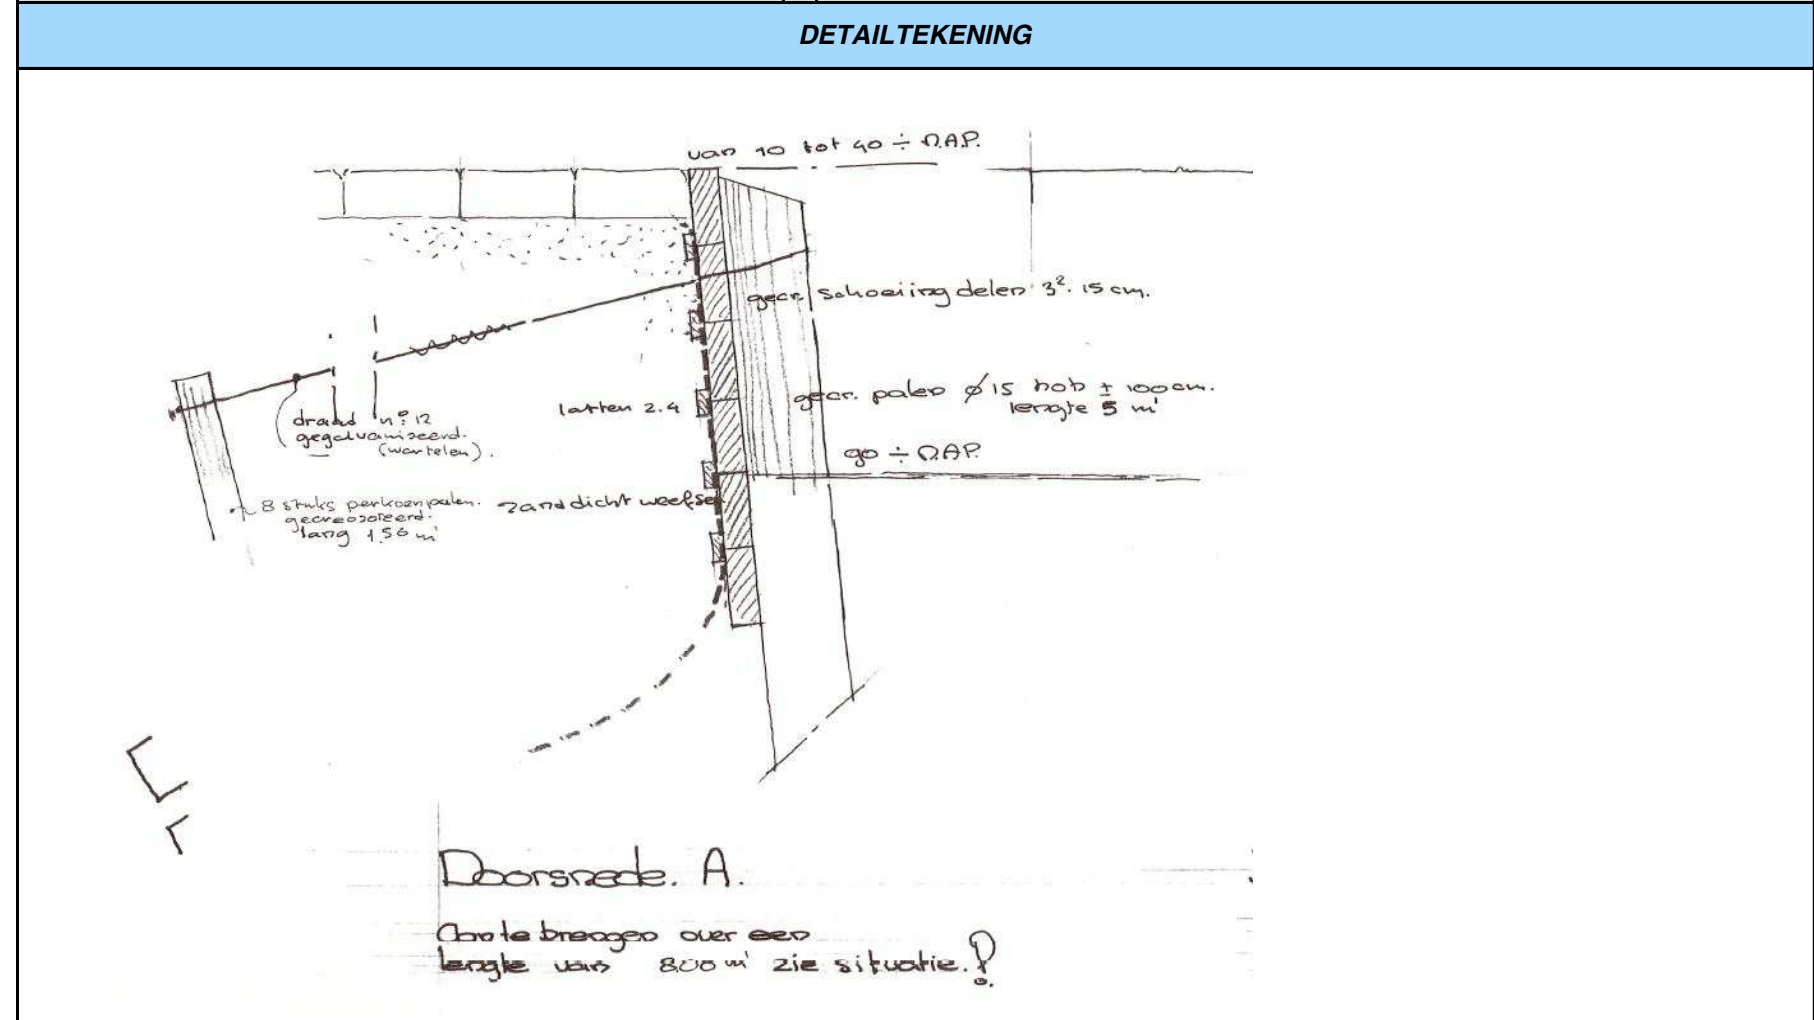
INSPECTIE	Inspecteur(s)	E. Bootsman/J. Verleg
	Algemene indruk	Redelijk
	Onderhoudstoestand boven water	Inwatering van de paalkoppen ±15%
	Onderhoudstoestand onder water	Ruimtes tussen planken ±20%
	Lengte beschadigd	- m
	Aard beschadiging	-
	Oorzaak beschadiging	Ouderdom
	Maatregel(en)	besschoeiing compleet vervangen
	Natuurvriendelijke oever? Aanmeervoorziening aanwezig?	niet wenselijk
	Opmerkingen	Nee
	wordt vernieuwd in 2013 (D13.0001162)

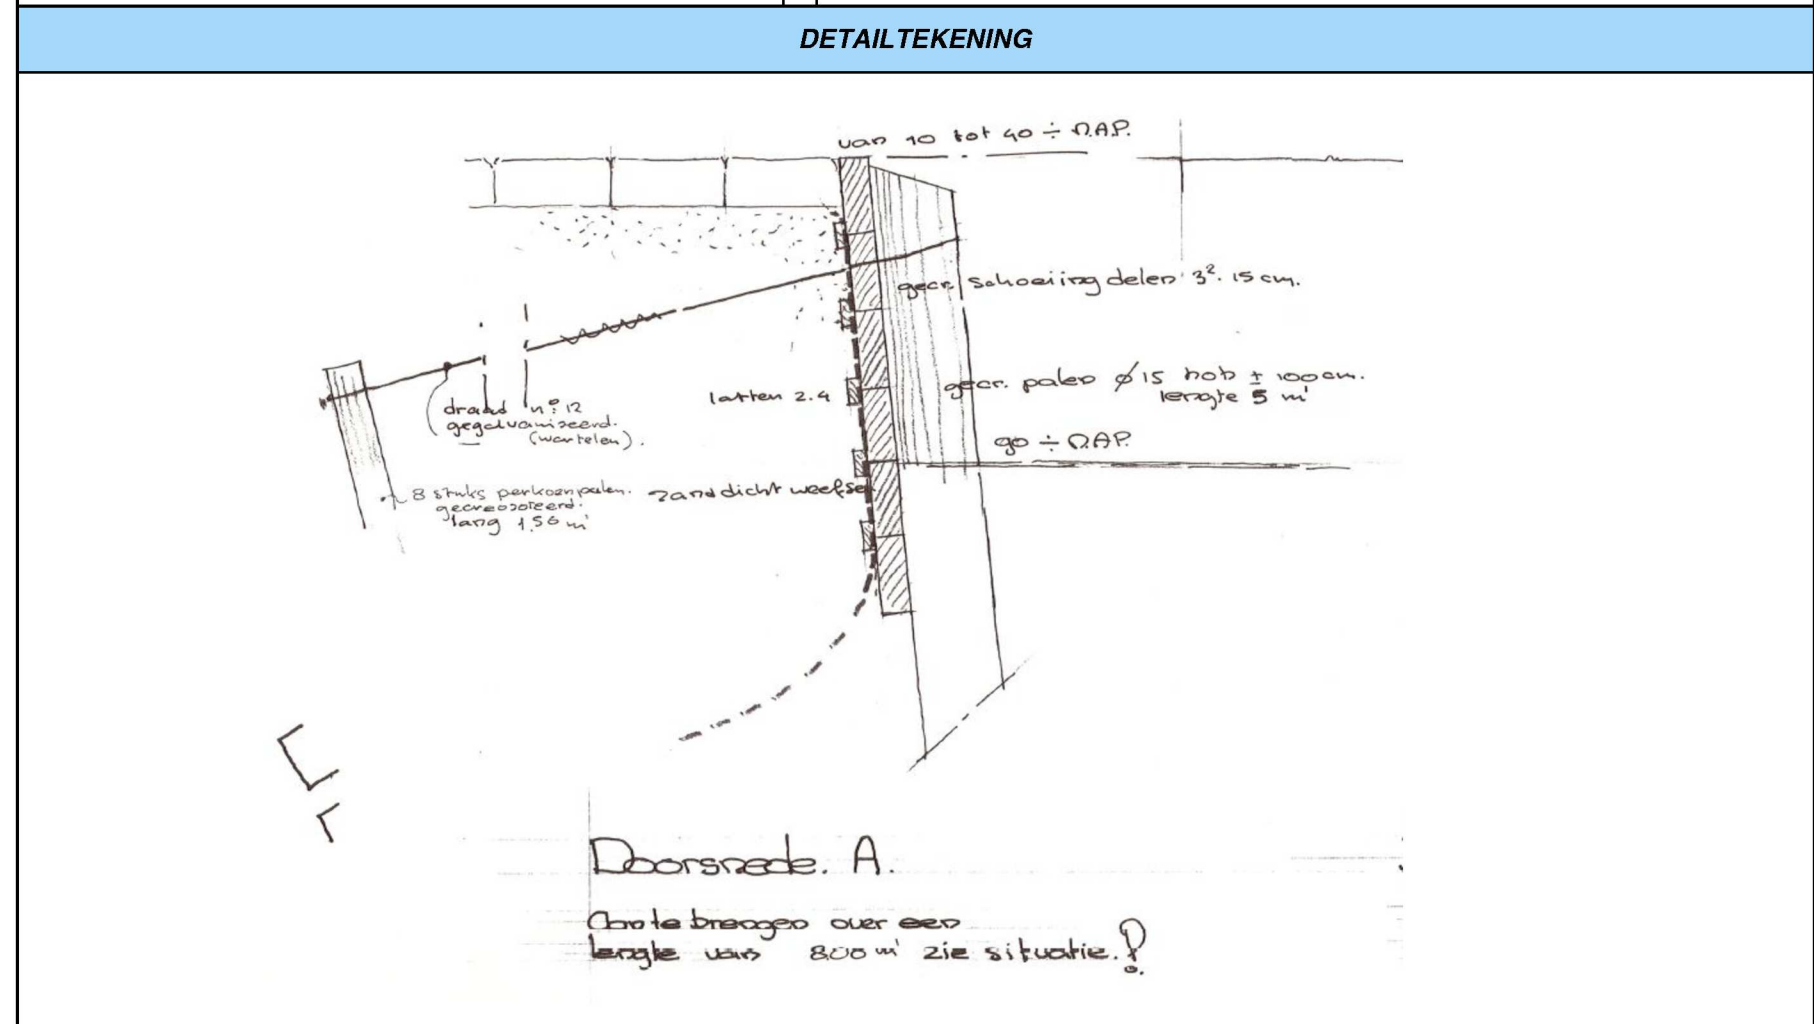
INSPECTIE	Inspecteur(s)	E. Bootsman/J. Verleg
	Algemene indruk	Redelijk
	Onderhoudstoestand boven water	Inwatering van de paalkoppen ±15%
	Onderhoudstoestand onder water	Ruimtes tussen planken ±20%
	Lengte beschadigd	- m
	Aard beschadiging	-
	Oorzaak beschadiging	Ouderdom
	Maatregel(en)	besschoeiing compleet vervangen
	Natuurvriendelijke oever? Aanmeervoorziening aanwezig?	niet wenselijk Nee
	Opmerkingen	wordt vernieuwd in 2013 (D13.0001162)

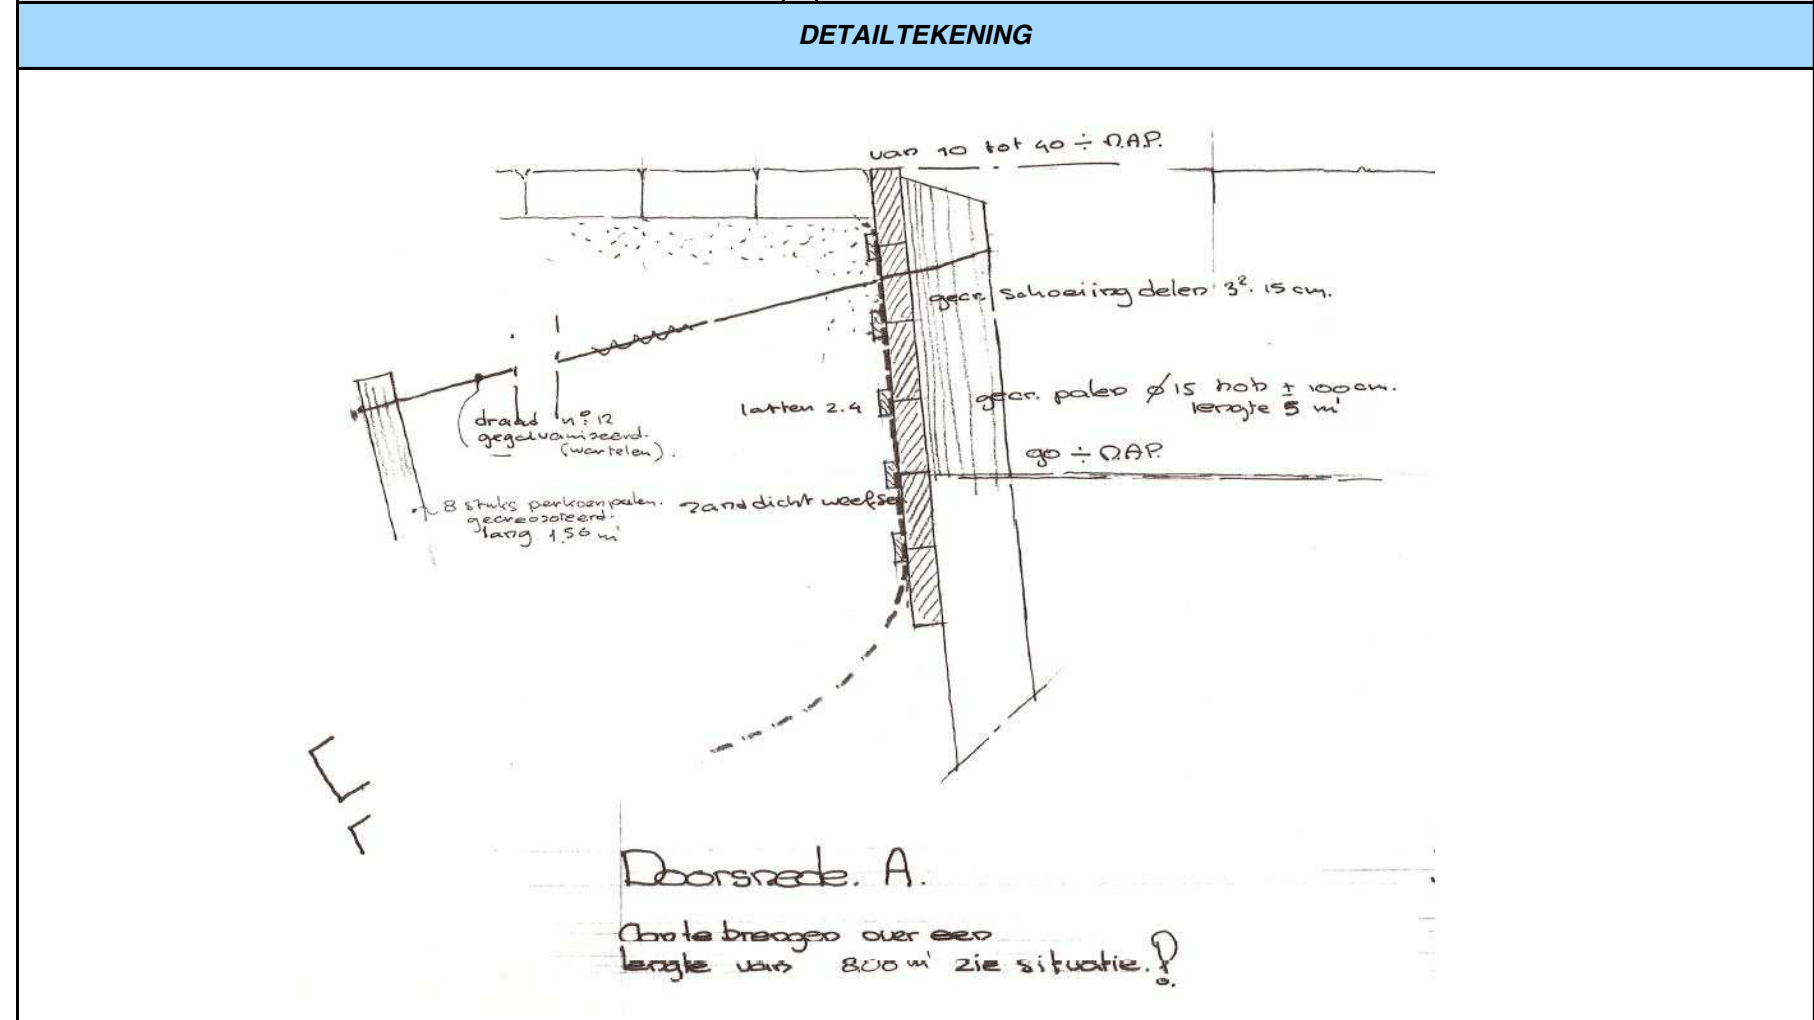
INSPECTIE	Inspecteur(s)	E. Bootsman/J. Verleg
	Algemene indruk	Redelijk
	Onderhoudstoestand boven water	Inwatering van de paalkoppen ±30%
	Onderhoudstoestand onder water	Ruimtes tussen planken ±30%
		-
	Lengte beschadigd	- m
	Aard beschadiging	-
	Oorzaak beschadiging	-
	Maatregel(en)	-
	Natuurvriendelijke oever? Aanmeervoorziening aanwezig?	niet wenselijk Nee
Opmerkingen	wordt vernieuwd in 2013 (D13.0001162)

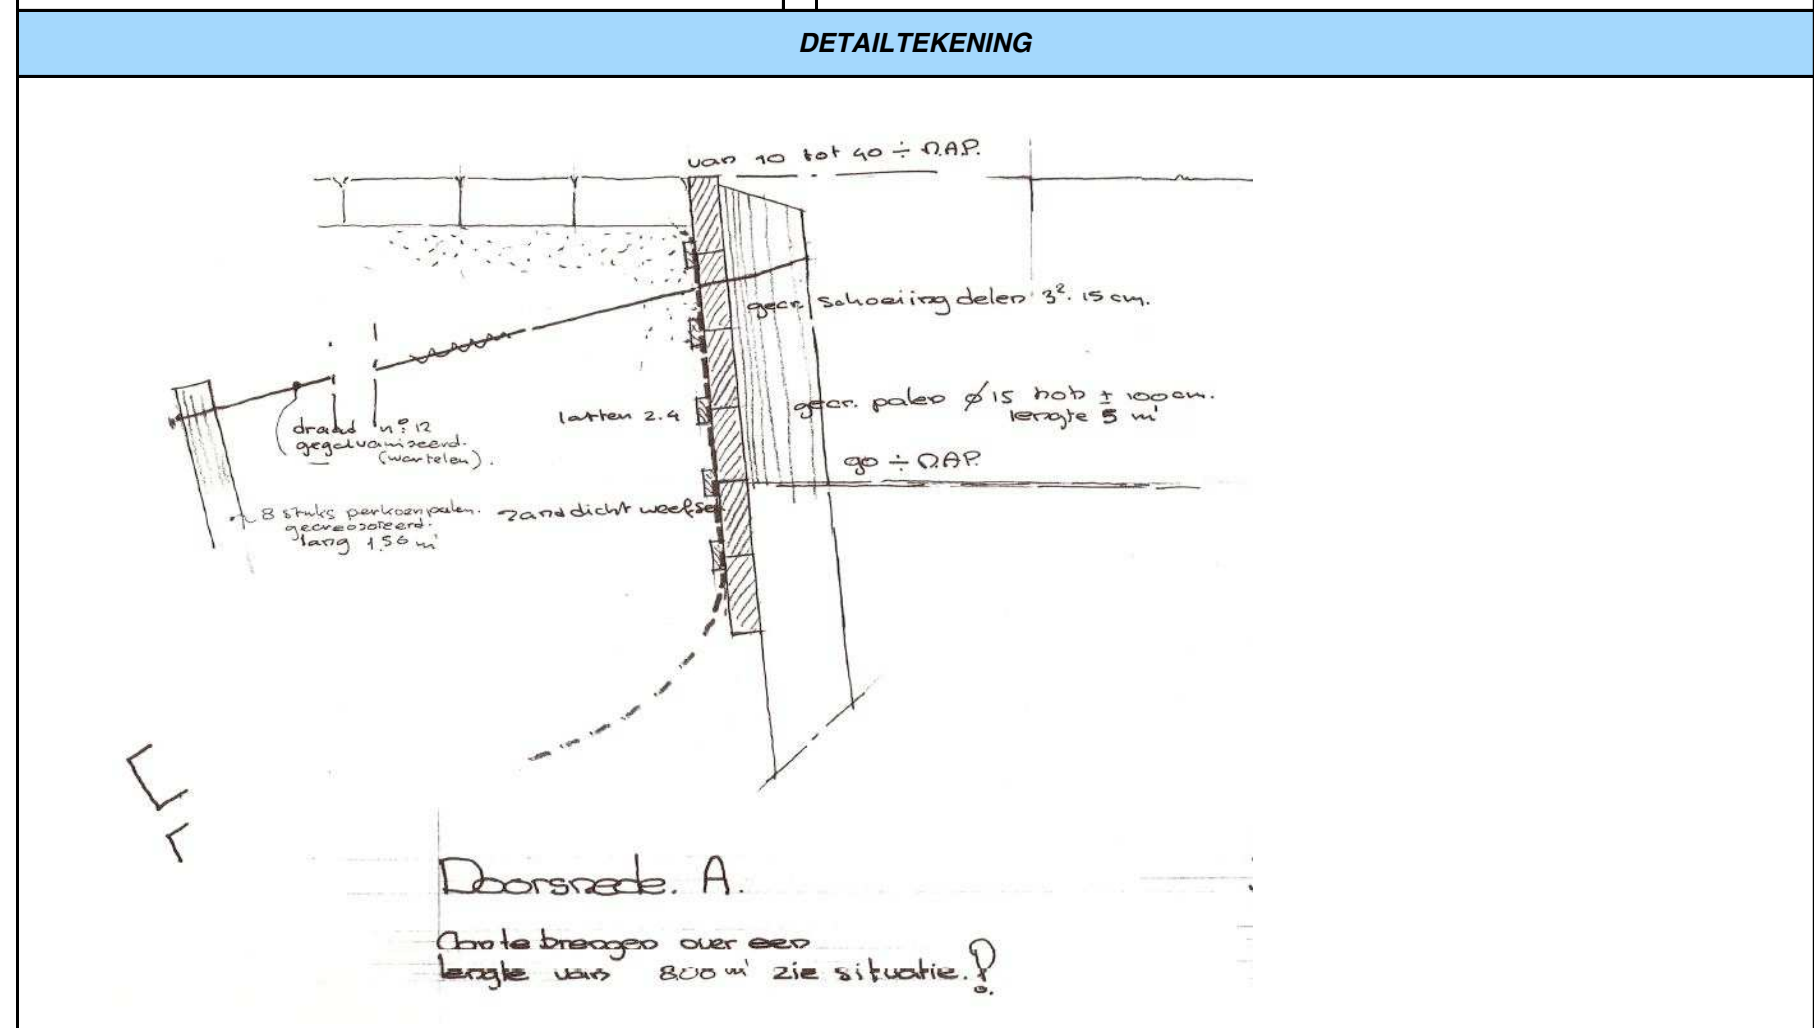
INSPECTIE	Inspecteur(s)	E. Bootsman/J. Verleg
	Algemene indruk	Redelijk
	Onderhoudstoestand boven water	Inwatering van de paalkoppen ±10%
	Onderhoudstoestand onder water	Ruimtes tussen planken ±0%
		-
	Lengte beschadigd	- m
	Aard beschadiging	-
	Oorzaak beschadiging	Ouderdom
	Maatregel(en)	-
	Natuurvriendelijke oever? Aanmeervoorziening aanwezig?	niet wenselijk Nee
Opmerkingen	wordt vernieuwd in 2013 (D13.0001162)

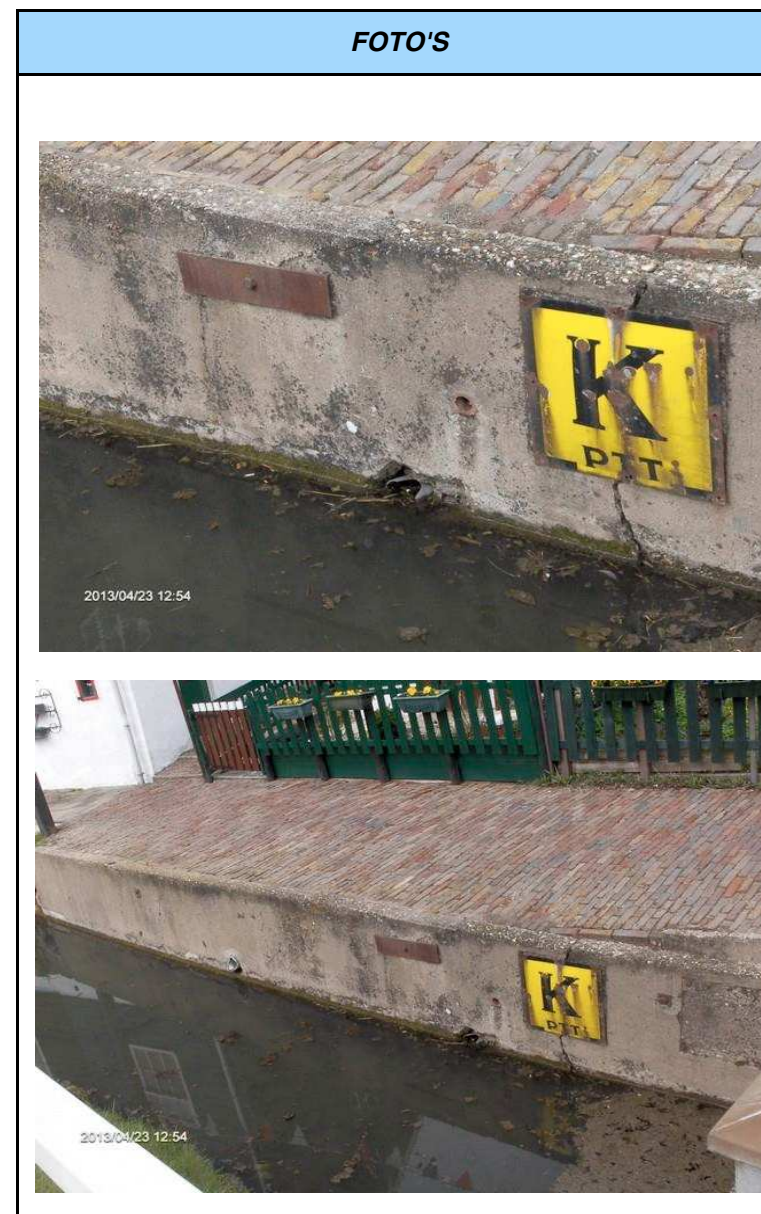
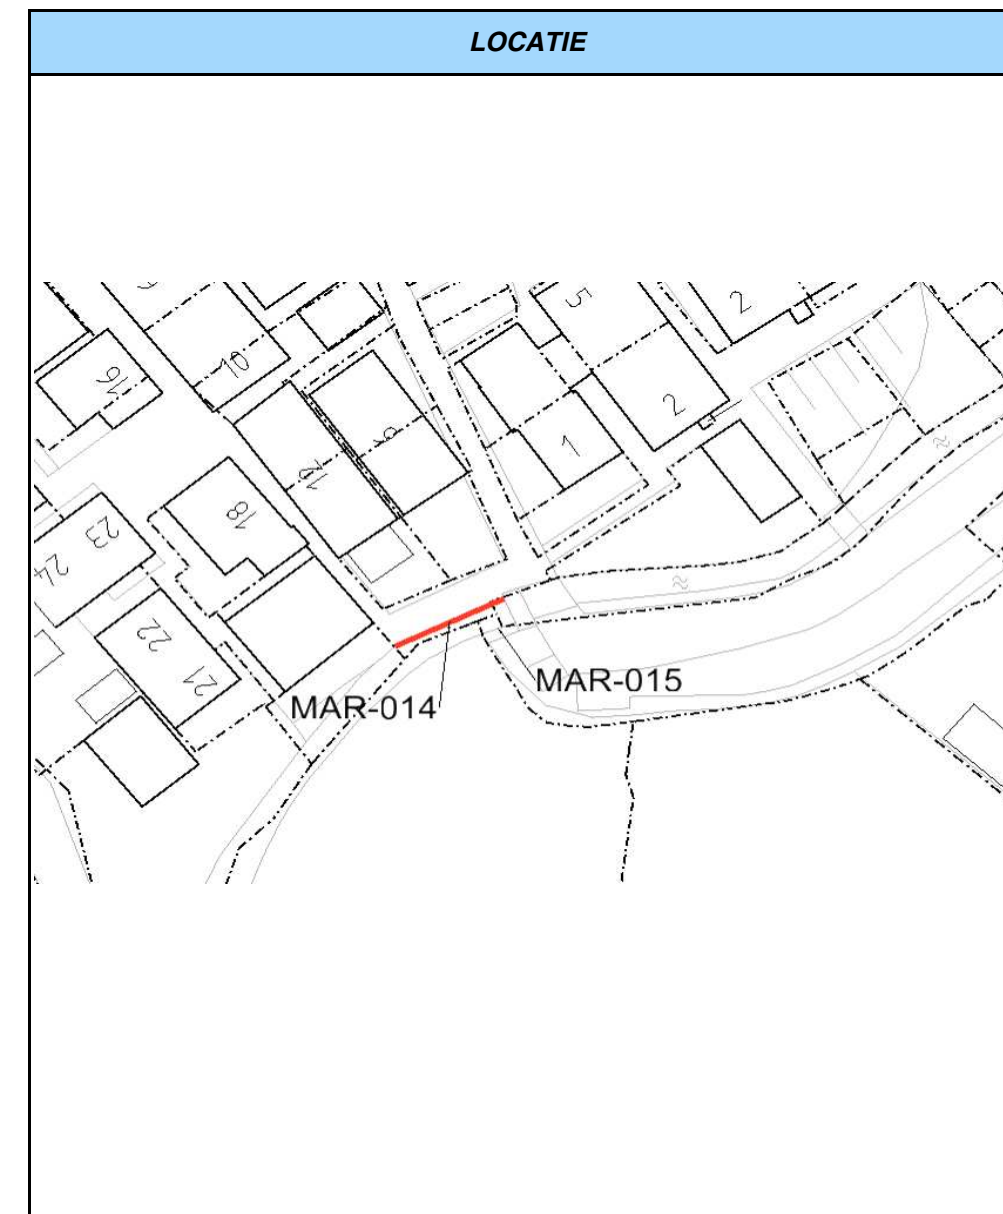
INSPECTIE	Inspecteur(s)	E. Bootsman/J. Verleg			
	Algemene indruk	matig/slecht			
	Onderhoudstoestand boven water	scheur in betonnen plaat (2x)			
	Onderhoudstoestand onder water	-			
	Lengte beschadigd	-	m		
	Aard beschadiging	-			
	Oorzaak beschadiging	-			
	Maatregel(en)	Vervangen voor een houten beschoeiing			
Natuurvriendelijke oever?	niet wenselijk				
Aanmeervoorziening aanwezig?	Nee				
Opmerkingen	geen detail-tekening beschikbaar!! Ankerstangen aanwezig

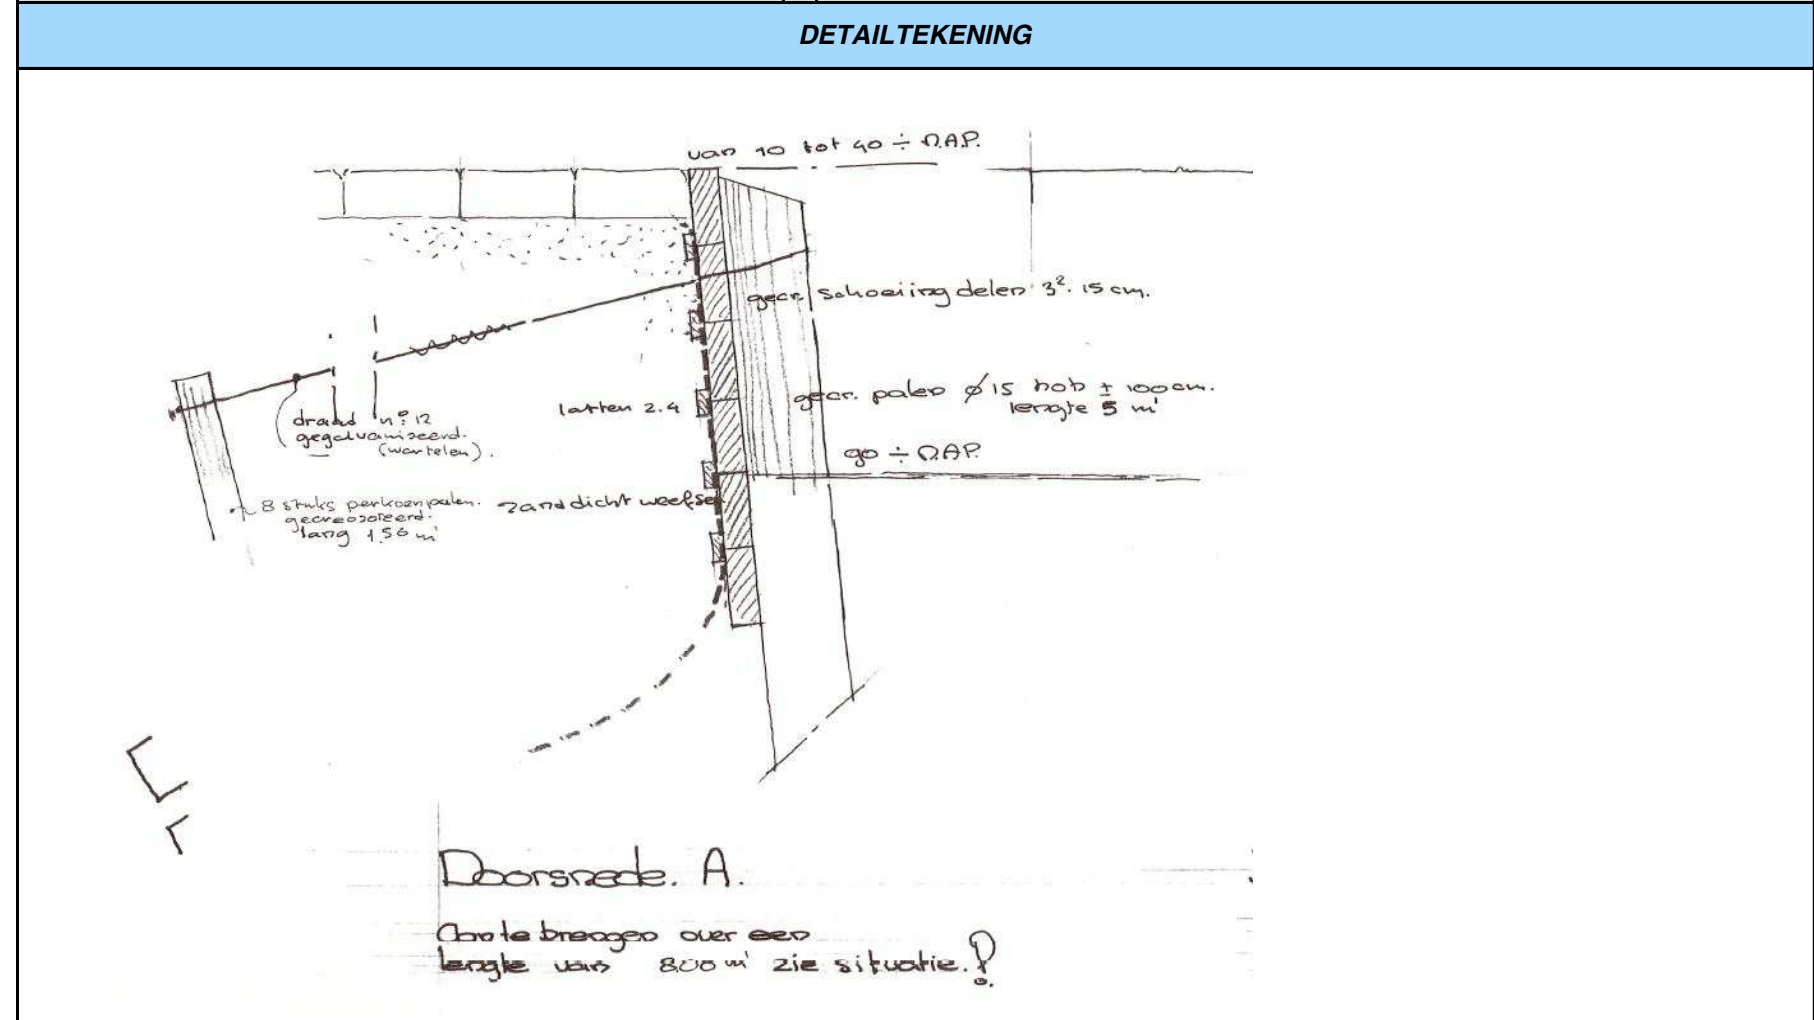
INSPECTIE	Inspecteur(s)	E. Bootsman/J. Verleg		
	Algemene indruk	slecht		
	Onderhoudstoestand boven water	beschoeiing verweerd en verrot		
	Onderhoudstoestand onder water	-		
	Lengte beschadigd	-	m	
	Aard beschadiging	-		
	Oorzaak beschadiging	-		
	Maatregel(en)	Vervangen voor een houten beschoeiing		
	Natuurvriendelijke oever? Aanmeervoorziening aanwezig?	niet wenselijk		
	Opmerkingen	Nee grenst aan particuliere tuin, Kadastergrens niet logisch

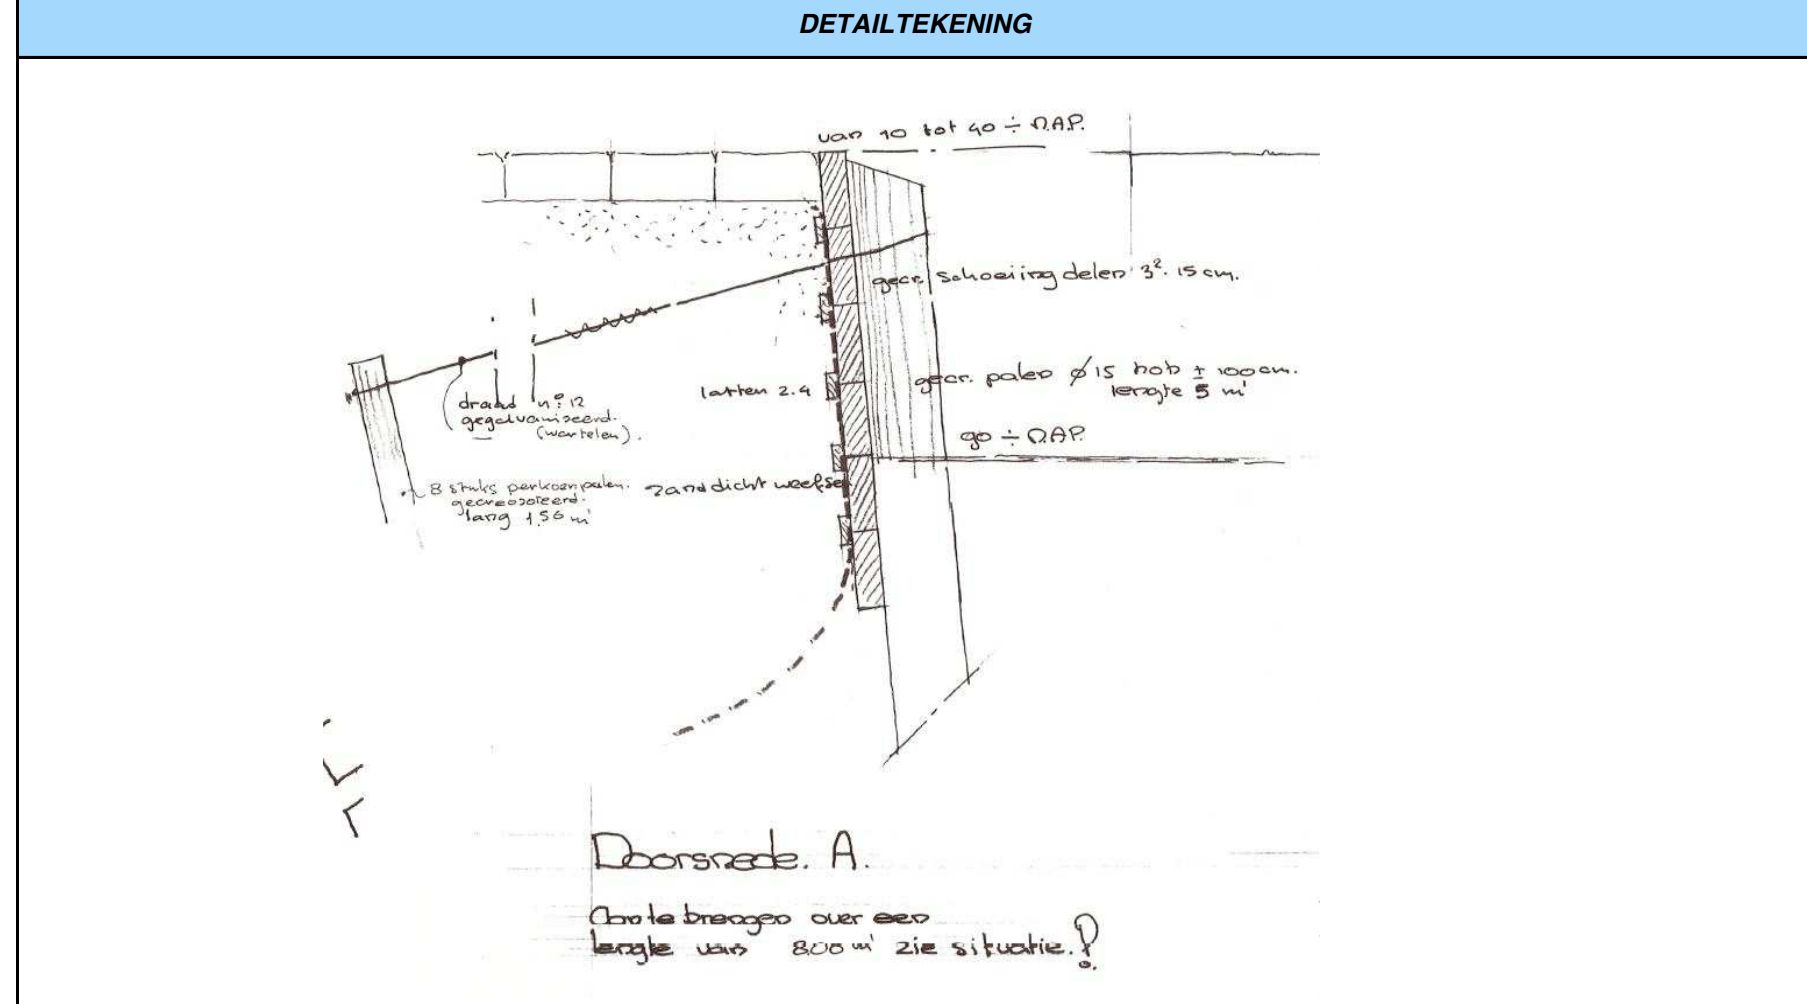
INSPECTIE	Inspecteur(s)	E. Bootsman/J. Verleg
	Algemene indruk	slecht
	Onderhoudstoestand boven water	Inwatering van de paalkoppen ±75%
	Onderhoudstoestand onder water	Ruimtes tussen planken ±25%
		-
	Lengte beschadigd	- m
	Aard beschadiging	-
	Oorzaak beschadiging	-
	Maatregel(en)	compleet vervangen
	Natuurvriendelijke oever? Aanmeervoorziening aanwezig?	niet wenselijk
	Nee	
Opmerkingen	geen detail-tekening beschikbaar!! gedeelte van beschoeiing in gebruik genomen door bewoners
