Oevers Marken

LOCATIE	Kern	Marken	Datum inspectie	11 april 2013
	Locatie	Boxenring, achter garageboxen 7-30		
	Elementnummer	MAR-001	Fotonummer(s).

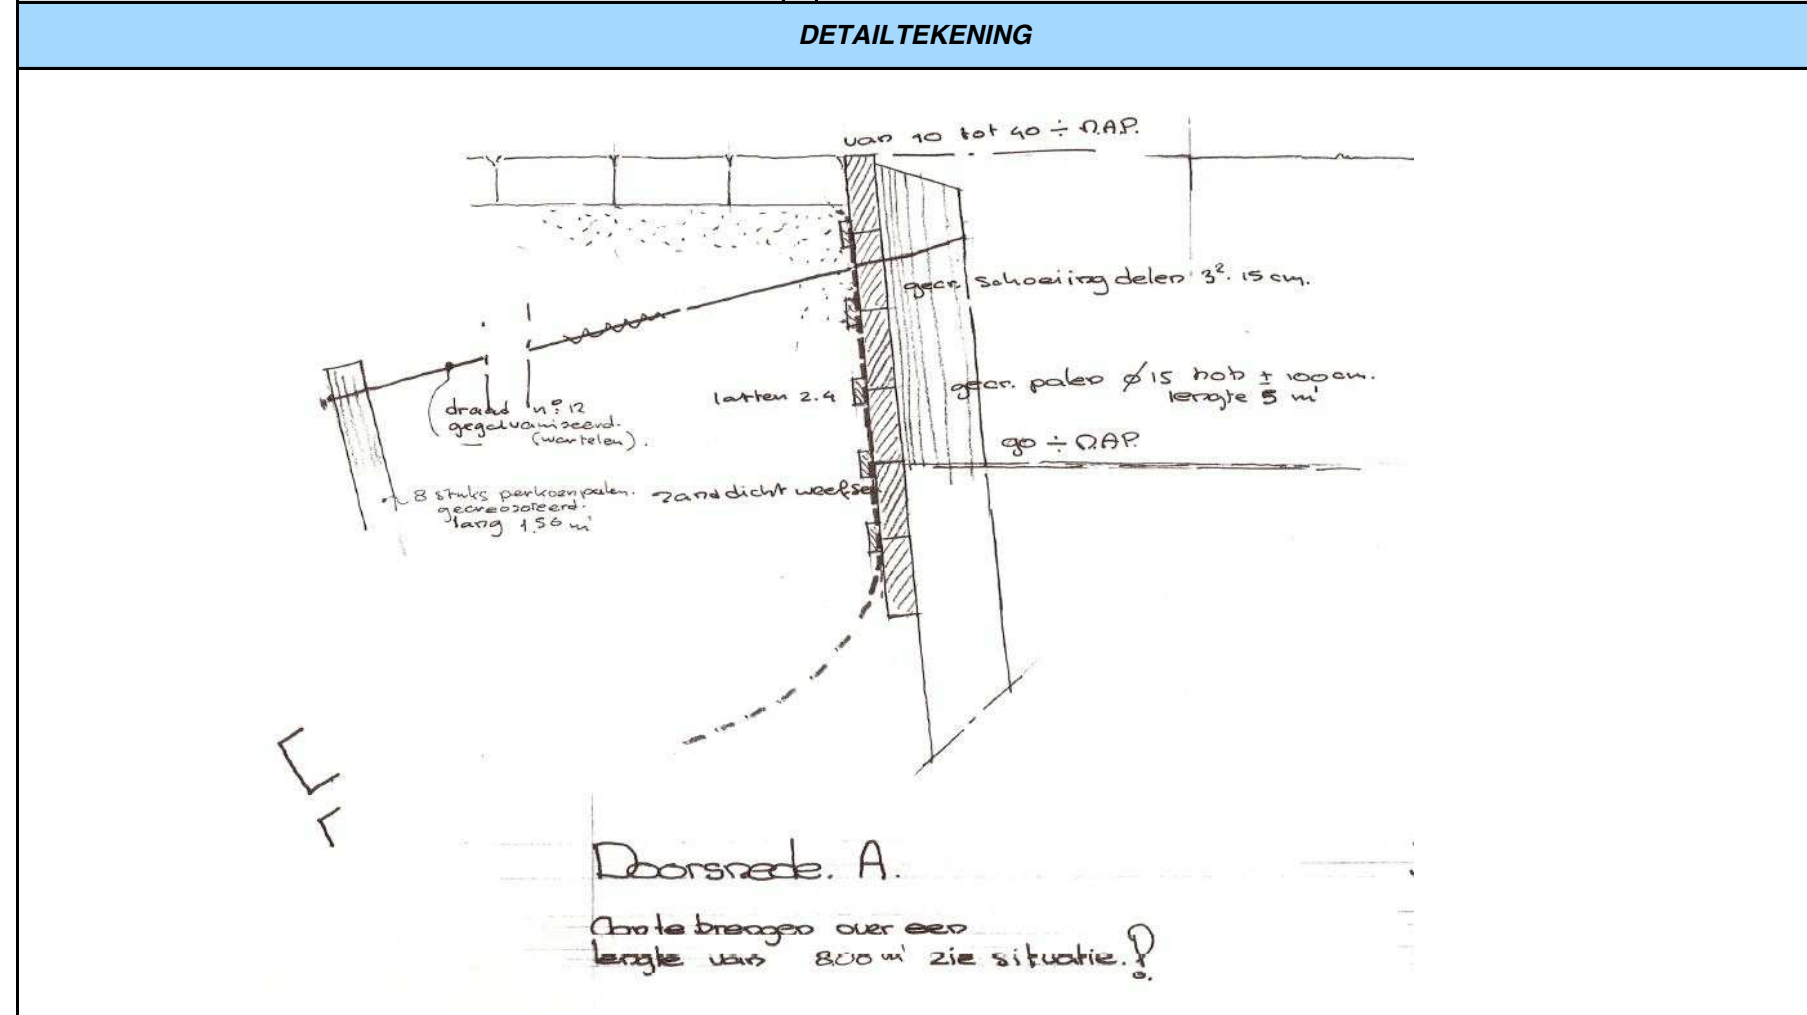
INSPECTIE	Inspecteur(s)	E. Bootsman/J. Verleg		
	Algemene indruk	matig		
	Onderhoudstoestand boven water	Inwatering van de paalkoppen $\pm 15\%$		
	Onderhoudstoestand onder water	Ruimtes tussen planken $\pm 20\%$		
		-		
	Lengte beschadigd	-	m	
	Aard beschadiging	-		
	Oorzaak beschadiging	-		
	Maatregel(en)	compleet vervangen		
	Natuurvriendelijke oever? Aanmeervoorziening aanwezig?	niet wenselijk Nee		
Opmerkingen	geen detail-tekening beschikbaar!!

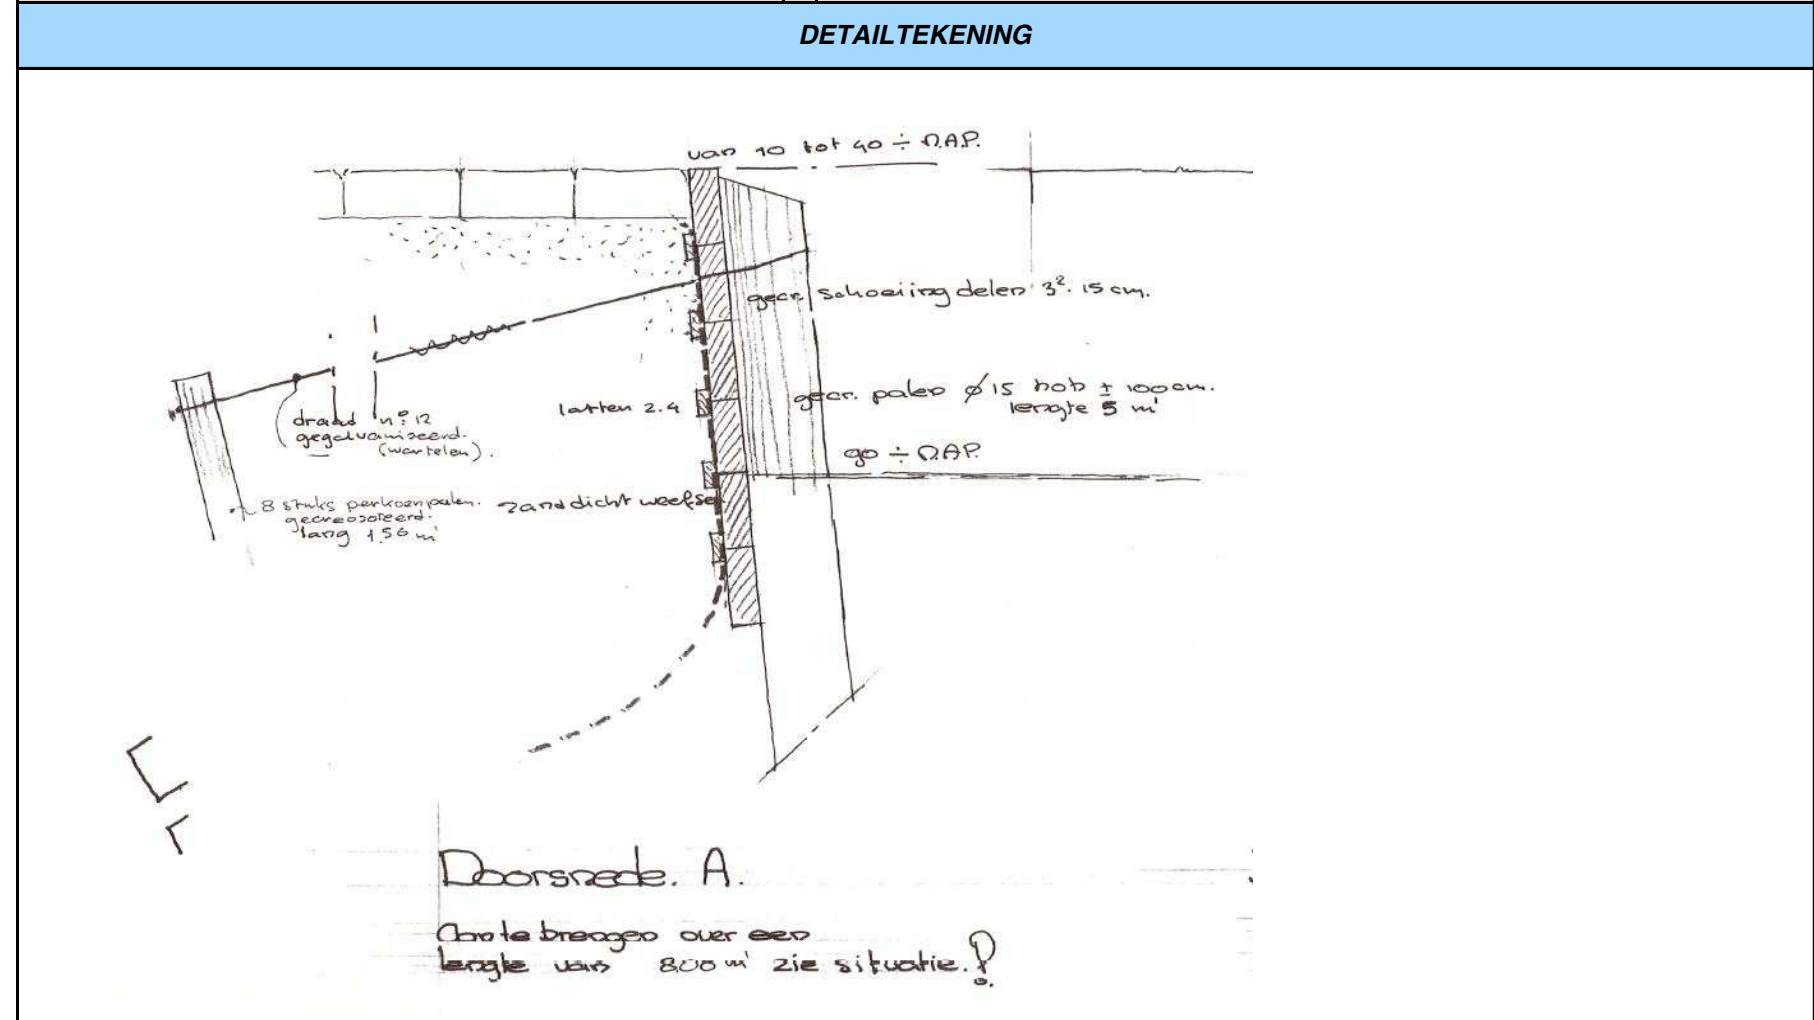
INSPECTIE	Inspecteur(s)	E. Bootsman/J. Verleg		
	Algemene indruk	redelijk		
	Onderhoudstoestand boven water	inwatering palen 10 %		
		Ruimtes tussen schotten 10%		
	Onderhoudstoestand onder water	-		
	Lengte beschadigd	-	m	
	Aard beschadiging	-		
	Oorzaak beschadiging	-		
	Maatregel(en)			
	Natuurvriendelijke oever? Aanmeervoorziening aanwezig?			
Opmerkingen	wordt vernieuwd in 2013 (D13.0001162)

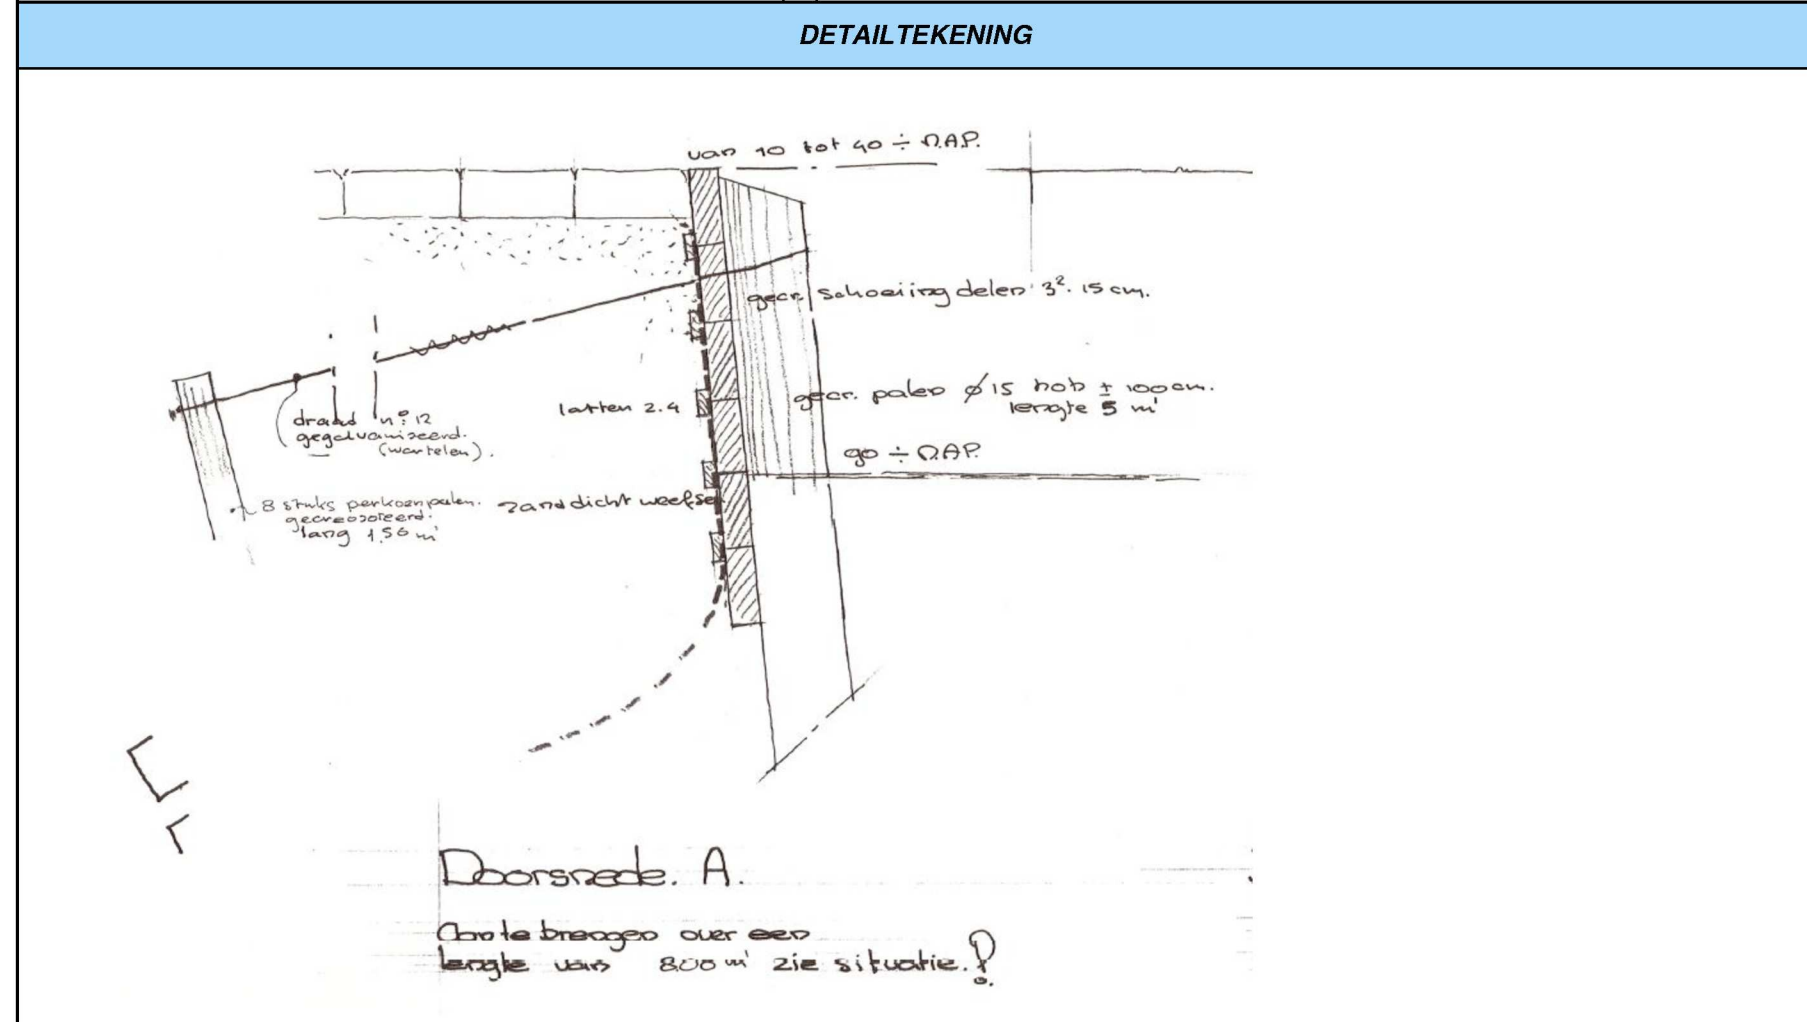
INSPECTIE	Inspecteur(s)	E. Bootsman/J. Verleg
	Algemene indruk	beschoeiing verkeerd in slechte staat
	Onderhoudstoestand boven water	inwatering palen 25 %
		Ruimtes tussen schotten 50%
	Onderhoudstoestand onder water	-
	Lengte beschadigd	- m
	Aard beschadiging	-
	Oorzaak beschadiging	-
	Maatregel(en)	compleet vervangen
	Natuurvriendelijke oever? Aanmeervoorziening aanwezig?	
Opmerkingen	wordt vernieuwd in 2013 (D13.0001162)

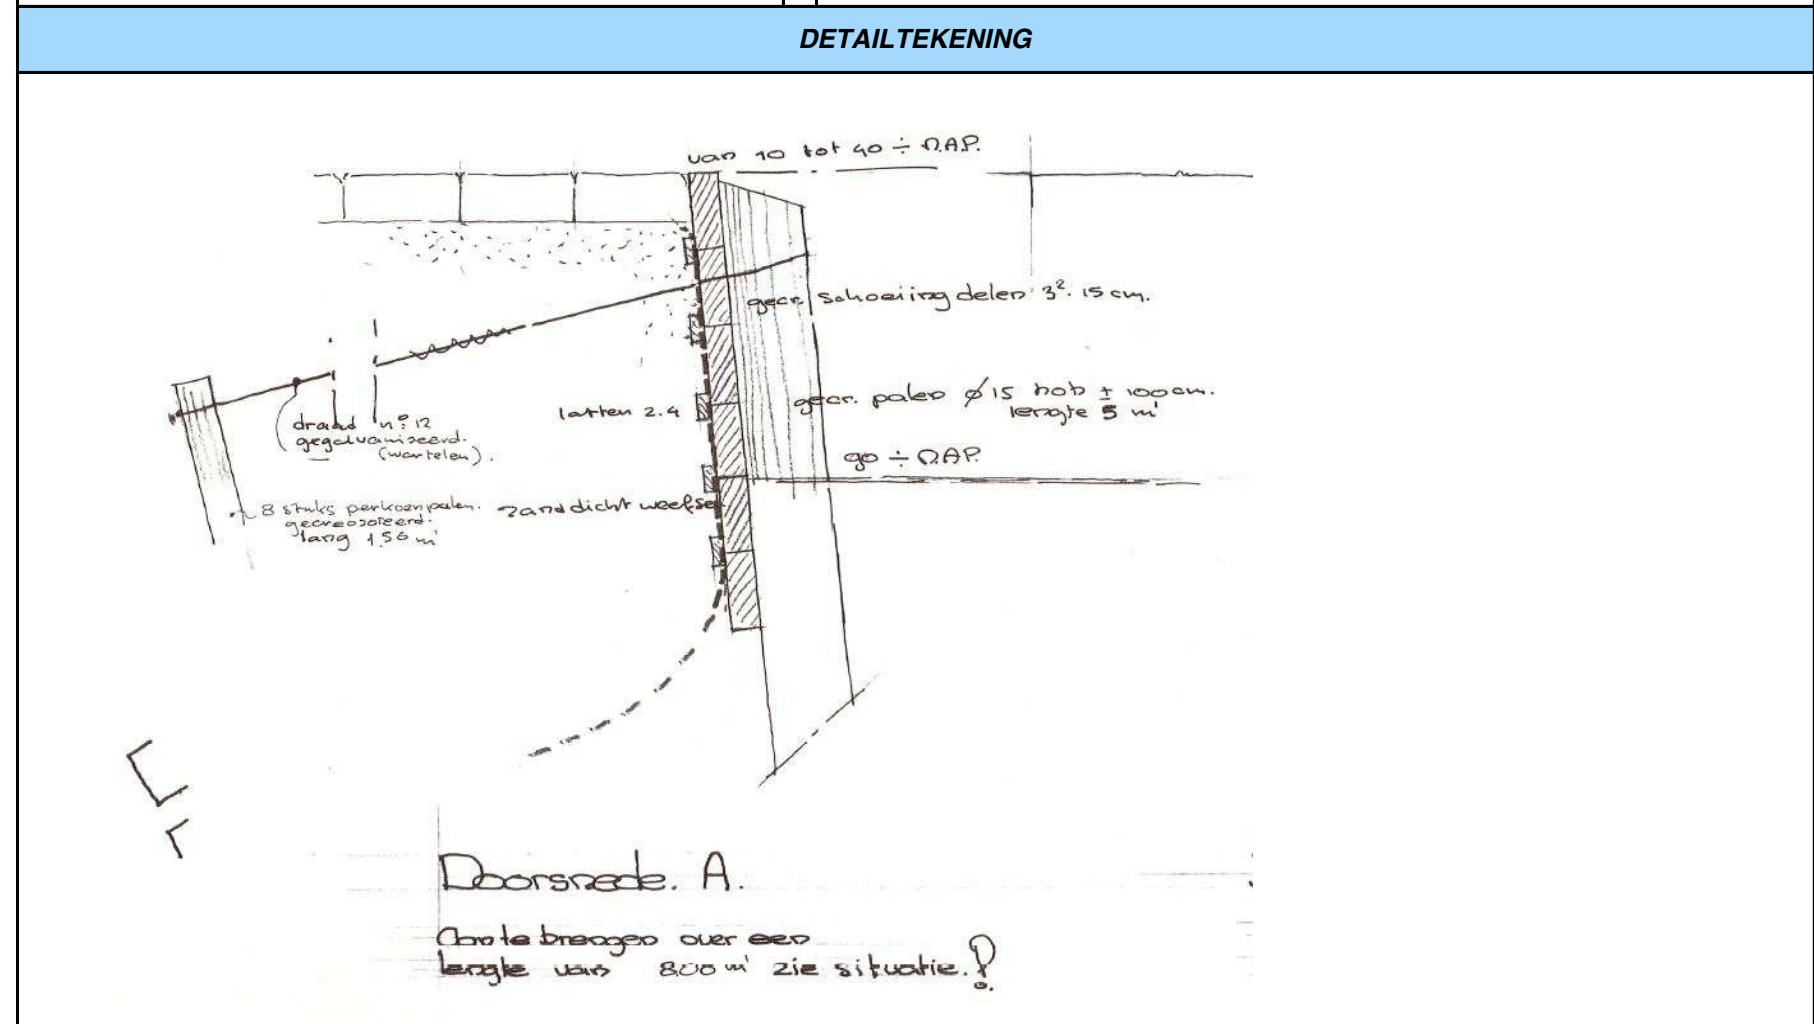
INSPECTIE	Inspecteur(s)	E. Bootsman/J. Verleg
	Algemene indruk	beschoeiing verkeerd in slechte staat
	Onderhoudstoestand boven water	inwatering palen 25 %
	Onderhoudstoestand onder water	Ruimtes tussen schotten 50%
		-
	Lengte beschadigd	- m
	Aard beschadiging	-
	Oorzaak beschadiging	-
	Maatregel(en)	compleet vervangen
	Natuurvriendelijke oever? Aanmeervoorziening aanwezig?	
Opmerkingen	wordt vernieuwd in 2013 (D13.0001162)

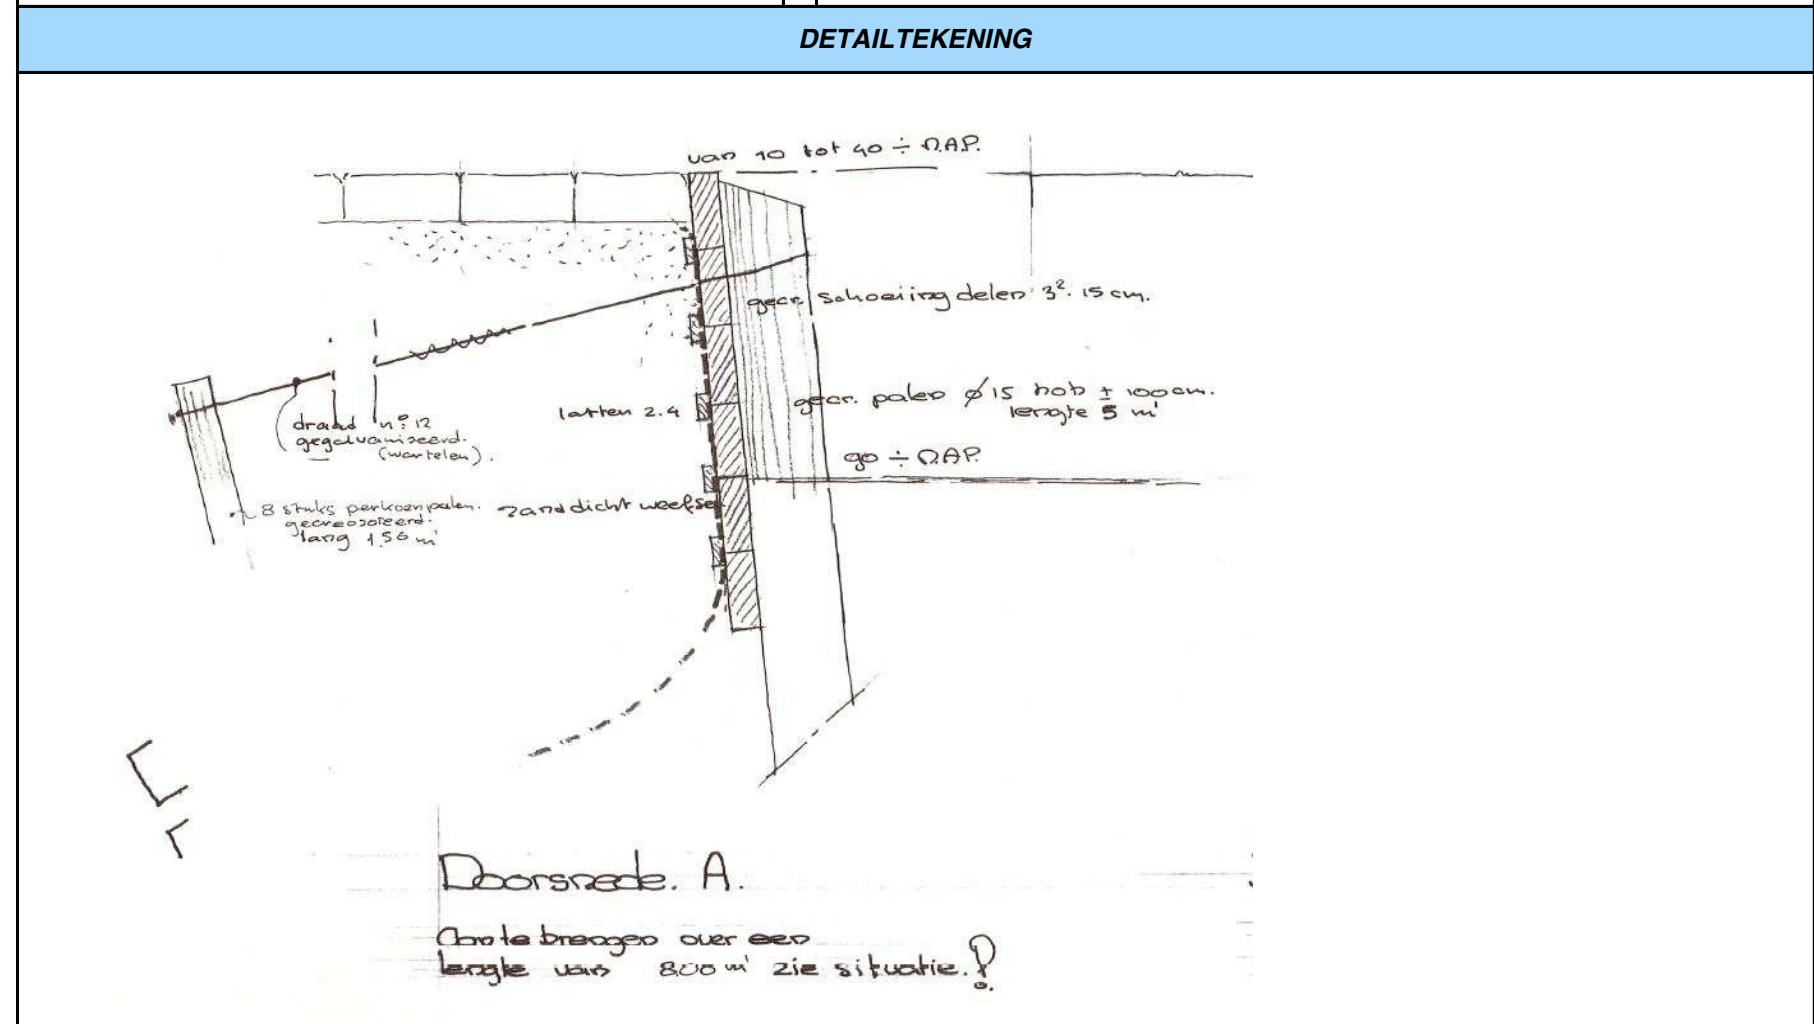
INSPECTIE	Inspecteur(s)	E. Bootsman/J. Verleg		
	Algemene indruk	beschoeiing verkeerd in redelijke staat		
	Onderhoudstoestand boven water	inwatering palen 5 %		
	Onderhoudstoestand onder water	Ruimtes tussen schotten 5%		
		-		
	Lengte beschadigd	-	m	
	Aard beschadiging	-		
	Oorzaak beschadiging	-		
	Maatregel(en)	-		
	Natuurvriendelijke oever? Aanmeervoorziening aanwezig?			
Opmerkingen

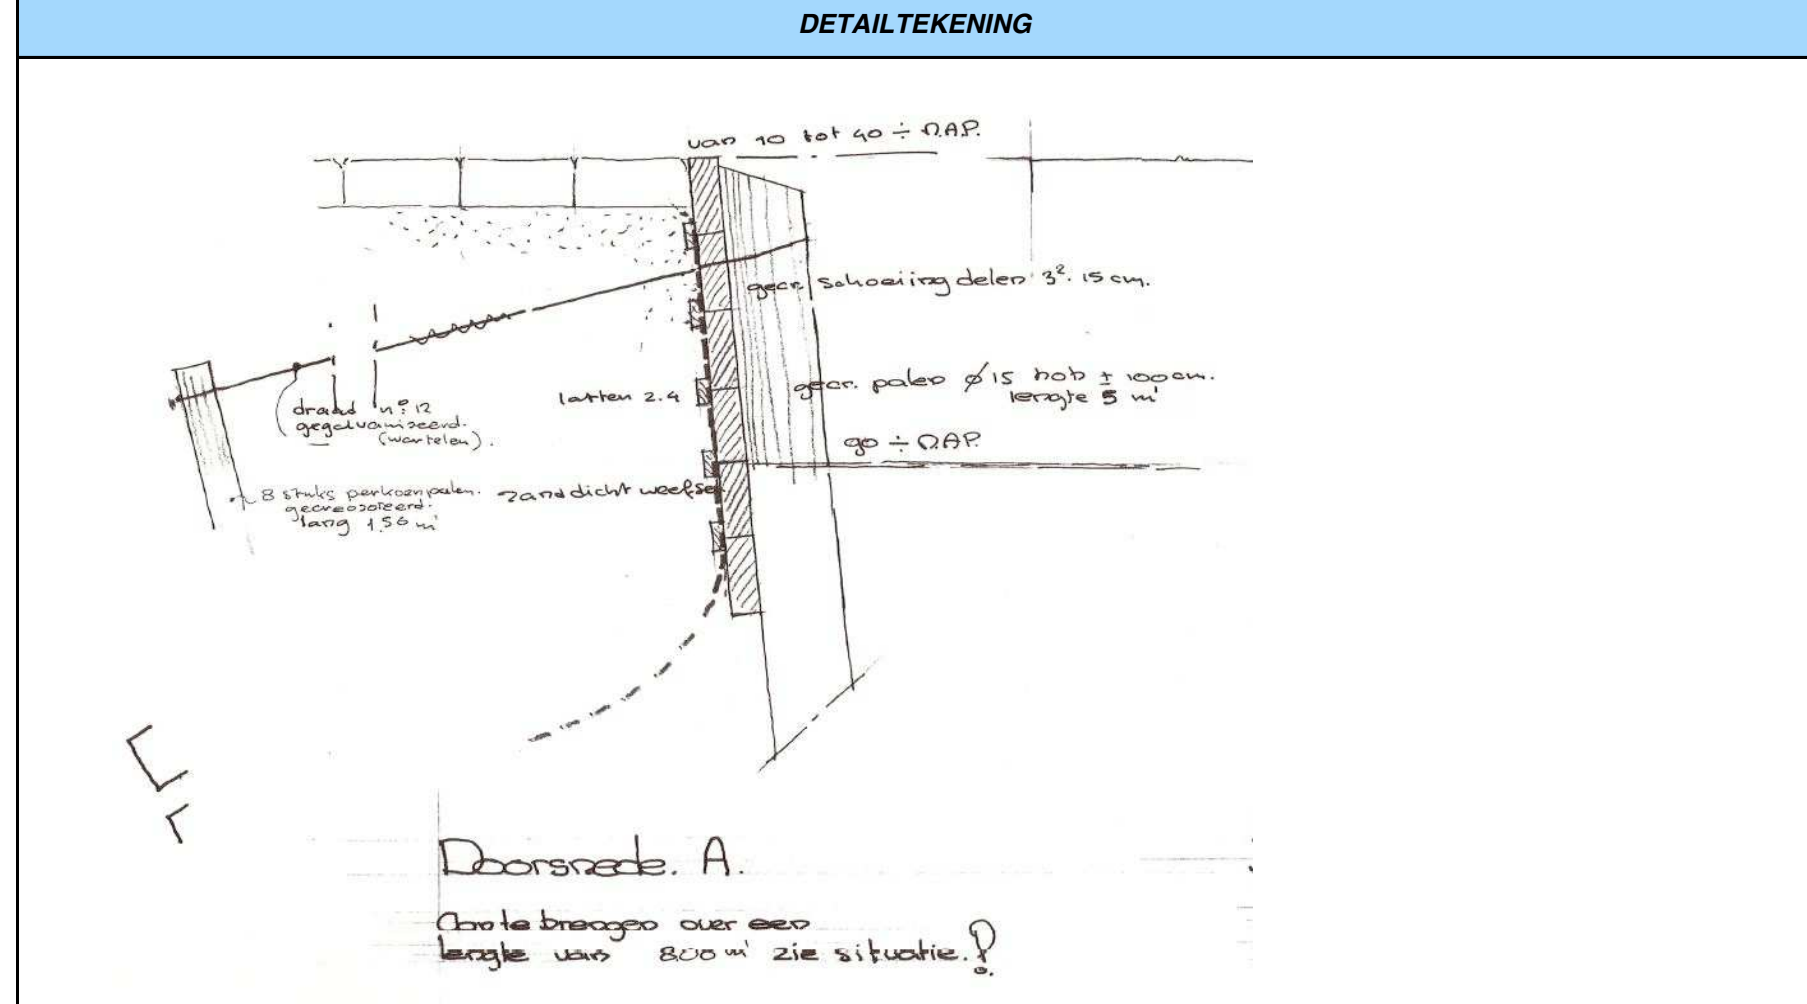
INSPECTIE	Inspecteur(s)	E. Bootsman/J. Verleg		
	Algemene indruk	beschoeiing verkeerd in redelijke staat		
	Onderhoudstoestand boven water	inwatering palen 15 %		
	Onderhoudstoestand onder water	Ruimtes tussen schotten 5%		
		-		
	Lengte beschadigd	-	m	
	Aard beschadiging	-		
	Oorzaak beschadiging	-		
	Maatregel(en)	-		
	Natuurvriendelijke oever? Aanmeervoorziening aanwezig?			
Opmerkingen

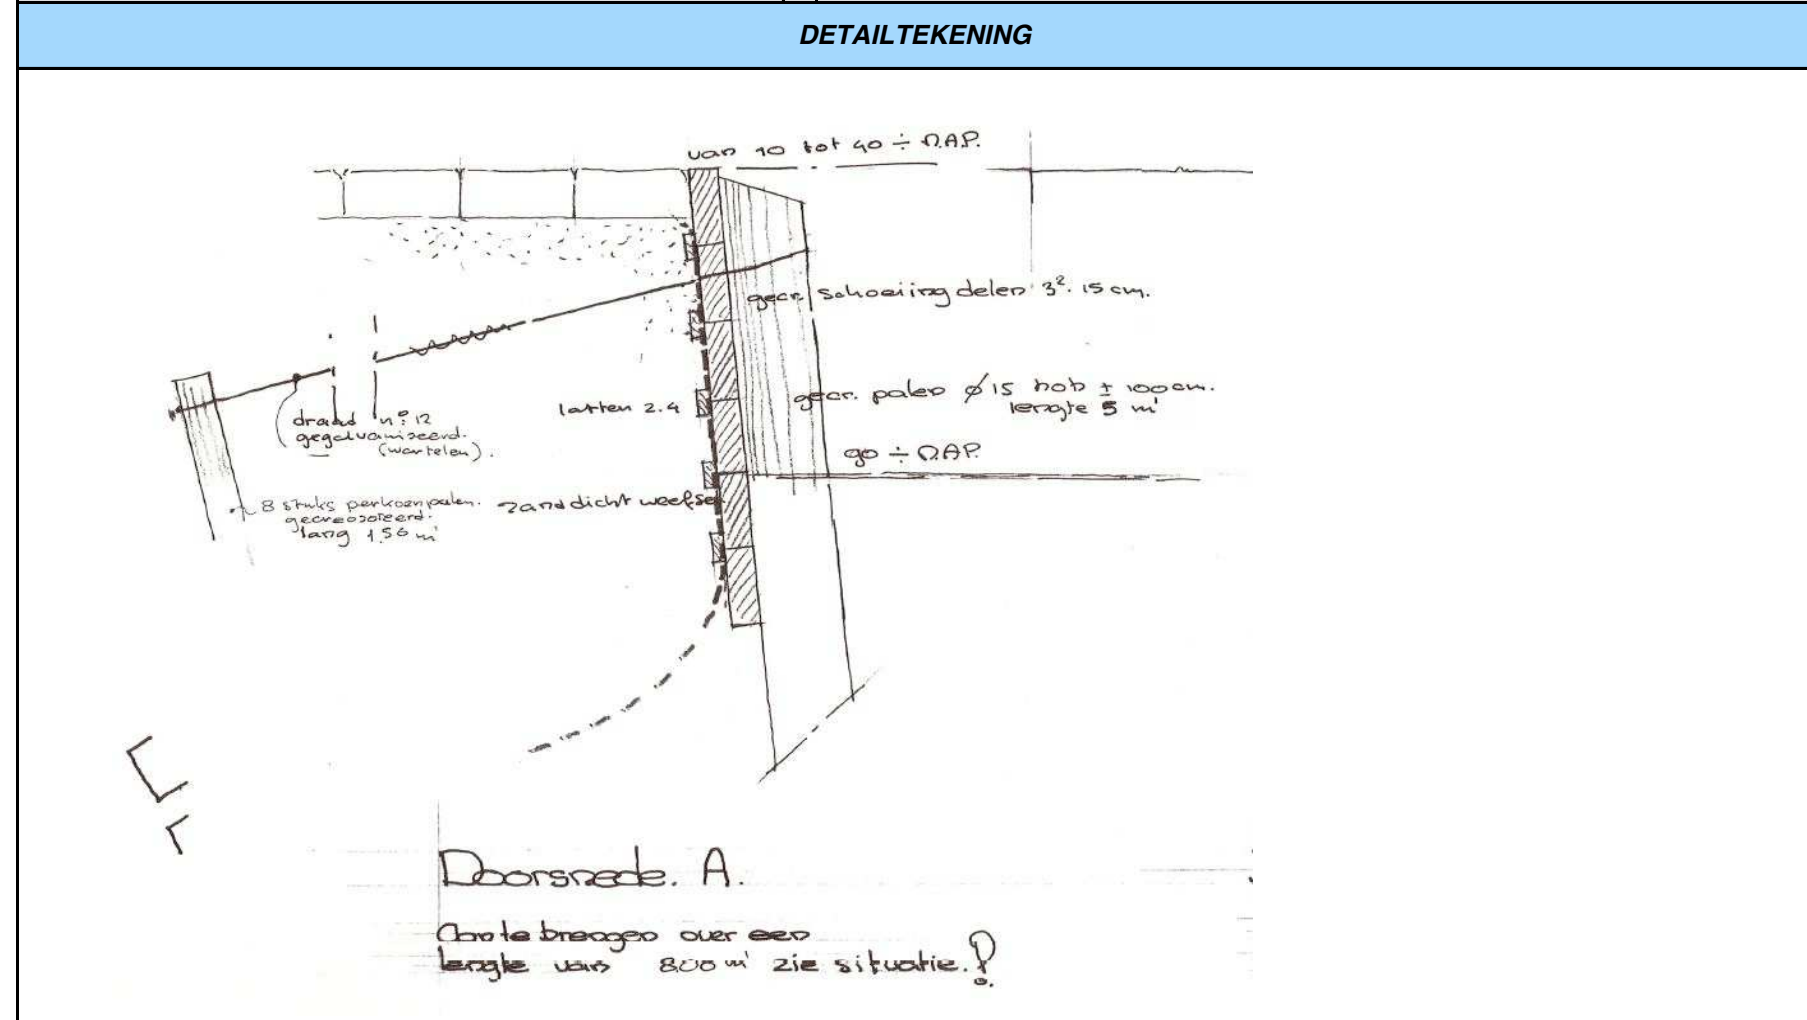
INSPECTIE	Inspecteur(s)	E. Bootsman/J. Verleg
	Algemene indruk	beschoeiing verkeert in slechte staat
	Onderhoudstoestand boven water	inwatering palen 25 %
	Onderhoudstoestand onder water	Ruimtes tussen schotten 30%
		-
	Lengte beschadigd	- m
	Aard beschadiging	-
	Oorzaak beschadiging	-
	Maatregel(en)	compleet vervangen
	Natuurvriendelijke oever? Aanmeervoorziening aanwezig?	
Opmerkingen	wordt vernieuwd in 2013 (D13.0001162)

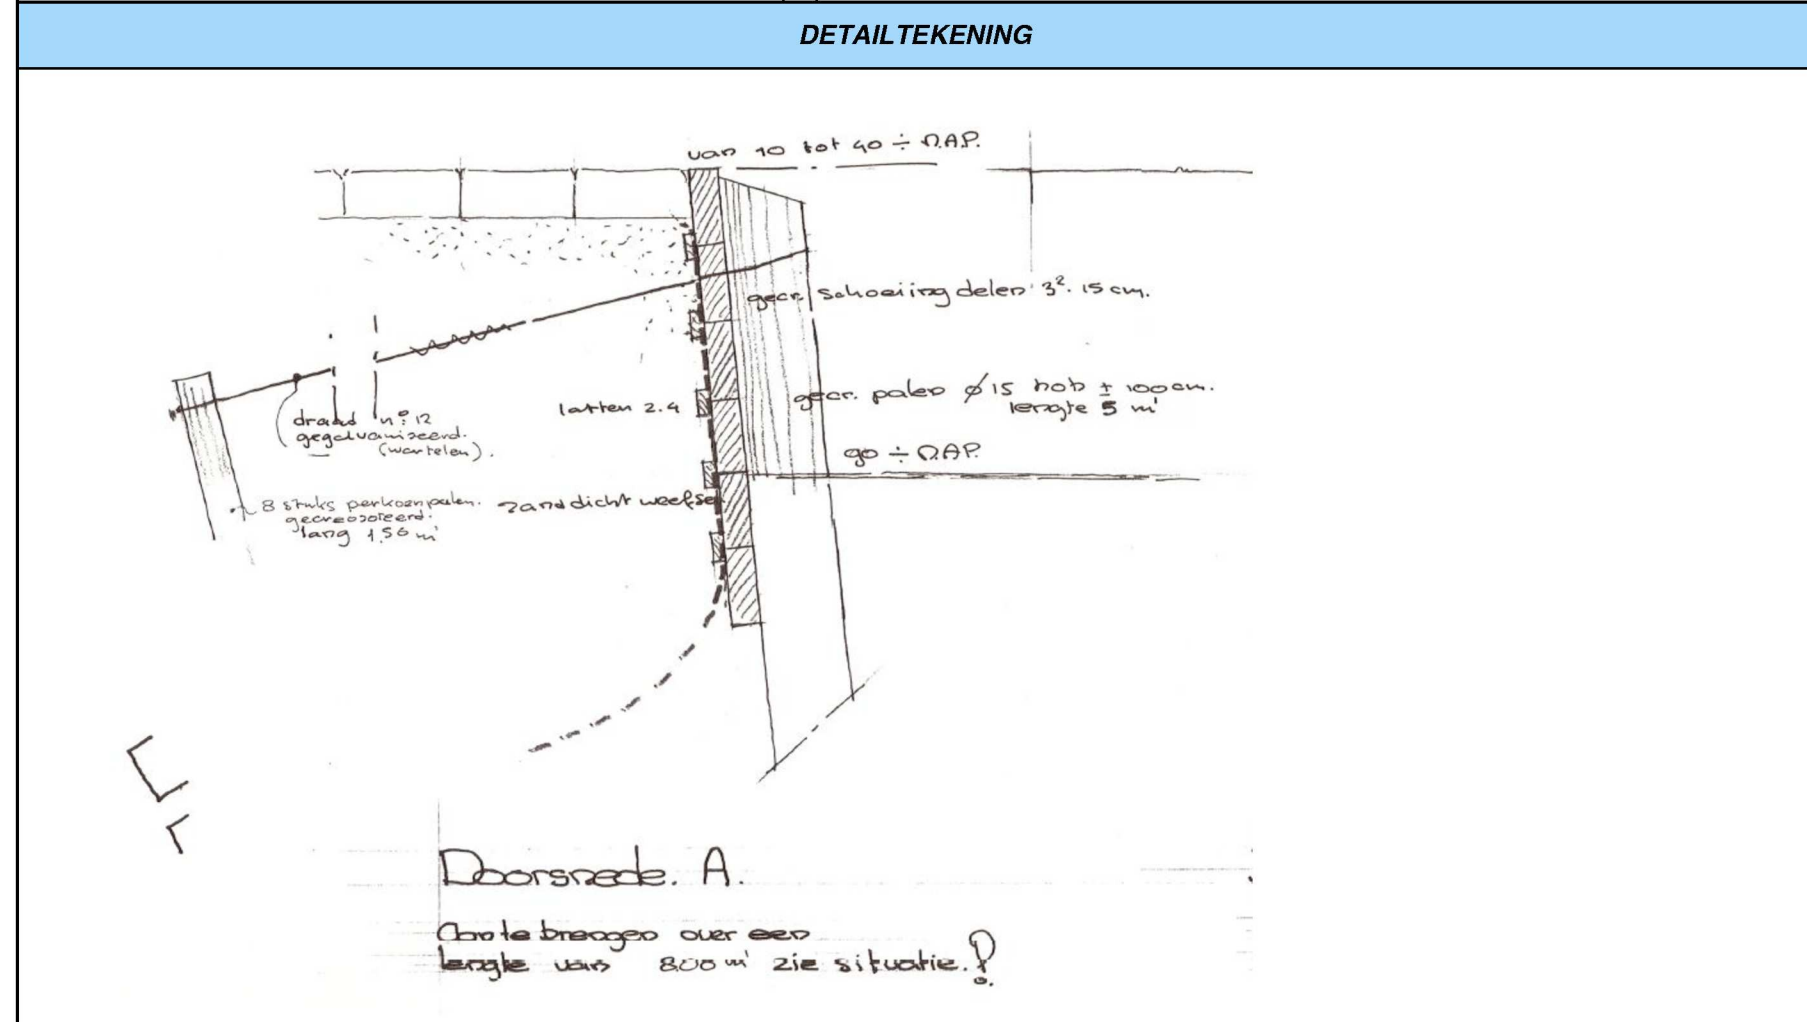
INSPECTIE	Inspecteur(s)	E. Bootsman/J. Verleg
	Algemene indruk	beschoeiing verkeert in slechte staat
	Onderhoudstoestand boven water	inwatering palen 25 %
		Ruimtes tussen schotten 35%
	Onderhoudstoestand onder water	-
	Lengte beschadigd	- m
	Aard beschadiging	-
	Oorzaak beschadiging	-
	Maatregel(en)	compleet vervangen
	Natuurvriendelijke oever? Aanmeervoorziening aanwezig?	
Opmerkingen	wordt vernieuwd in 2013 (D13.0001162)

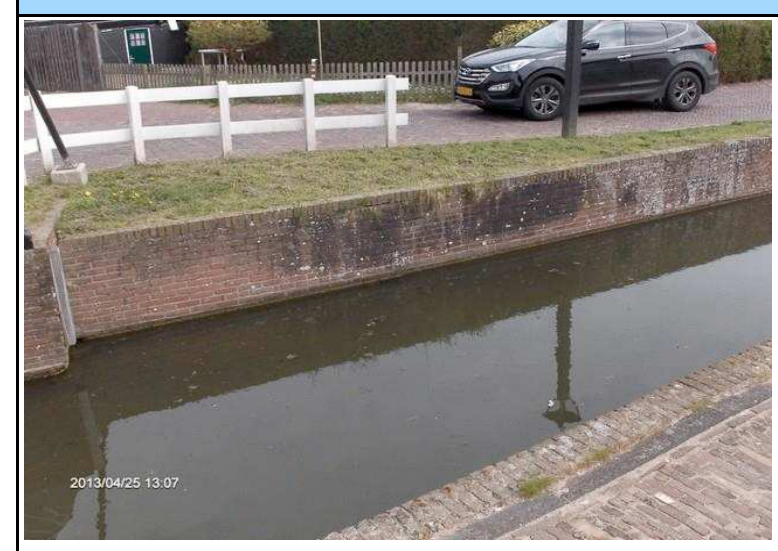
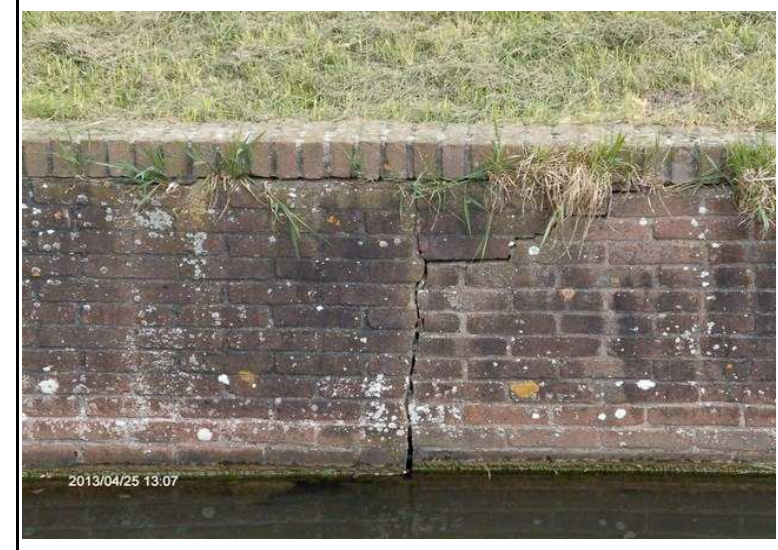
FOTO'S

INSPECTIE	Inspecteur(s)	E. Bootsman/J. Verleg		
	Algemene indruk	matig		
	Onderhoudstoestand boven water	3 meter uit brug scheurvorming d.m.v. zetting. Keerwand helt ietwat voorover / voegwerk nog goed		
	Onderhoudstoestand onder water	fundatie onbekend		
	Lengte beschadigd	-		m
	Aard beschadiging	-		
	Oorzaak beschadiging	ouderdom		
	Maatregel(en)			
Natuurvriendelijke oever? Aanmeervoorziening aanwezig?				
Opmerkingen
