# Beheerplan Civiele kunstwerken

2017-2026

Thijs van Went  
datum: 17 mei 2017  
kenmerk: IT17.00338

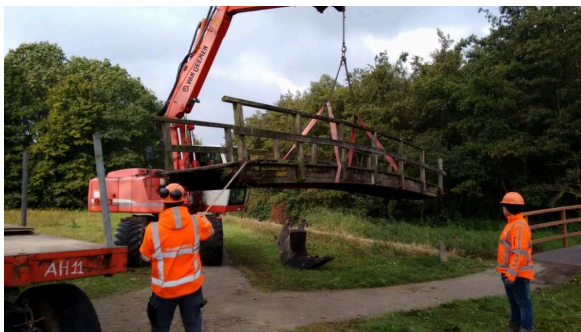
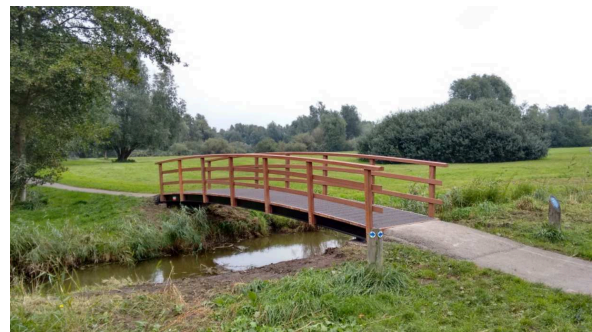
figuur 1.1 Het vervangen van het voetgangersbruggetje in recreatiegebied Hemmeland Monnickendam

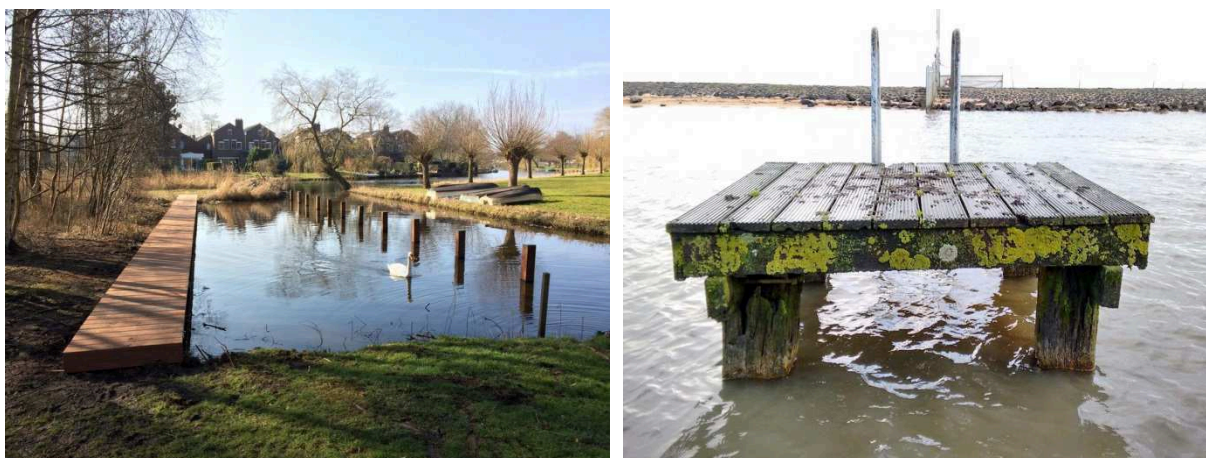
figuur 2.1 De aanlegsteiger in het Groene Hart is vervangen en de zwemsteiger op Marken is verwijderd omdat beide objecten onveilig bleken te zijn

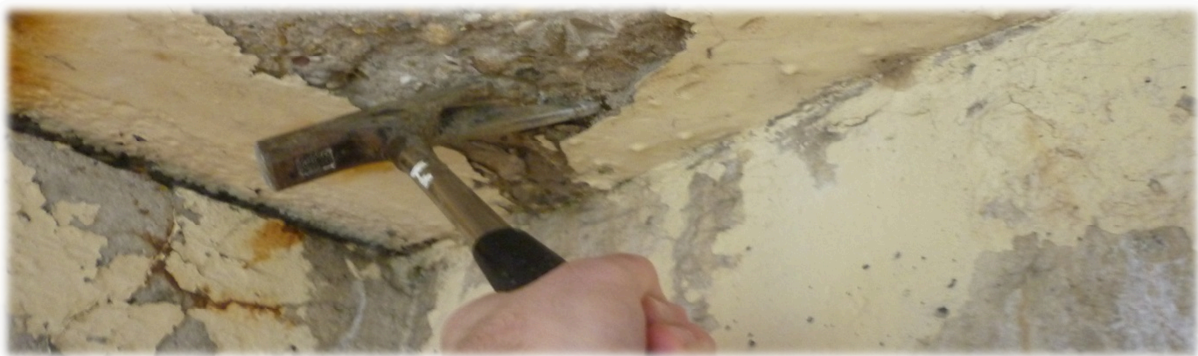
figuur 4.1 Inspectie van de betonnen onderbouw van de Lange brug in Monnickendam

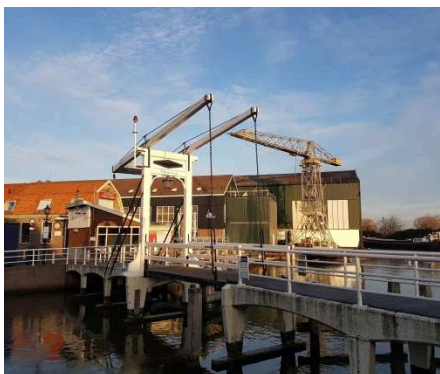
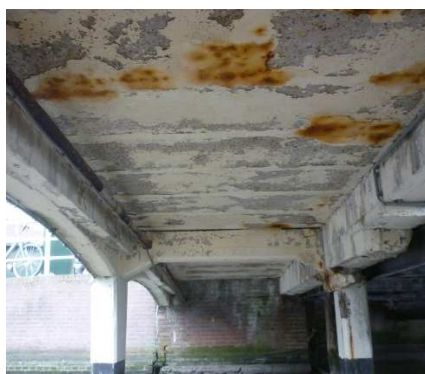
#### 01.050.1 Lange brug Monnickendam

De betonnen draagconstructie van de Lange brug bevat veel betonschades als gevolg van roestende wapening. Dit is met name aan de onderkant van het brugdek zichtbaar. De betonschades zijn dermate omvangrijk, dat de betonnen vloerelementen vervangen dienen te worden. Daarnaast zijn er verschillende betonreparaties nodig aan de overige betonnen onderdelen.

| Kw. code | Naam | Soort onderhoud | Kosten ex. btw |
|---|---|---|---|
| 01.050.1 | Lange brug | Groot onderhoud betonconstructie | € 125.000,- |

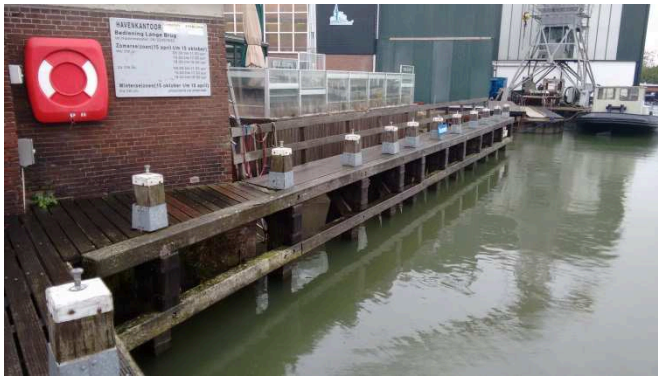
#### 01.050.2 Steg + steiger Monnickendam

Het dek van de Steg vertoont houtrot op diverse plaatsen en dient compleet vervangen te worden. Daarnaast vertonen enkele palen houtrot en daardoor afname van sterkte. Omdat deze palen aanzienlijke krachten op moeten vangen van aanmerende boten, kunnen deze niet plaatselijk hersteld worden met behulp van epoxy, maar dienen deze compleet vervangen te worden.

| Kw. code | Naam | Soort onderhoud | Kosten ex. btw |
|---|---|---|---|
| 01.050.2 | Steg + Steiger | Groot onderhoud | € 35.000,- |

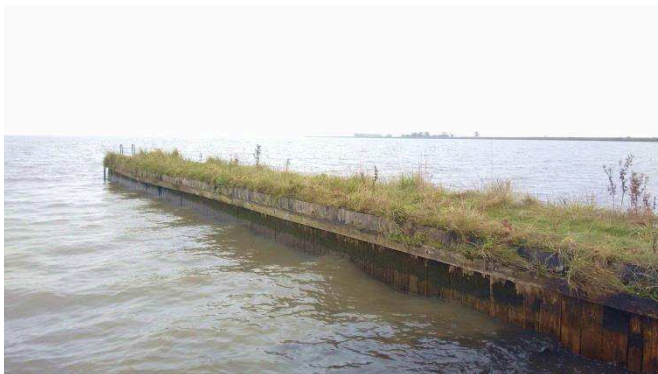
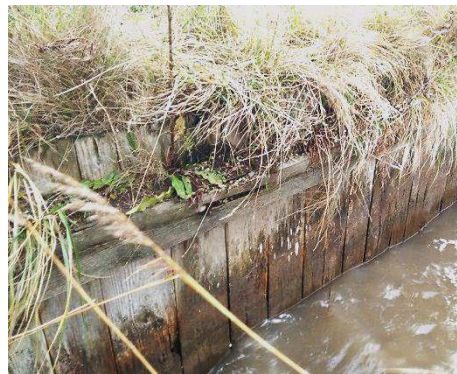
#### 21.510.2 Zwemsteiger IJsselmeerweg 14 Marken

De zwemsteiger nabij IJsselmeerweg 14 op Marken is in 2016 reeds verwijderd, omdat deze in zeer slechte staat verkeerde. De dam is voorsnog behouden in afwachting op de wensen van de inwoners van Marken. De Eilandraad heeft aangegeven de dam graag te willen houden, zodat bootjes in de luwte kunnen aanmeren. De houten damwanden van de dam zijn in zeer slechte staat en dienen compleet vervangen te worden.

| Kw. code | Naam | Soort onderhoud | Kosten ex. btw |
|---|---|---|---|
| 21.510.2 | Zwemsteiger IJsselmeerweg 14 | Vervangen houten strekdam | € 50.000,- |

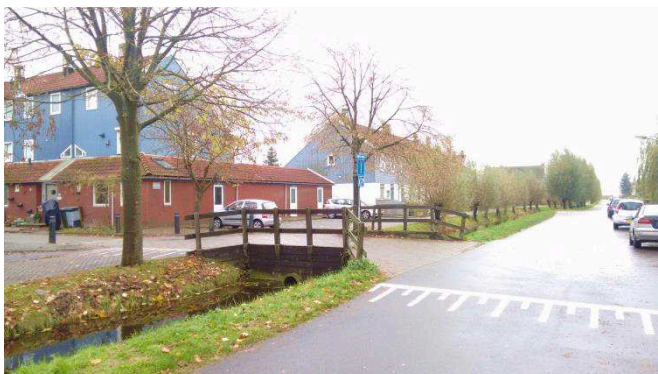
#### 41.130.3 Duikerbrug Heemsweer/Wagengouw Broek in Waterland

De houten wanden van de duikerbrug bij de Hageweer-Wagengouw vertonen veel houtrot. De constructie binnen de wanden is tevens aangetast, waardoor de wanden compleet vervangen moeten worden.

| Kw. code | Naam | Soort onderhoud | Kosten ex. btw |
|---|---|---|---|
| 41.130.3 | Duikerbrug Heemsweer/Wagengouw | Vervangen houten wanden | € 30.000,- |
