Oevers Marken

LOCATIE	Kern	Marken	Datum inspectie	11 april 2013
	Locatie	Boxenring, achter garageboxen 7-30		
	Elementnummer	MAR-001	Fotonummer(s).

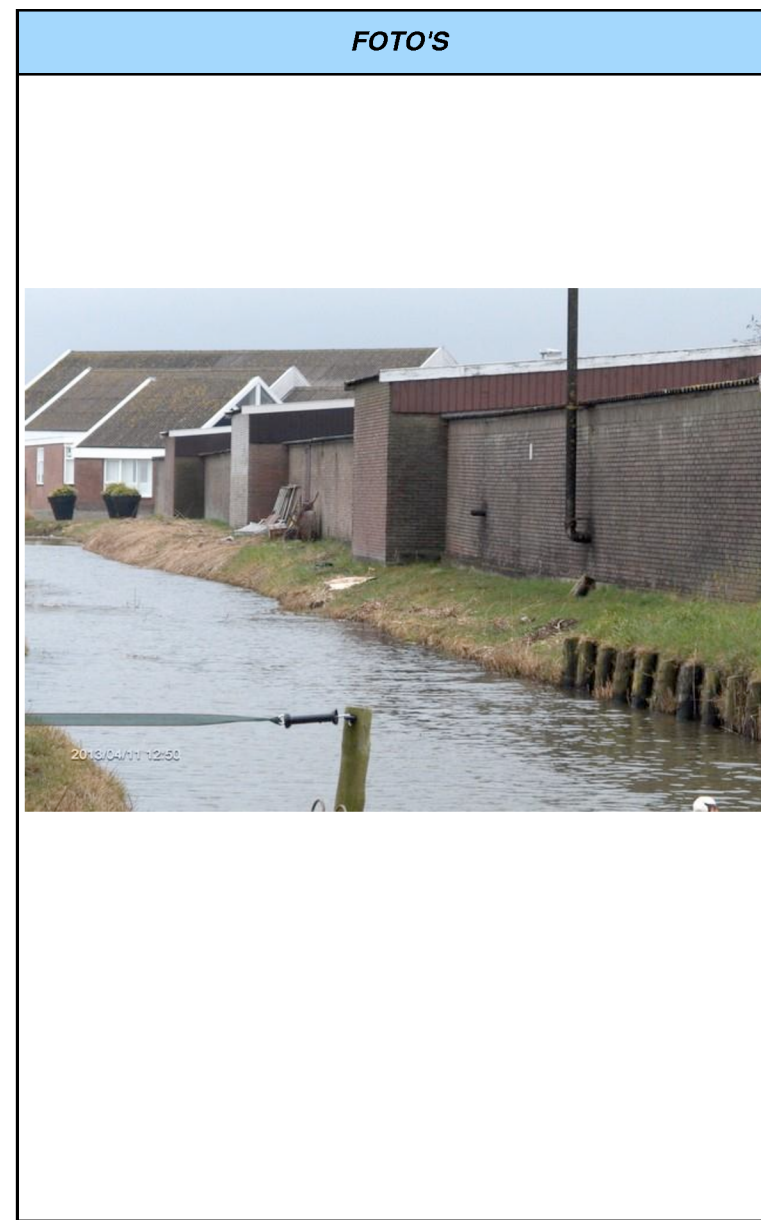
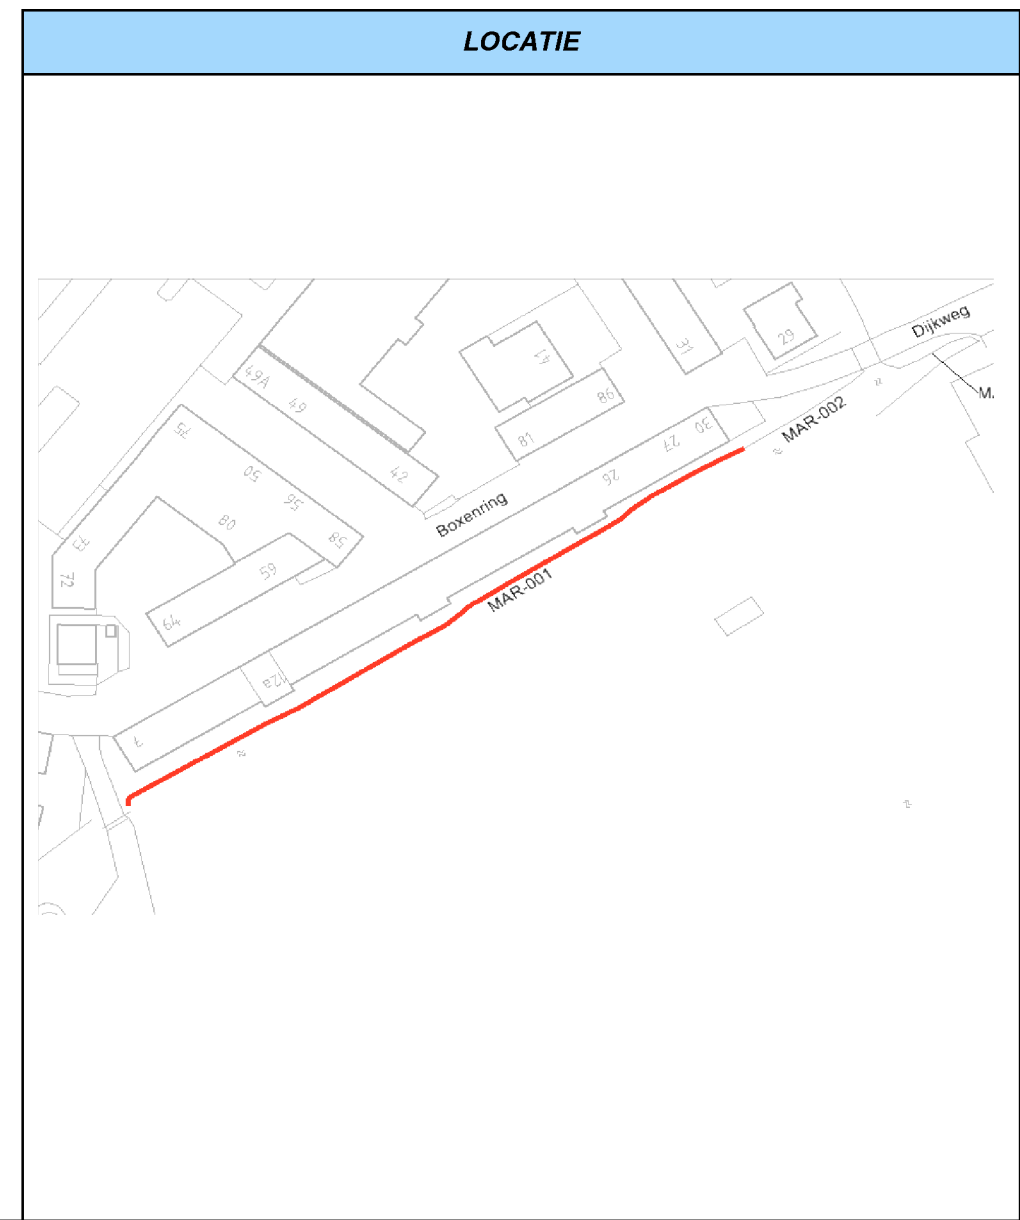
INSPECTIE	Inspecteur(s)	E. Bootsman/J. Verleg			
	Algemene indruk	redelijk			
	Onderhoudstoestand boven water	-			
	Onderhoudstoestand onder water	-			
	Lengte beschadigd	-		m	
	Aard beschadiging	-			
	Oorzaak beschadiging	-			
	Maatregel(en)	-			
	Natuurvriendelijke oever?	niet wenselijk			
	Aanmeervoorziening aanwezig?	Nee			
Opmerkingen	Veel troep in berm aanwezig!!

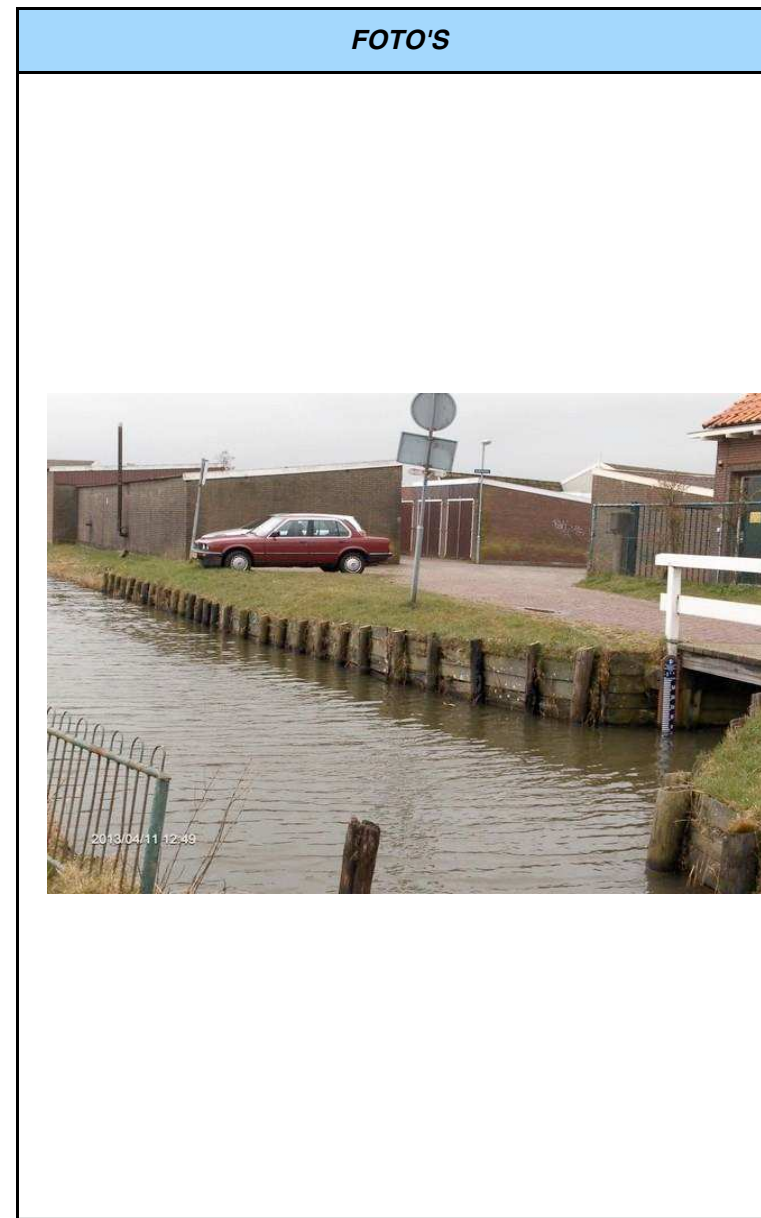
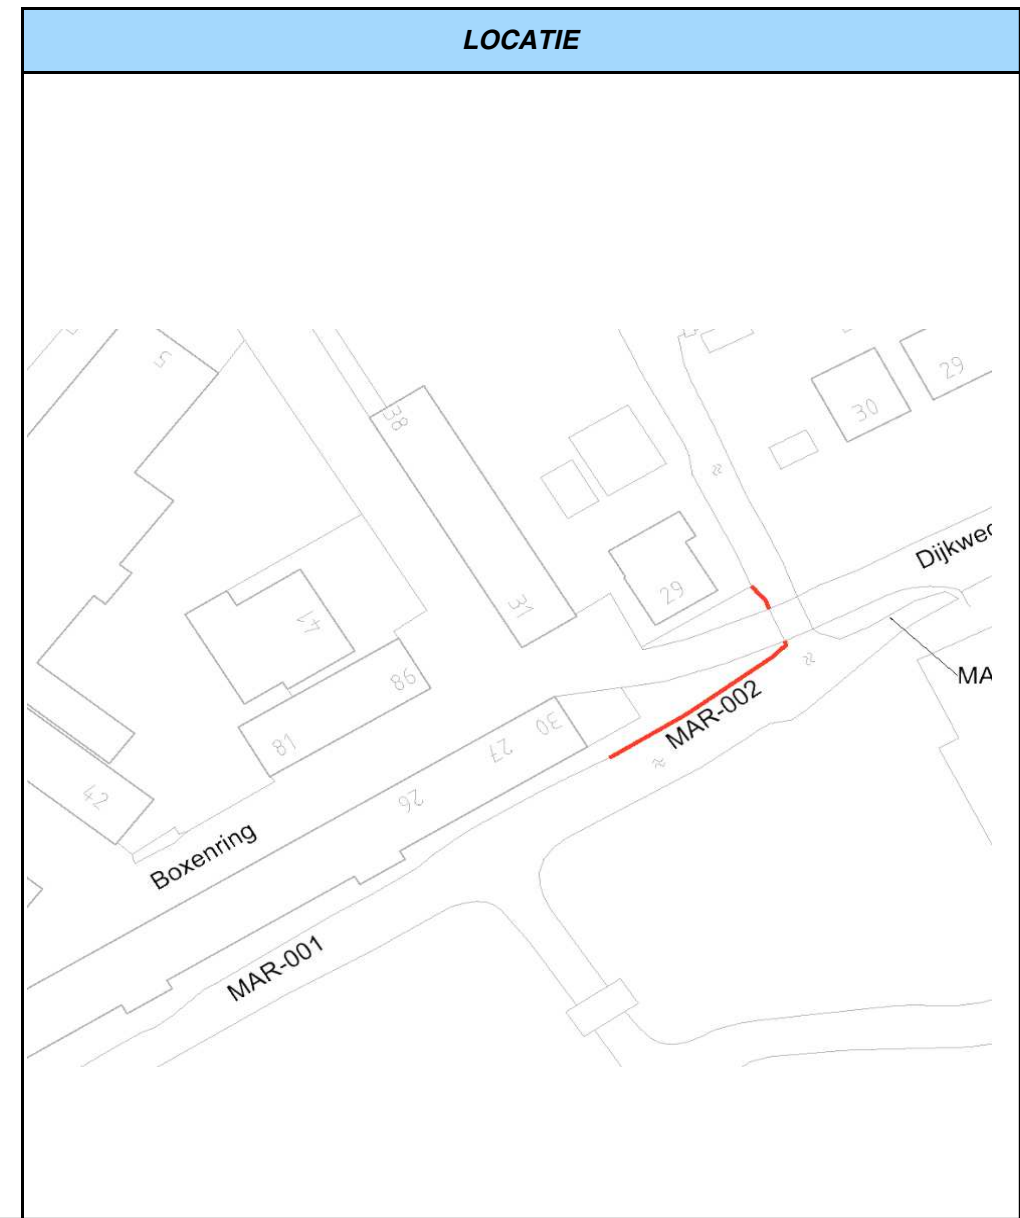
LOCATIE	Kern	Marken	Datum inspectie	11 april 2013
	Locatie	Boxenring 29		
	Elementnummer	MAR-002	Fotonummer(s).

INSPECTIE	Inspecteur(s)	E. Bootsman/J. Verleg	
	Algemene indruk	Redelijk	
	Onderhoudstoestand boven water	Inwatering van de paalkoppen ±30%	
	Onderhoudstoestand onder water	Ruimtes tussen planken ±40%	
		-	
	Lengte beschadigd	-	m
	Aard beschadiging	-	
	Oorzaak beschadiging	Ouderdom	
	Maatregel(en)	besschoeiing compleet vervangen	
	Natuurvriendelijke oever? Aanmeervoorziening aanwezig?	niet wenselijk	
Opmerkingen	Nee		
	wordt vernieuwd in 2013 (D13.0001162)

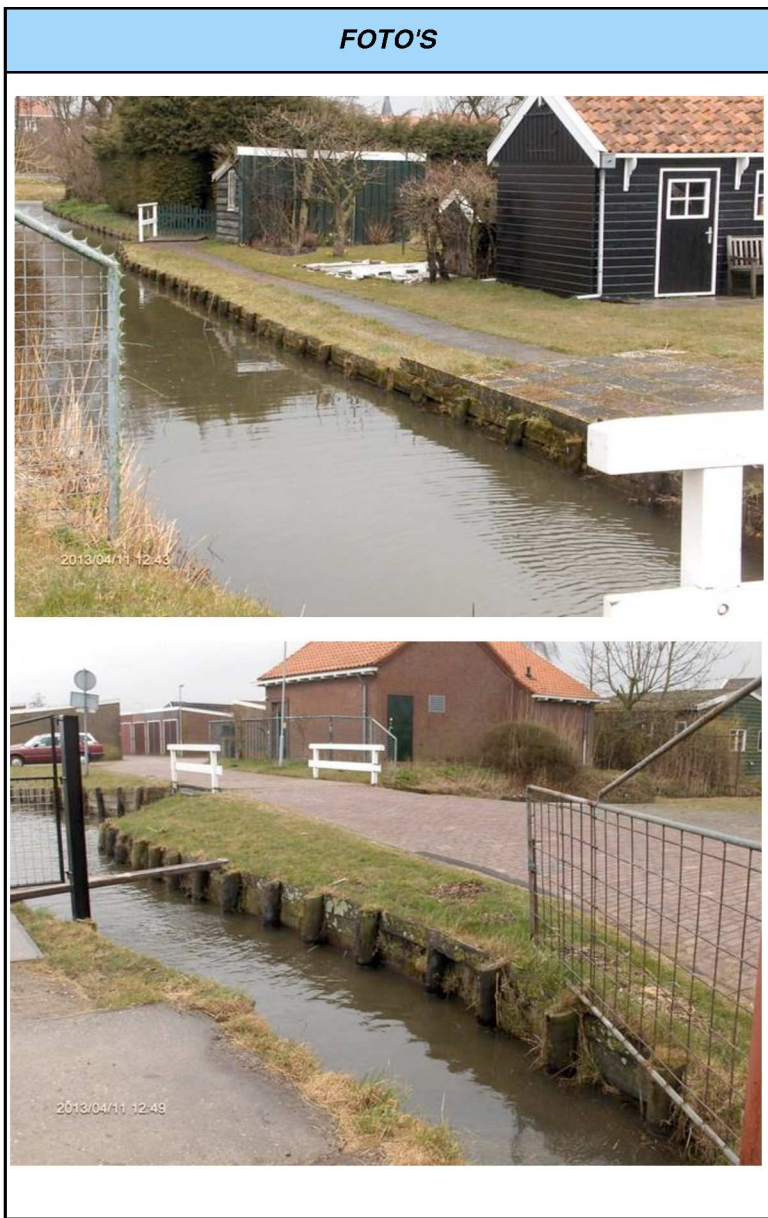
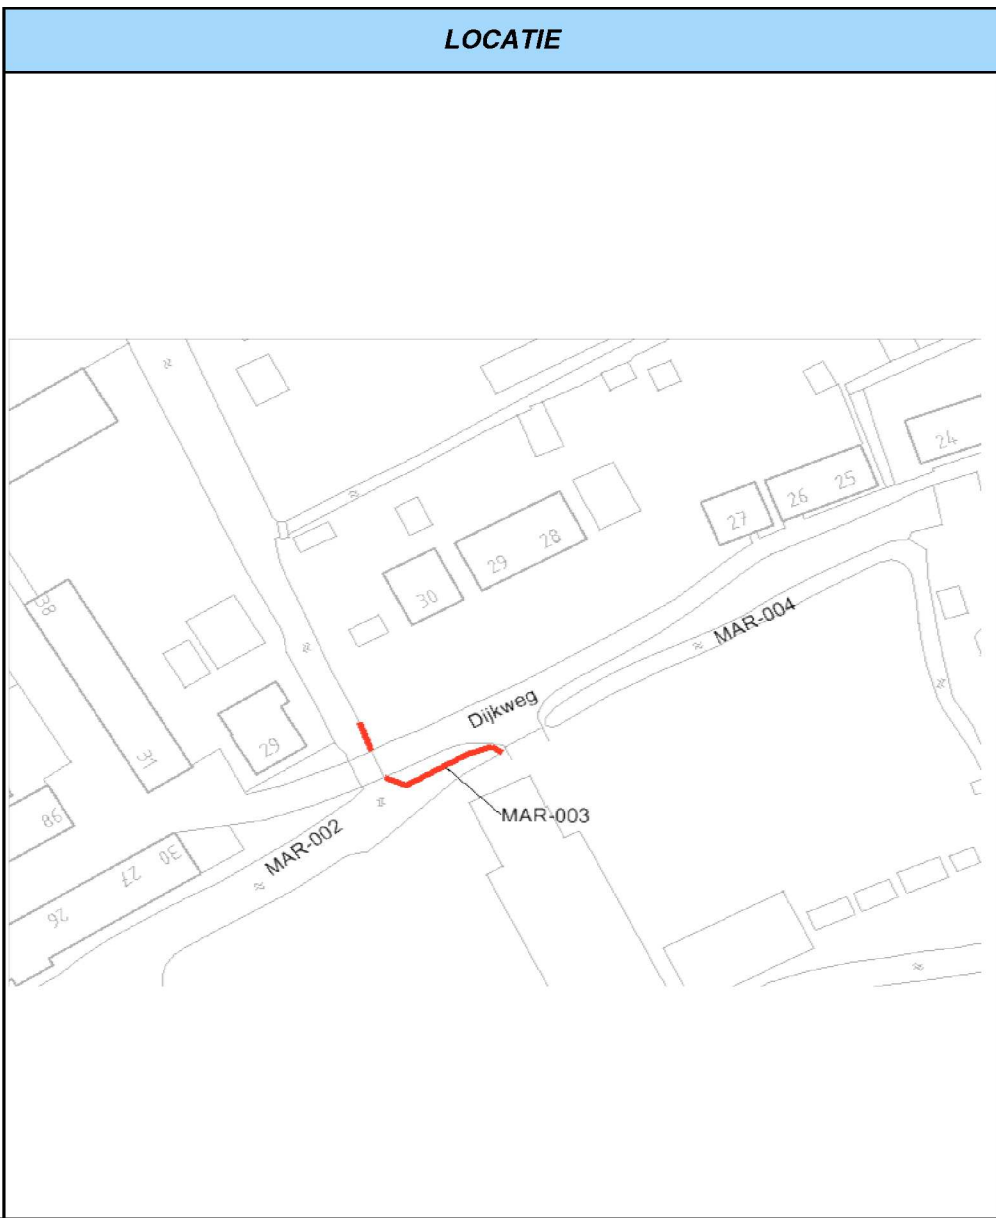
LOCATIE	Kern	Marken	Datum inspectie	11 april 2013
	Locatie	beschoeiing bij brug Dijkweg (Wittewerf 30)		
	Elementnummer	MAR-003	Fotonummer(s).

INSPECTIE	Inspecteur(s)	E. Bootsman/J. Verleg			
	Algemene indruk	Matig			
	Onderhoudstoestand boven water	Inwatering van de paalkoppen ±30%			
	Onderhoudstoestand onder water	Ruimtes tussen planken ±50%			
		-			
	Lengte beschadigd	-	m		
	Aard beschadiging	-			
	Oorzaak beschadiging	Ouderdom			
Maatregel(en)	besschoeiing compleet vervangen				
Natuurvriendelijke oever?	niet wenselijk				
Aanmeervoorziening aanwezig?	Nee				
Opmerkingen	wordt vernieuwd in 2013 (D13.0001162)

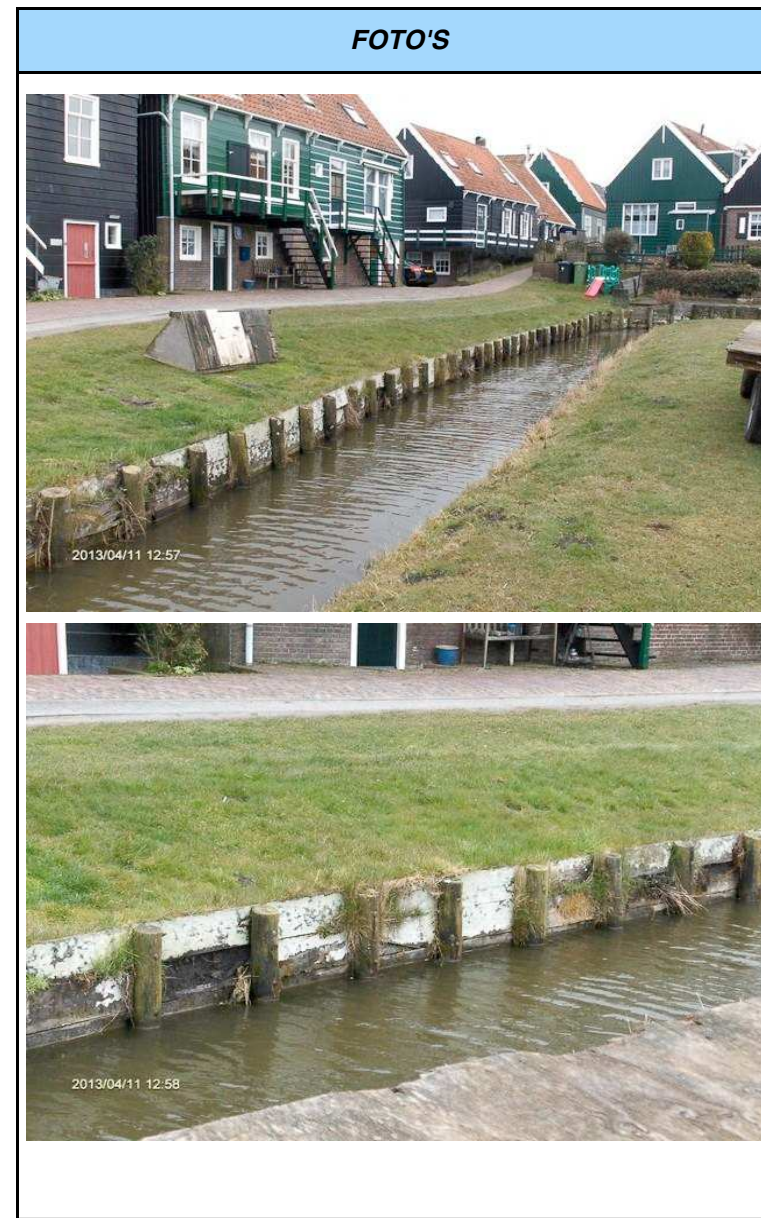
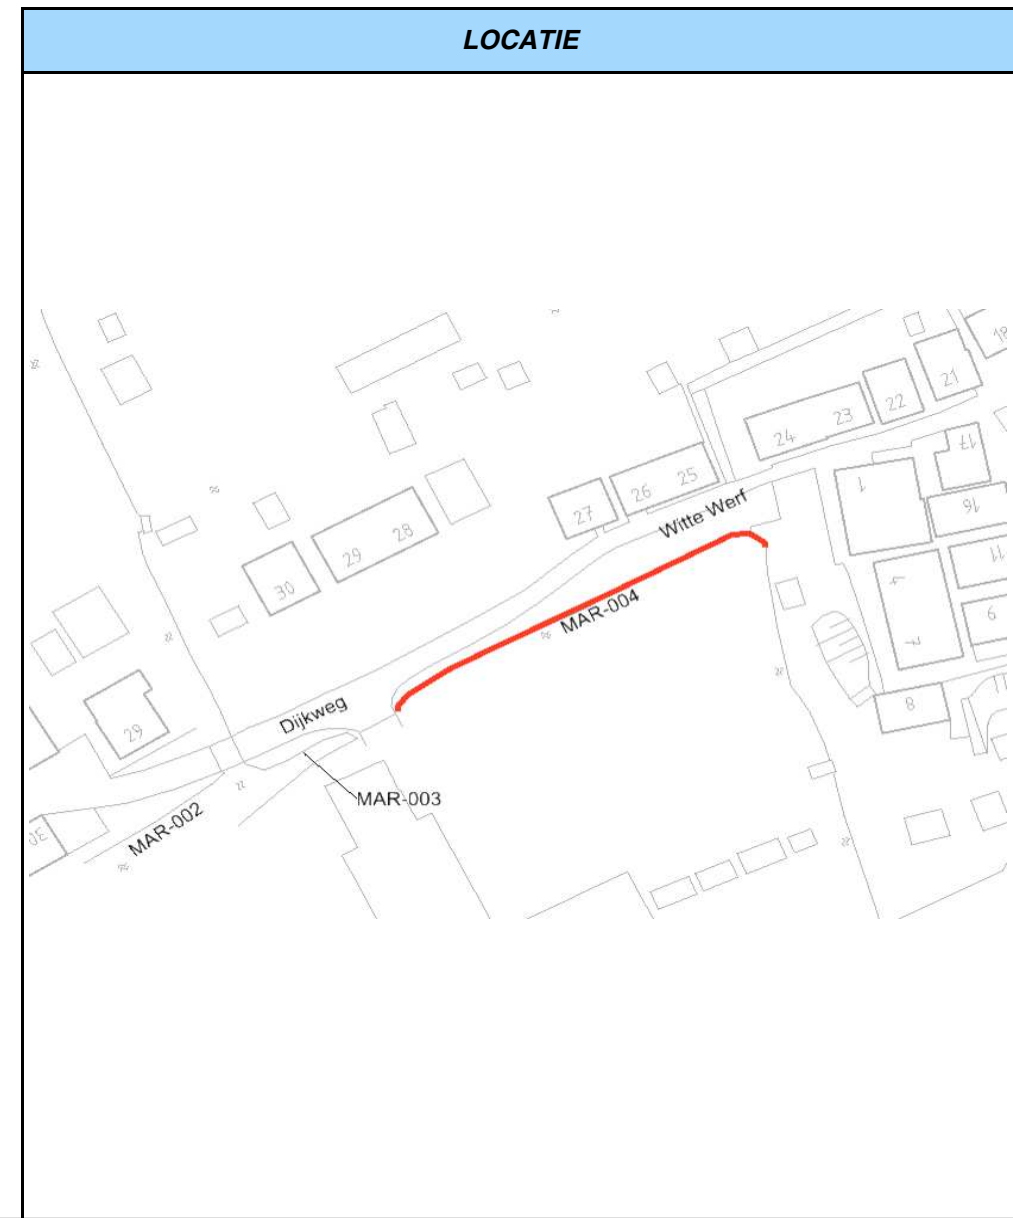
LOCATIE	Kern	Marken	Datum inspectie	11 april 2013
	Locatie	Besschoeing t.o. Witte Werf		
	Elementnummer	MAR-004	Fotonummer(s).

INSPECTIE	Inspecteur(s)	E. Bootsman/J. Verleg			
	Algemene indruk	Matig			
	Onderhoudstoestand boven water	Inwatering van de paalkoppen ±30%			
		Ruimtes tussen planken ±50%			
	Onderhoudstoestand onder water	-			
	Lengte beschadigd	-	m		
	Aard beschadiging	-			
	Oorzaak beschadiging	Ouderdom			
	Maatregel(en)	besschoeing compleet vervangen			
	Natuurvriendelijke oever? Aanmeervoorziening aanwezig?	niet wenselijk			
Opmerkingen	Nee				
	Werkzaamheden combineren met overige beschoeiingen Witterwerf/Boxenring				
	wordt vernieuwd in 2013 (D13.0001162)

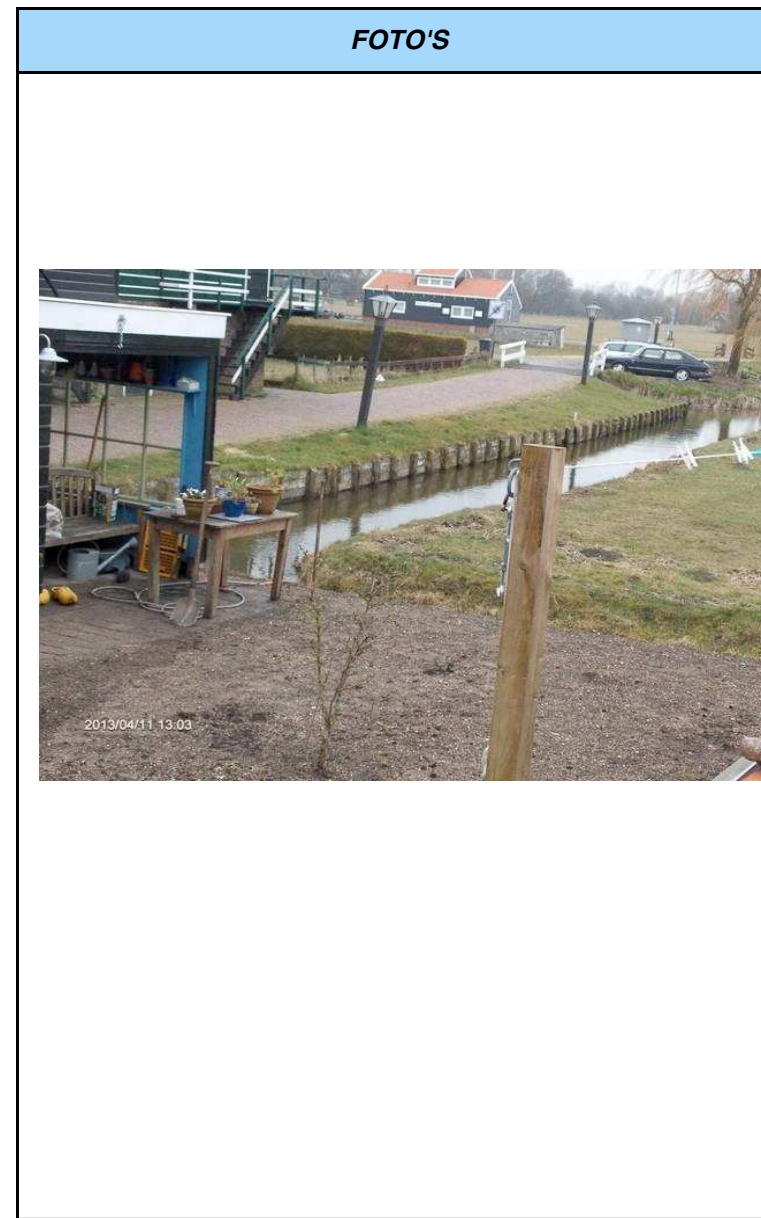
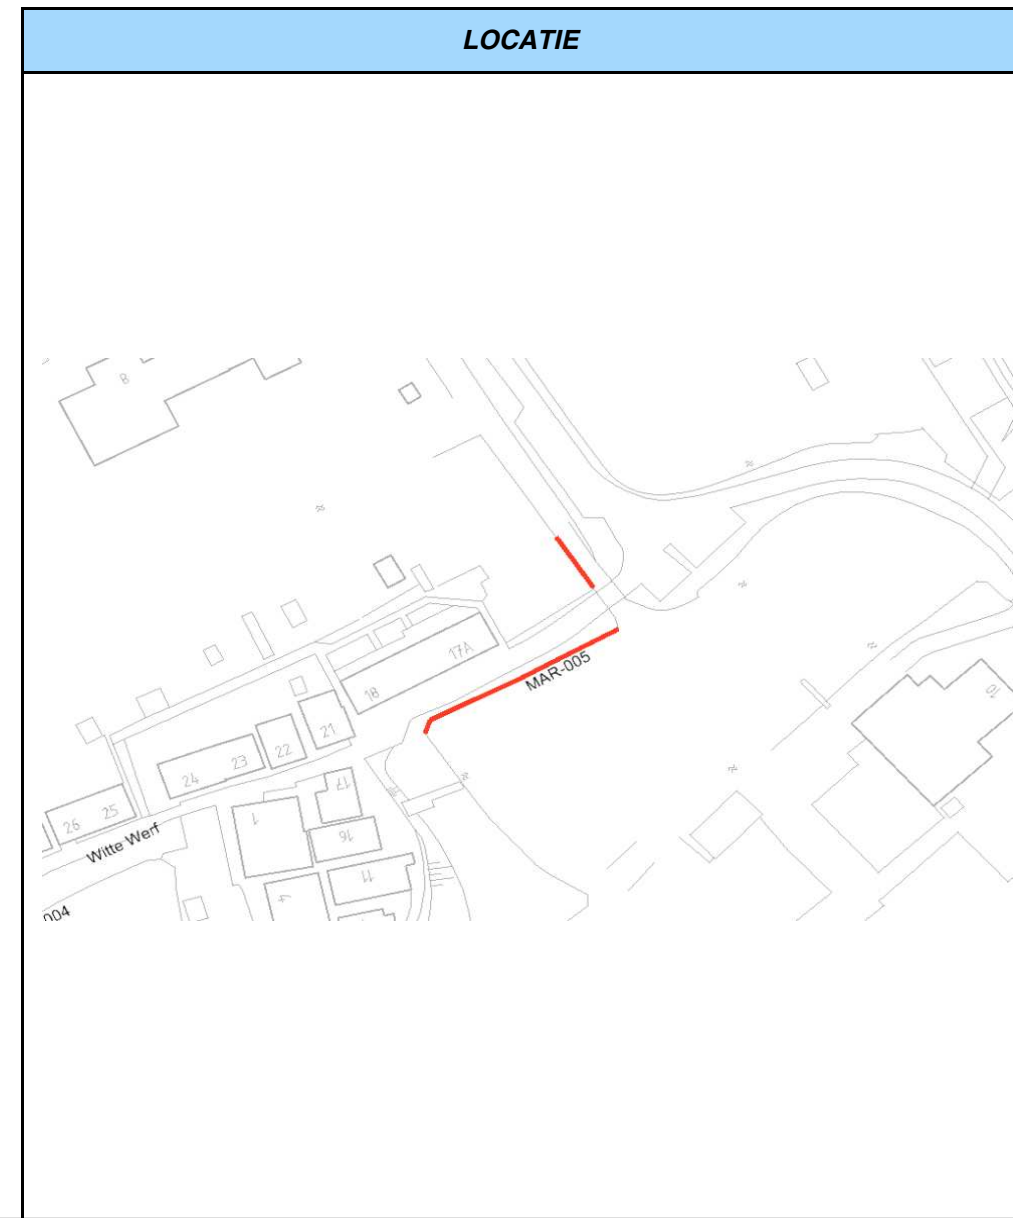
LOCATIE	Kern	Marken	Datum inspectie	11 april 2013
	Locatie	beschoeiing tegenover Witte Werf 17 - 18		
	Elementnummer	MAR-005	Fotonummer(s).

INSPECTIE	Inspecteur(s)	E. Bootsman/J. Verleg		
	Algemene indruk	Matig		
	Onderhoudstoestand boven water	Inwatering van de paalkoppen ±25%		
	Onderhoudstoestand onder water	Ruimtes tussen planken ±30%		
	Lengte beschadigd	-	m	
	Aard beschadiging	-		
	Oorzaak beschadiging	Ouderdom		
	Maatregel(en)	besschoeiing compleet vervangen		
	Natuurvriendelijke oever? Aanmeervoorziening aanwezig?	niet wenselijk		
	Opmerkingen	Nee		
	Opmerkingen			
	Werkzaamheden combineren met overige beschoeiingen Witterwerf/Boxenring			
	wordt vernieuwd in 2013 (D13.0001162)

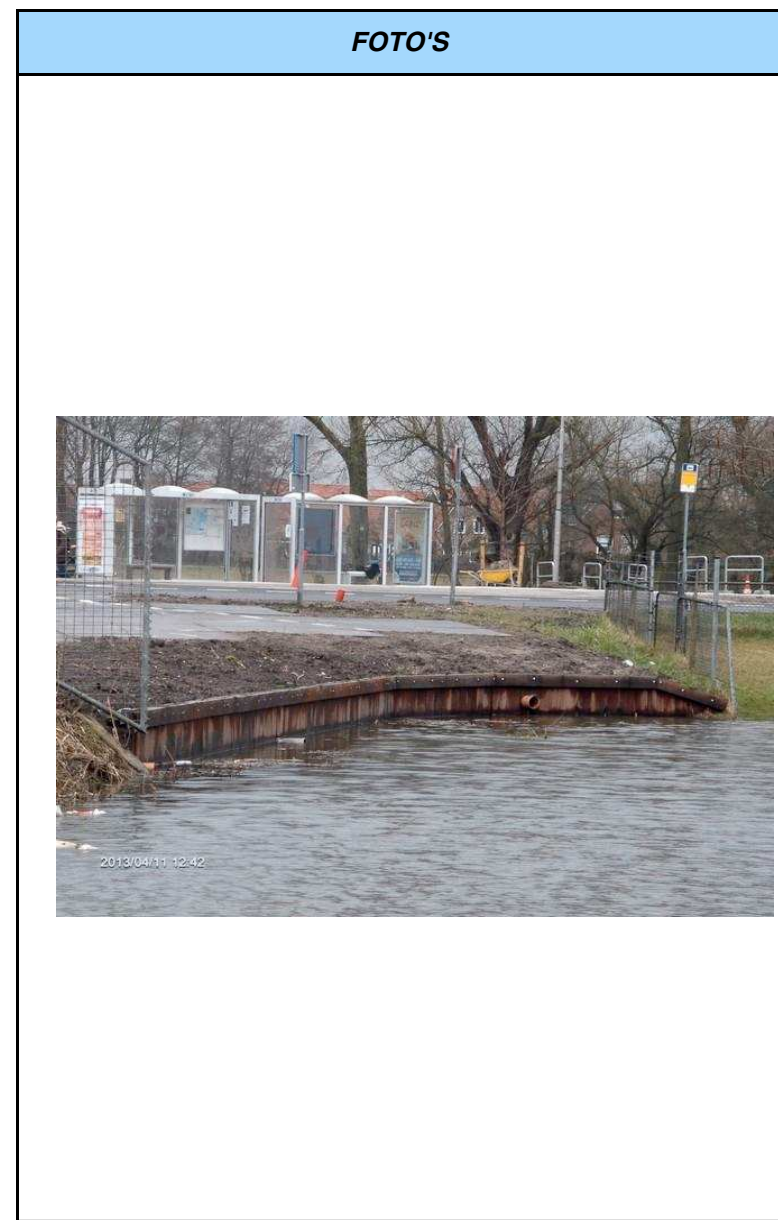
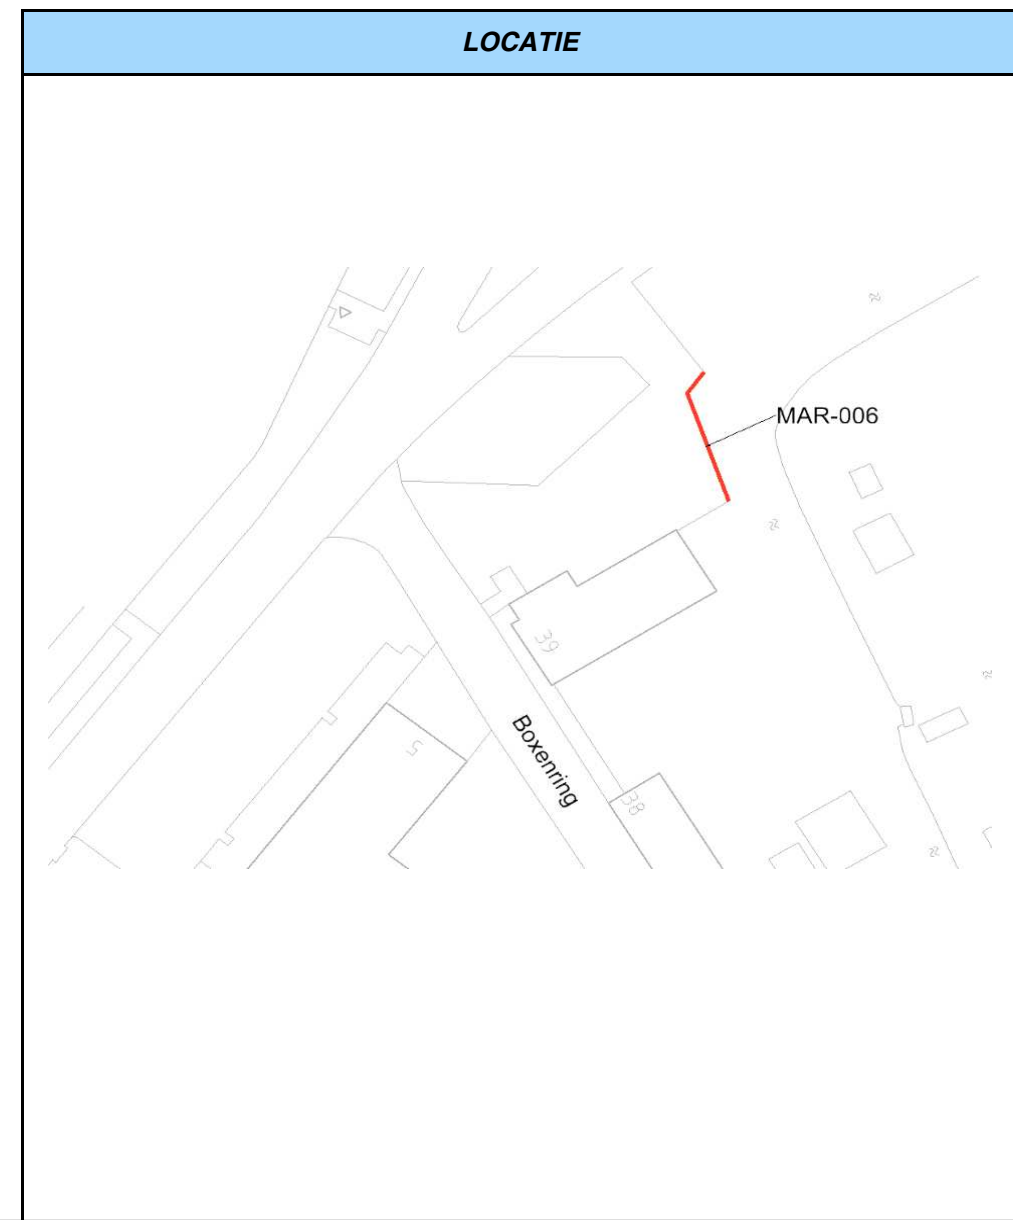
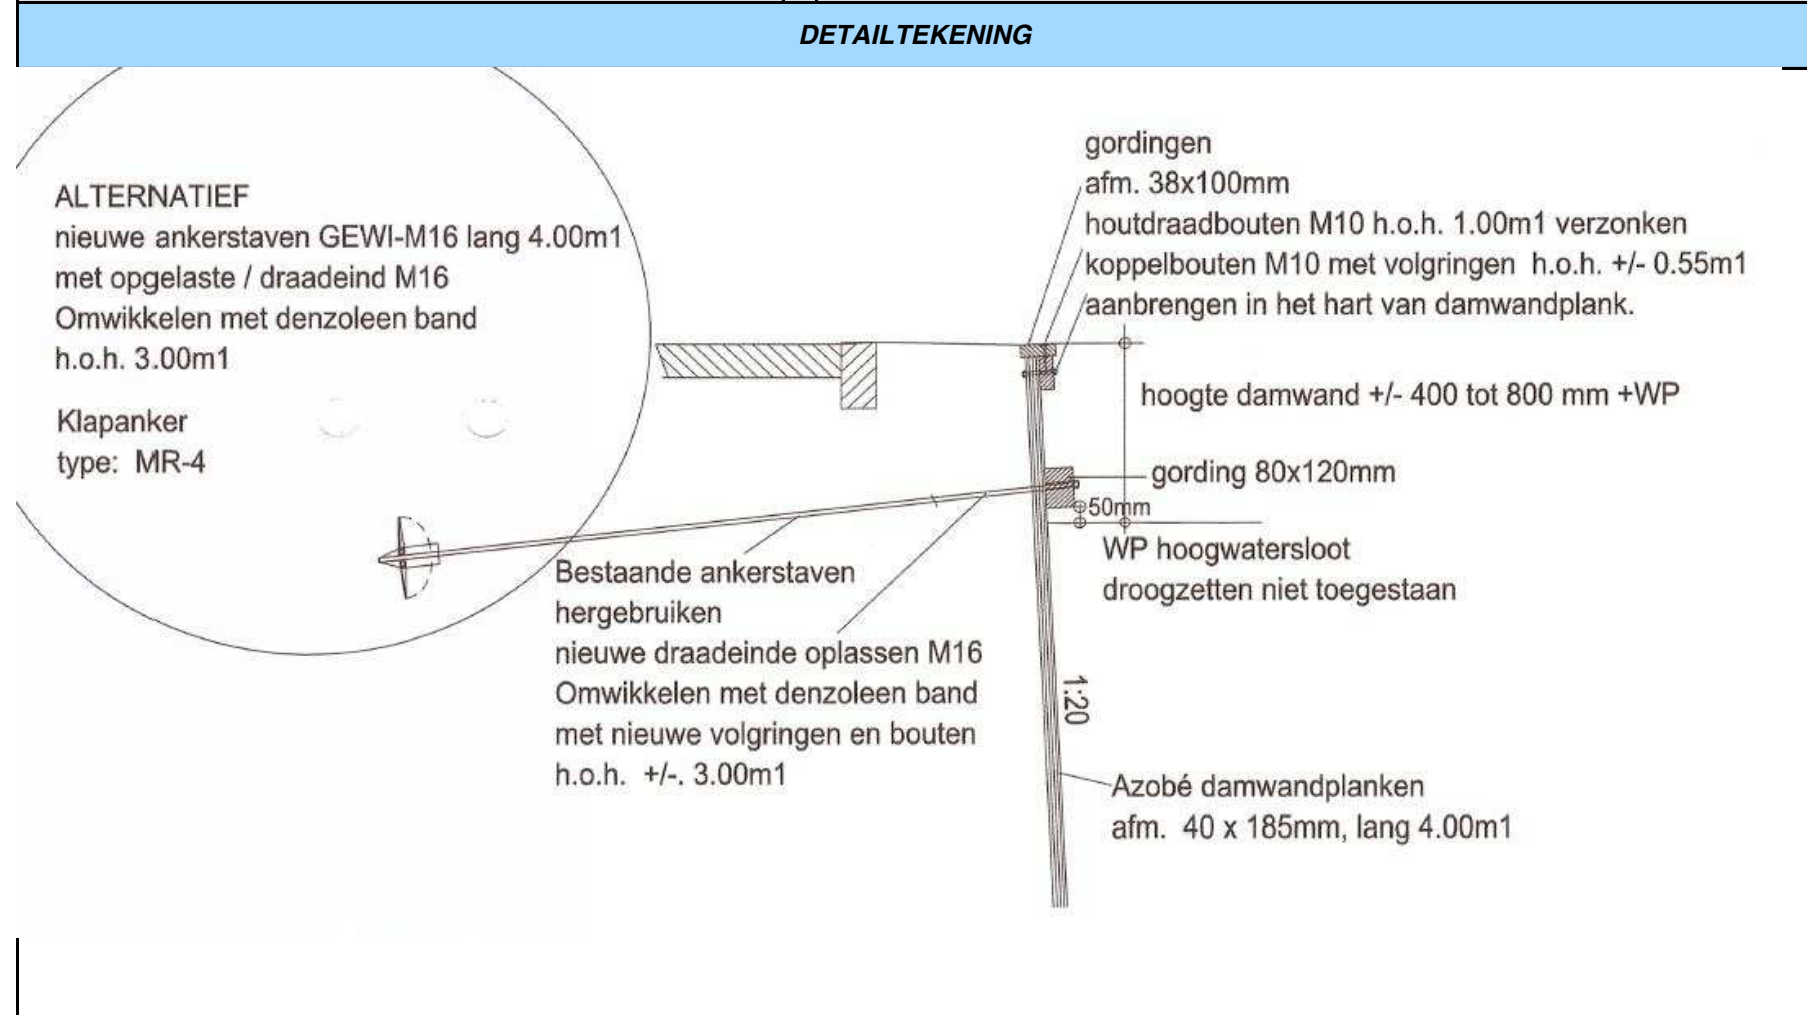
LOCATIE	Kern	Marken	Datum inspectie	11 april 2013
	Locatie	Damwand t.h.v. busparkeerplaats		
	Elementnummer	MAR-006	Fotonummer(s).

INSPECTIE	Inspecteur(s)	E. Bootsman/J. Verleg
	Algemene indruk	goed
	Onderhoudstoestand boven water	-
		-
	Onderhoudstoestand onder water	-
	Lengte beschadigd	- m
	Aard beschadiging	-
	Oorzaak beschadiging	-
	Maatregel(en)	-
	Natuurvriendelijke oever? Aanmeervoorziening aanwezig?	niet wenselijk Nee
Opmerkingen	Geen detail-tekening beschikbaar Ankerstangen h.o.h. 2,00 m

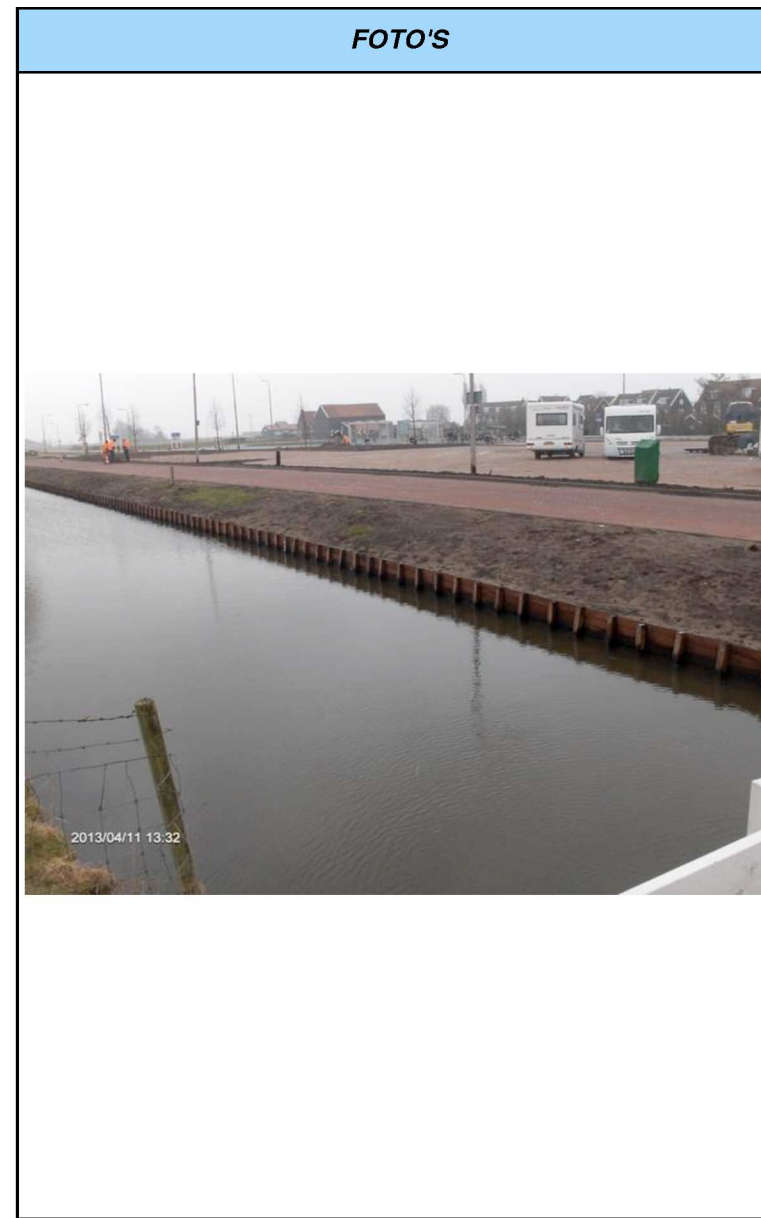
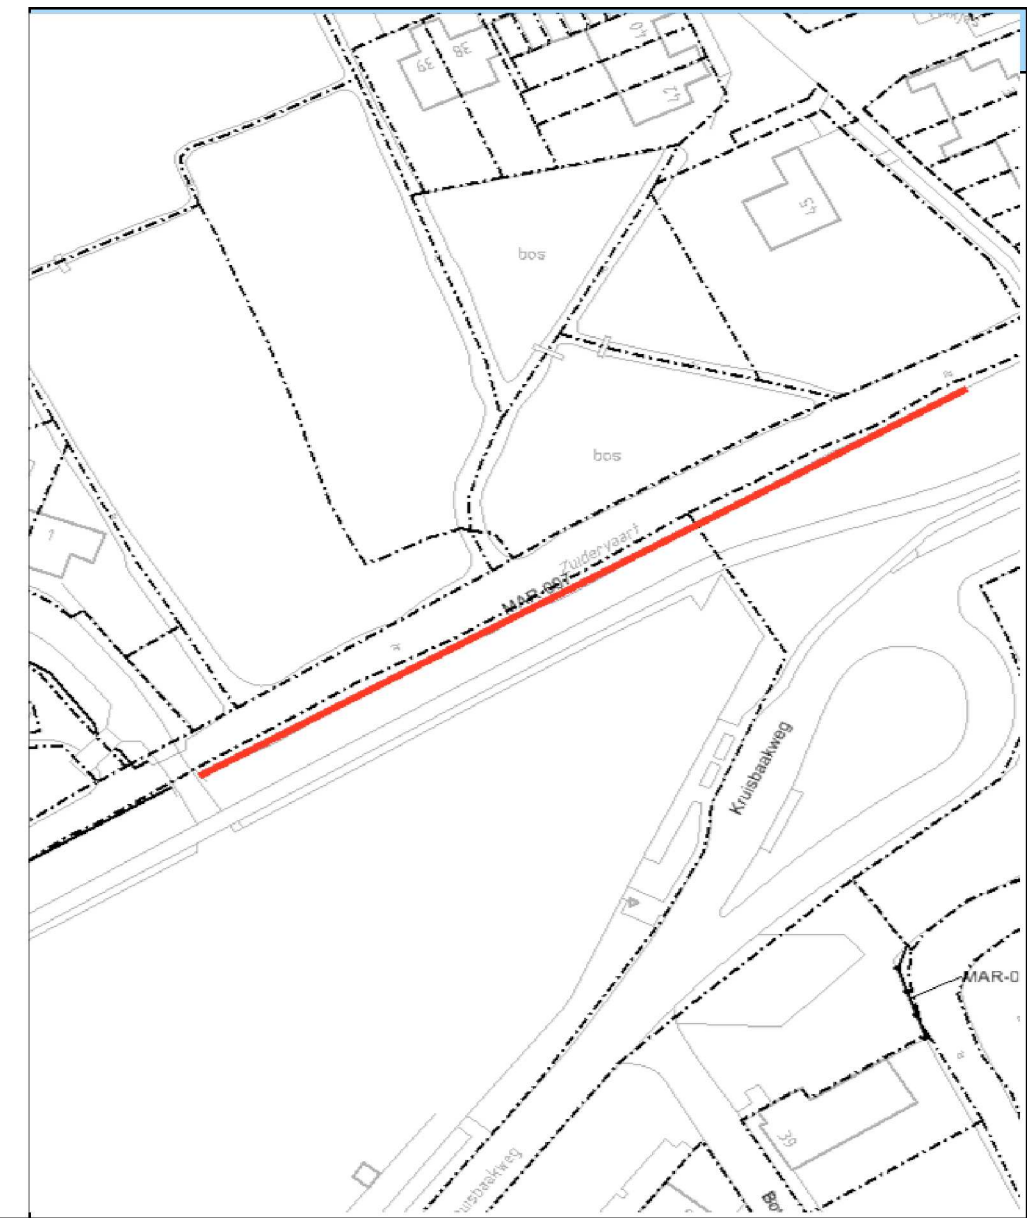
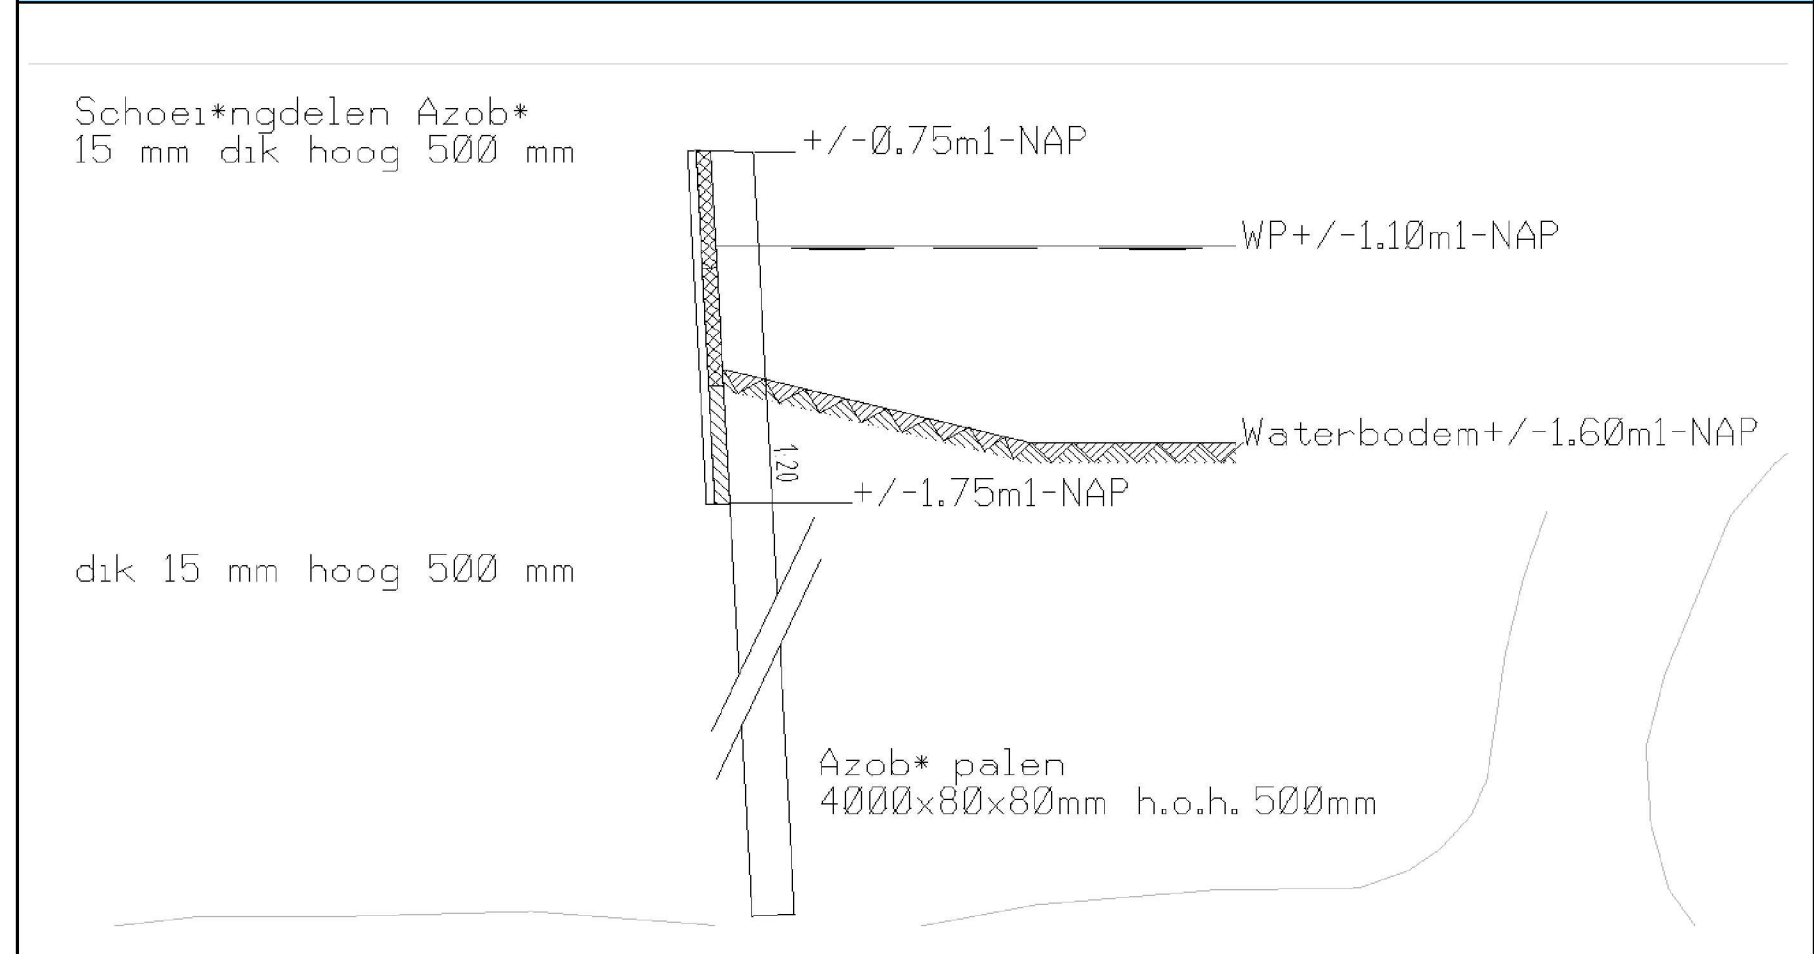
LOCATIE	Kern	Marken	Datum inspectie	11 april 2013
	Locatie	Beschoeiing t.b.v. fiets/autostraat vergunninghouders Marken		
	Elementnummer	MAR-007	Fotonummer(s).

INSPECTIE	Inspecteur(s)	E. Bootsman/J. Verleg		
	Algemene indruk	goed		
	Onderhoudstoestand boven water	-		
	Onderhoudstoestand onder water	-		
	Lengte beschadigd	-	m	
	Aard beschadiging	-		
	Oorzaak beschadiging	-		
	Maatregel(en)	-		
	Natuurvriendelijke oever? Aanmeervoorziening aanwezig?	niet wenselijk		
	Opmerkingen	Nee		
	Bovenste 50 cm Azobé, onderste gedeelte (ca. 80 cm. Dennenhout)

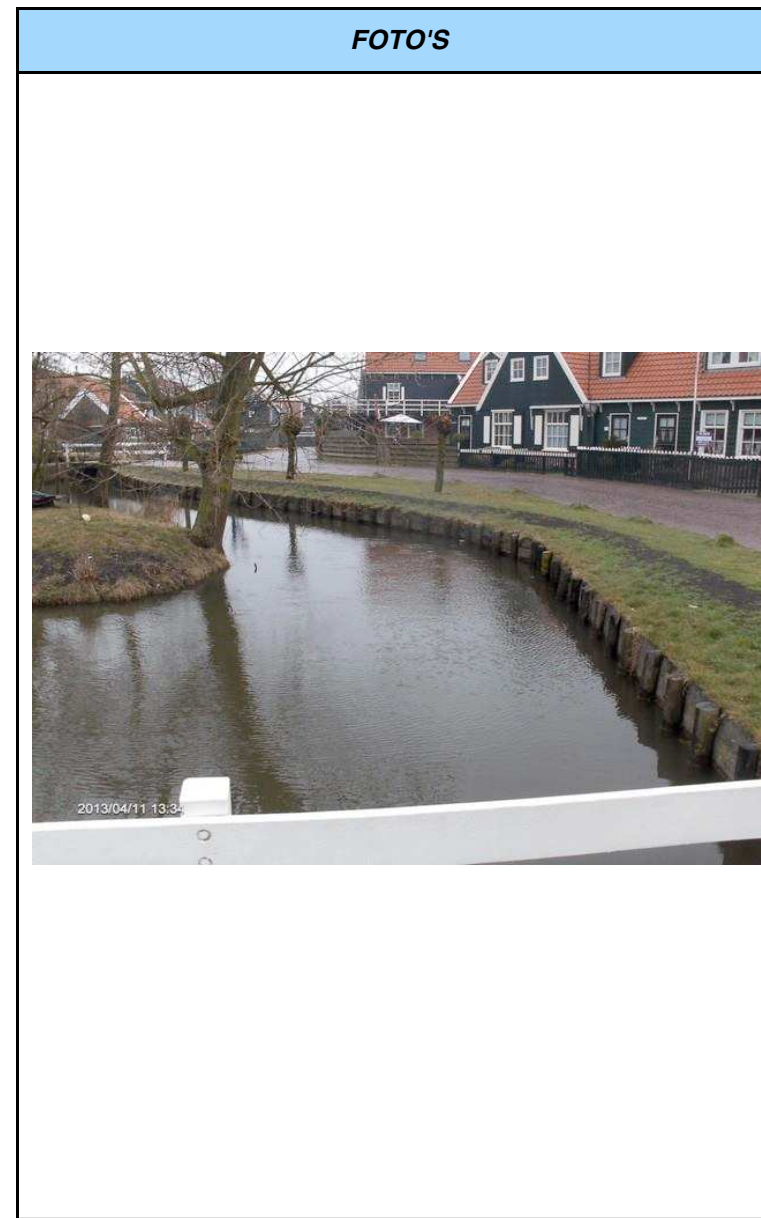
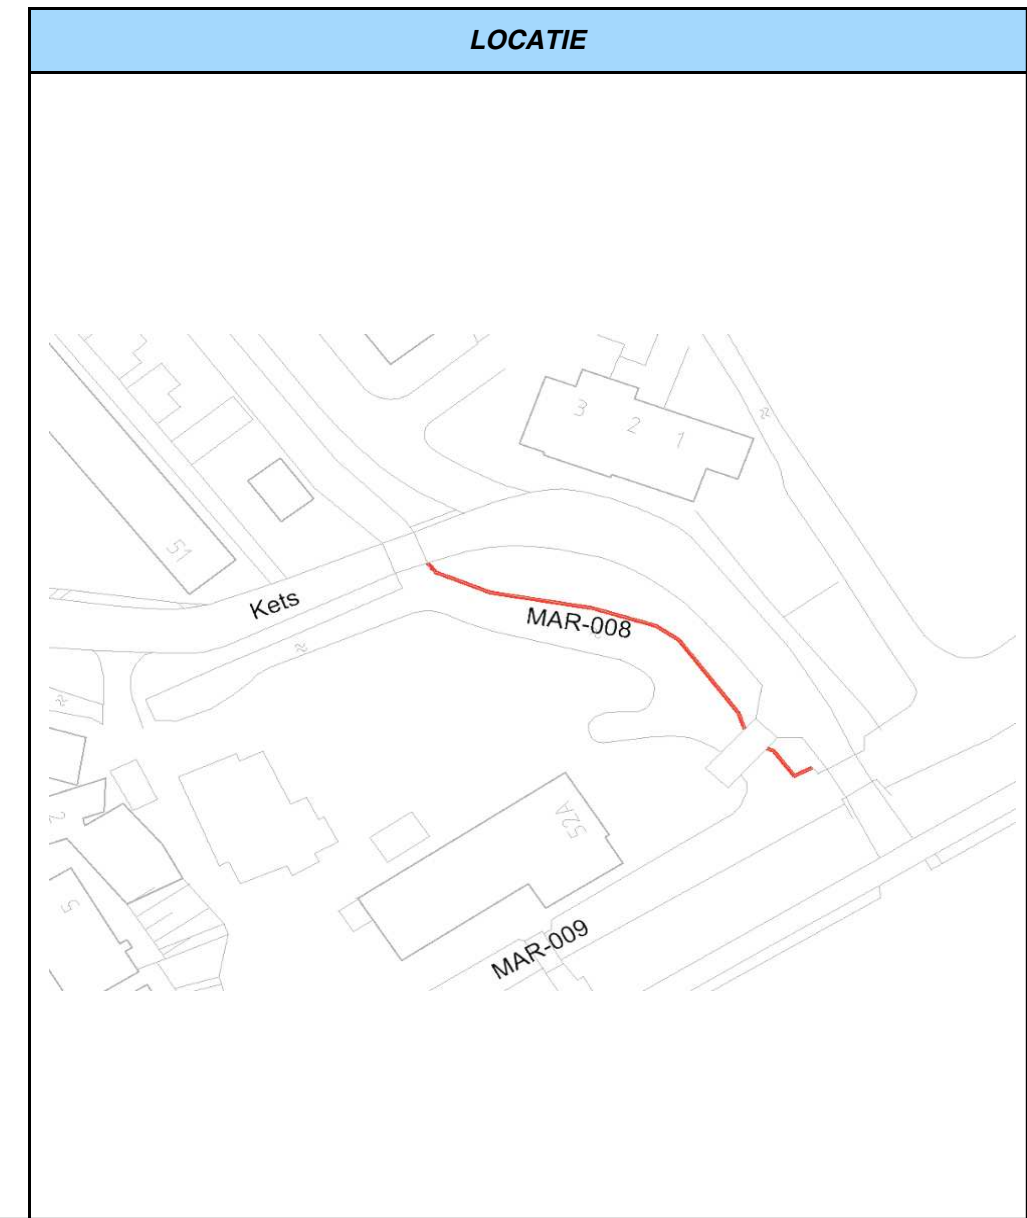
LOCATIE	Kern	Marken	Datum inspectie	11 april 2013
	Locatie	Beschoeiing tegenover brug klompenmakerij		
	Elementnummer	MAR-008	Fotonummer(s).

INSPECTIE	Inspecteur(s)	E. Bootsman/J. Verleg
	Algemene indruk	Redelijk
	Onderhoudstoestand boven water	Inwatering van de paalkoppen ±15%
	Onderhoudstoestand onder water	Ruimtes tussen planken ±20%
	Lengte beschadigd	- m
	Aard beschadiging	-
	Oorzaak beschadiging	Ouderdom
	Maatregel(en)	besschoeiing compleet vervangen
	Natuurvriendelijke oever? Aanmeervoorziening aanwezig?	niet wenselijk
	Opmerkingen	Nee
	wordt vernieuwd in 2013 (D13.0001162)
