Oevers Marken

LOCATIE	Kern	Marken	Datum inspectie	11 april 2013
	Locatie	Boxenring, achter garageboxen 7-30		
	Elementnummer	MAR-001	Fotonummer(s).

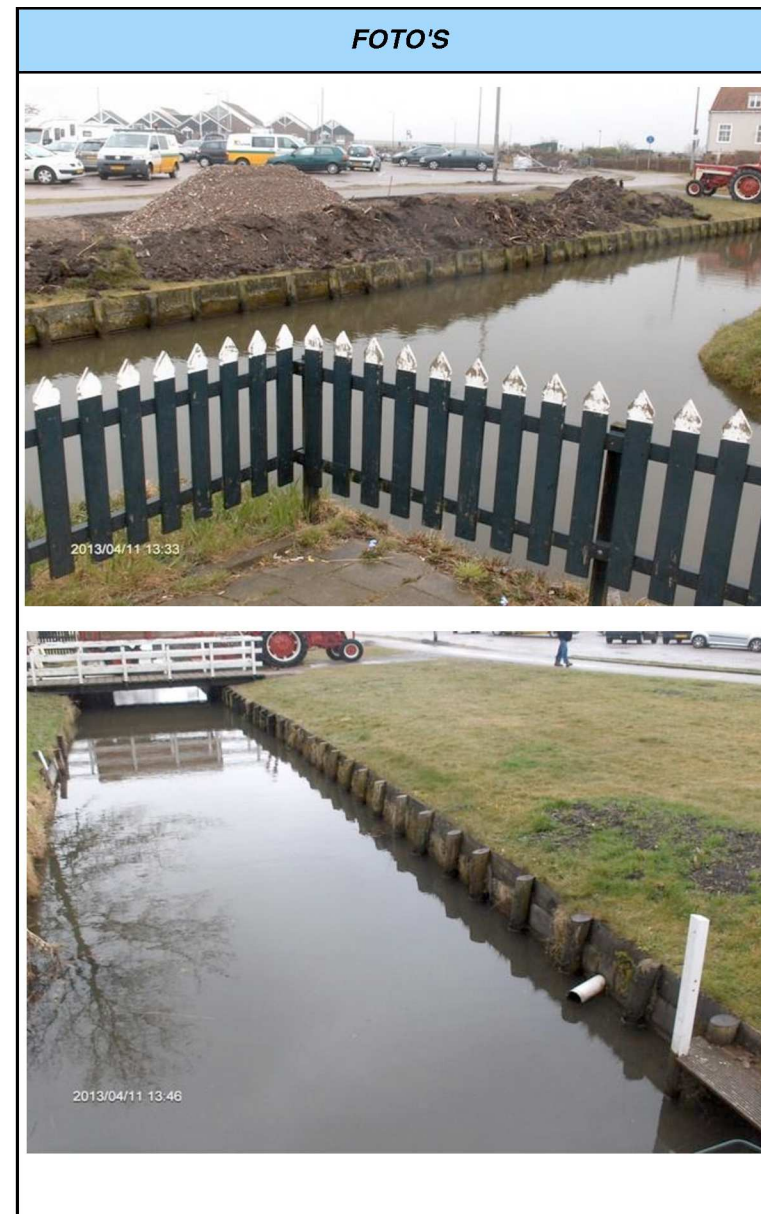
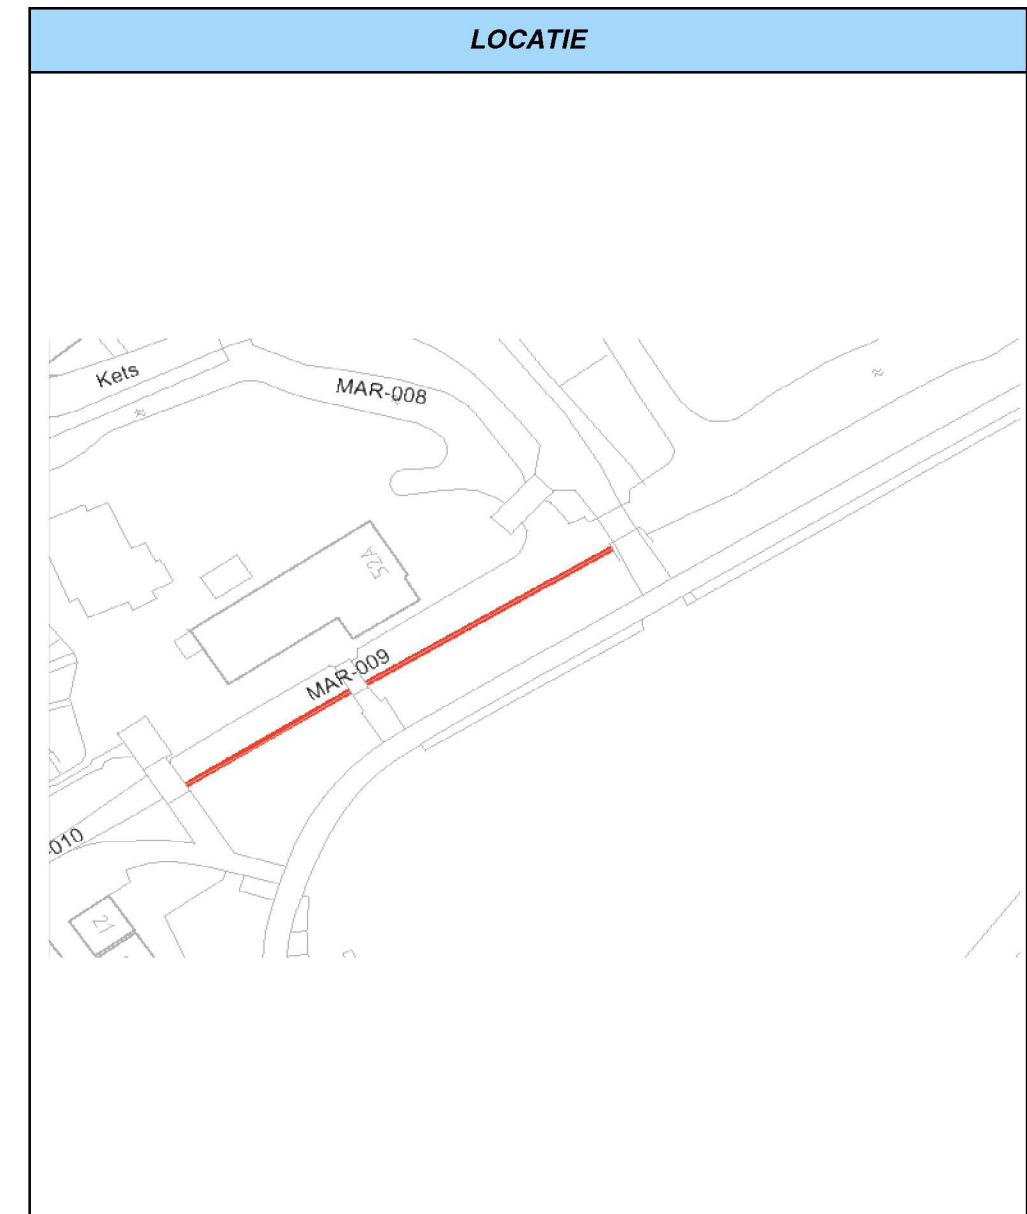
LOCATIE	Kern	Marken	Datum inspectie	11 april 2013
	Locatie	Beschoeiing Parkeerterrein Marken		
	Elementnummer	MAR-009	Fotonummer(s).

INSPECTIE	Inspecteur(s)	E. Bootsman/J. Verleg
	Algemene indruk	Redelijk
	Onderhoudstoestand boven water	Inwatering van de paalkoppen ±15%
	Onderhoudstoestand onder water	Ruimtes tussen planken ±20%
	Lengte beschadigd	- m
	Aard beschadiging	-
	Oorzaak beschadiging	Ouderdom
	Maatregel(en)	besschoeiing compleet vervangen
	Natuurvriendelijke oever? Aanmeervoorziening aanwezig?	niet wenselijk Nee
	Opmerkingen	wordt vernieuwd in 2013 (D13.0001162)

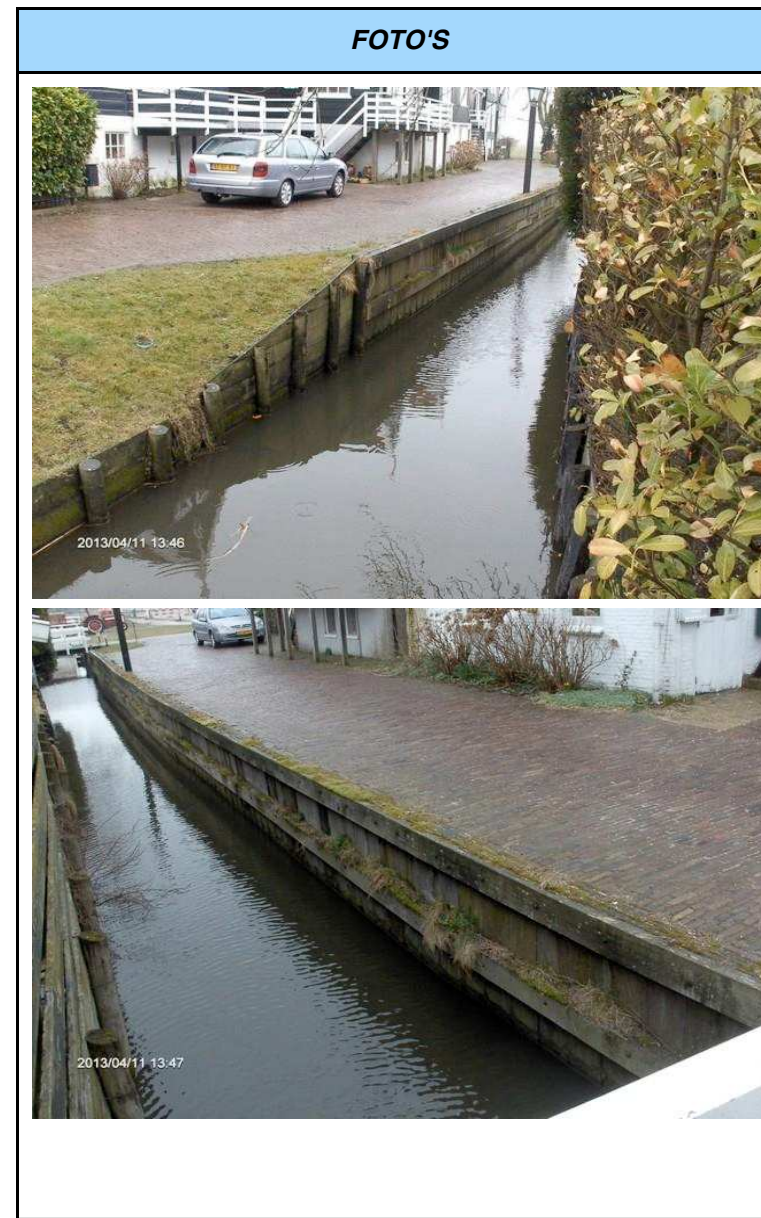
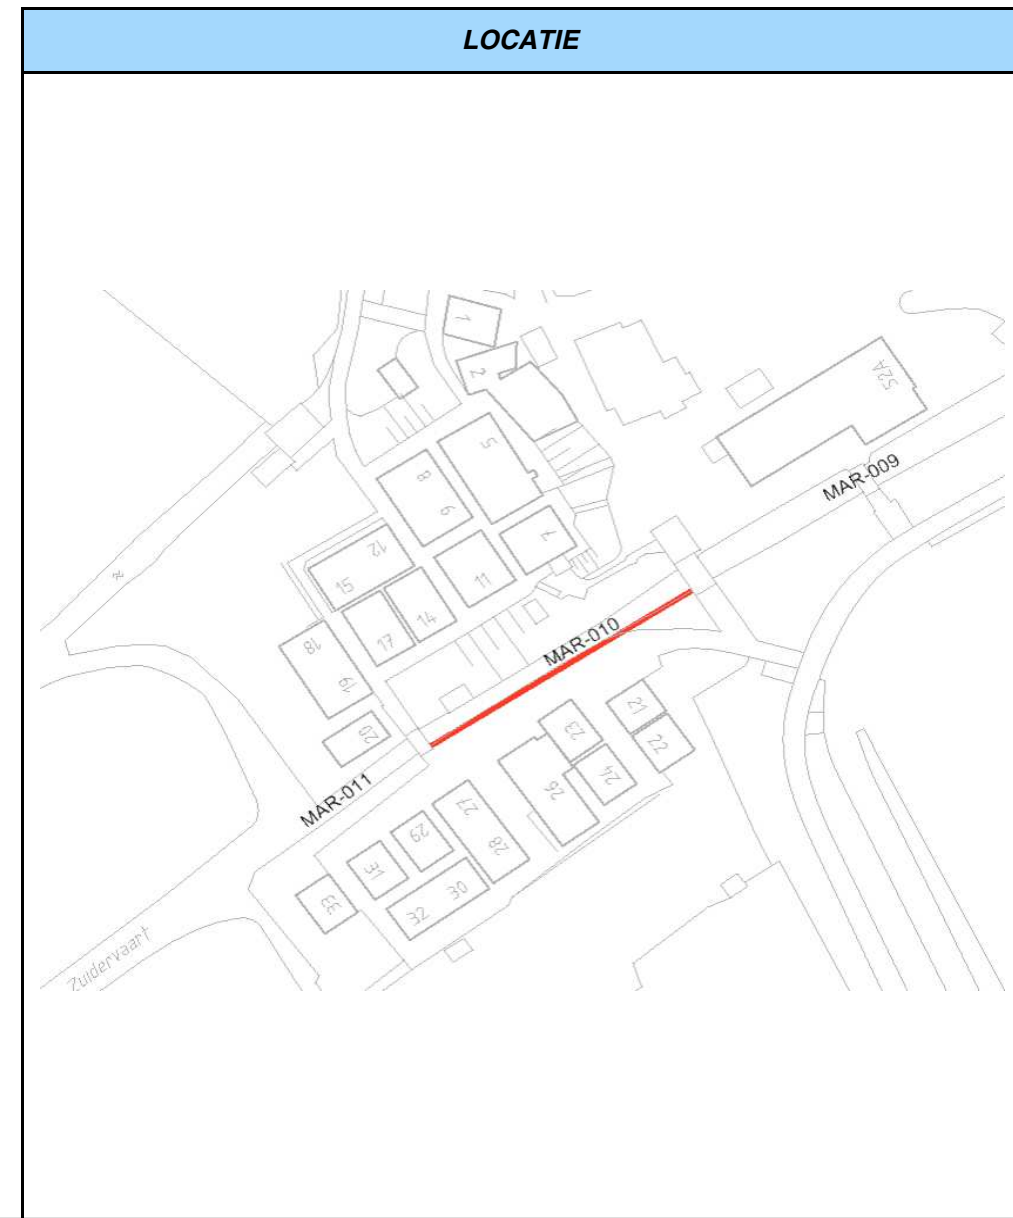
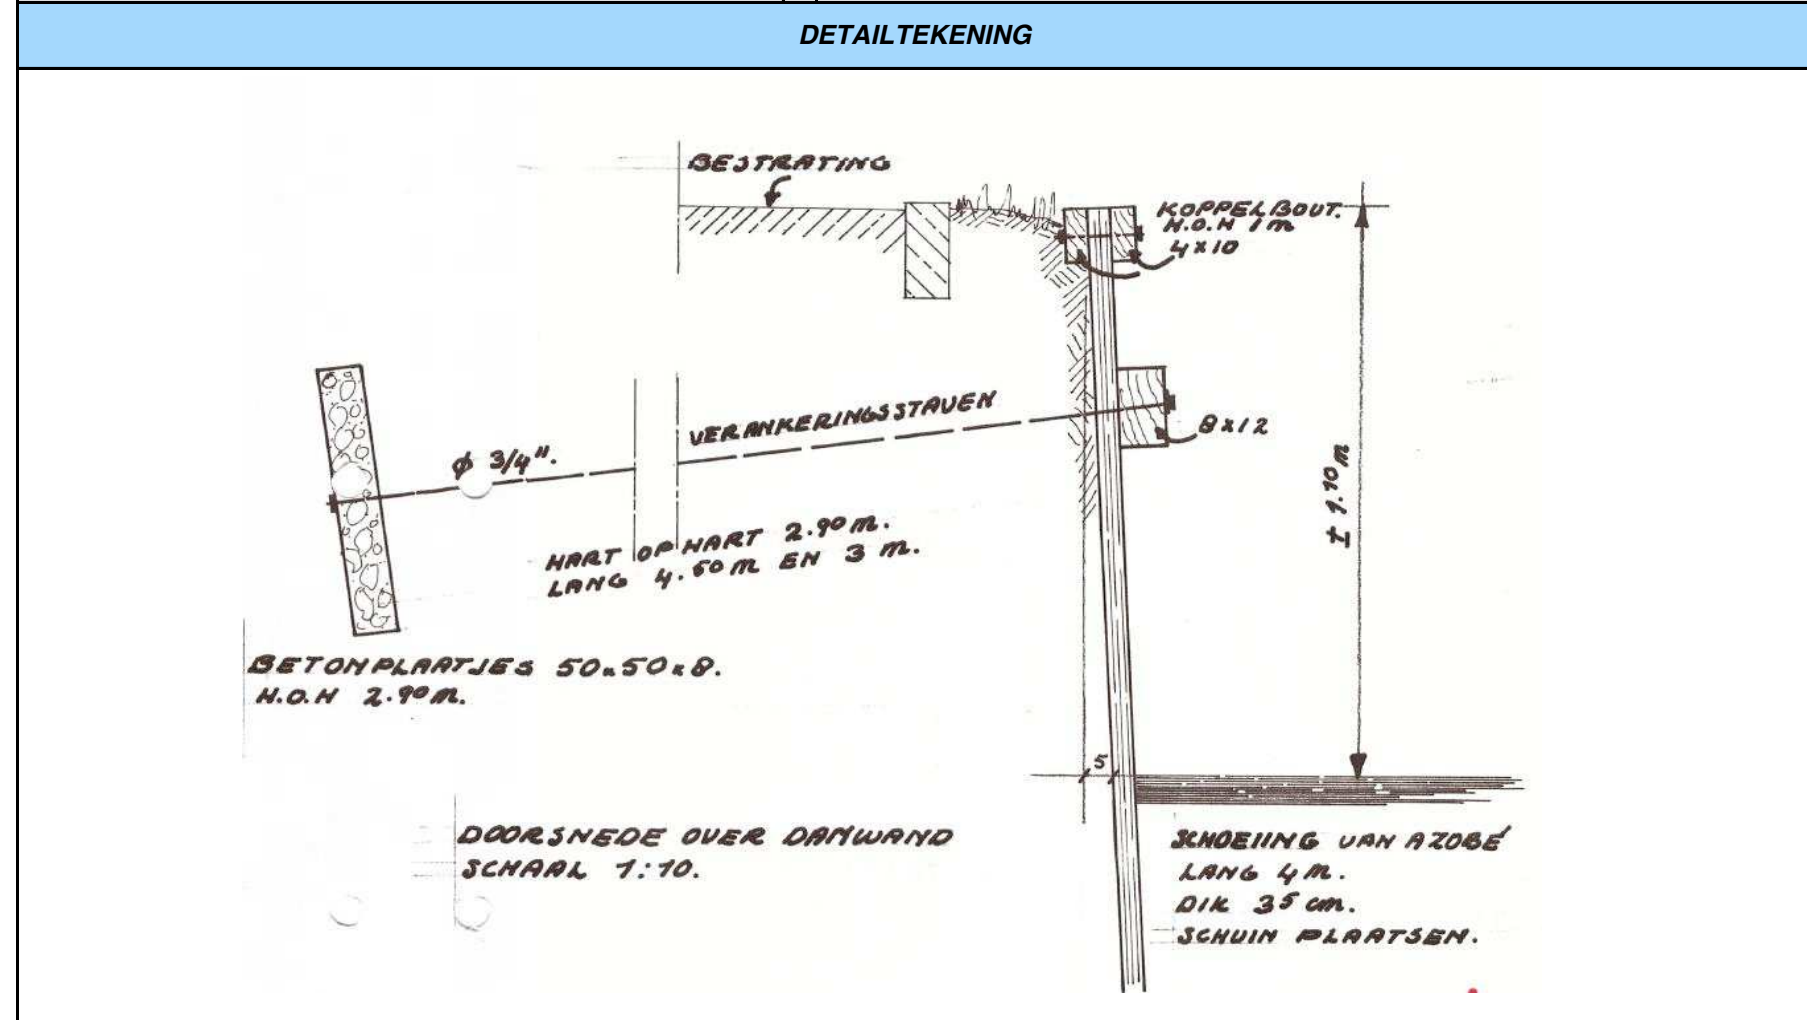
LOCATIE	Kern	Marken	Datum inspectie	11 april 2013
	Locatie	Damwand op "het fort"		
	Elementnummer	MAR-010	Fotonummer(s).

INSPECTIE	Inspecteur(s)	E. Bootsman/J. Verleg
	Algemene indruk	redelijk
	Onderhoudstoestand boven water	-
	Onderhoudstoestand onder water	-
	Lengte beschadigd	- m
	Aard beschadiging	-
	Oorzaak beschadiging	-
	Maatregel(en)	-
	Natuurvriendelijke oever? Aanmeervoorziening aanwezig?	niet wenselijk Nee
	Opmerkingen	Detail-tekening beschikbaar!! Ankerstangen h.o.h. 2,90 m

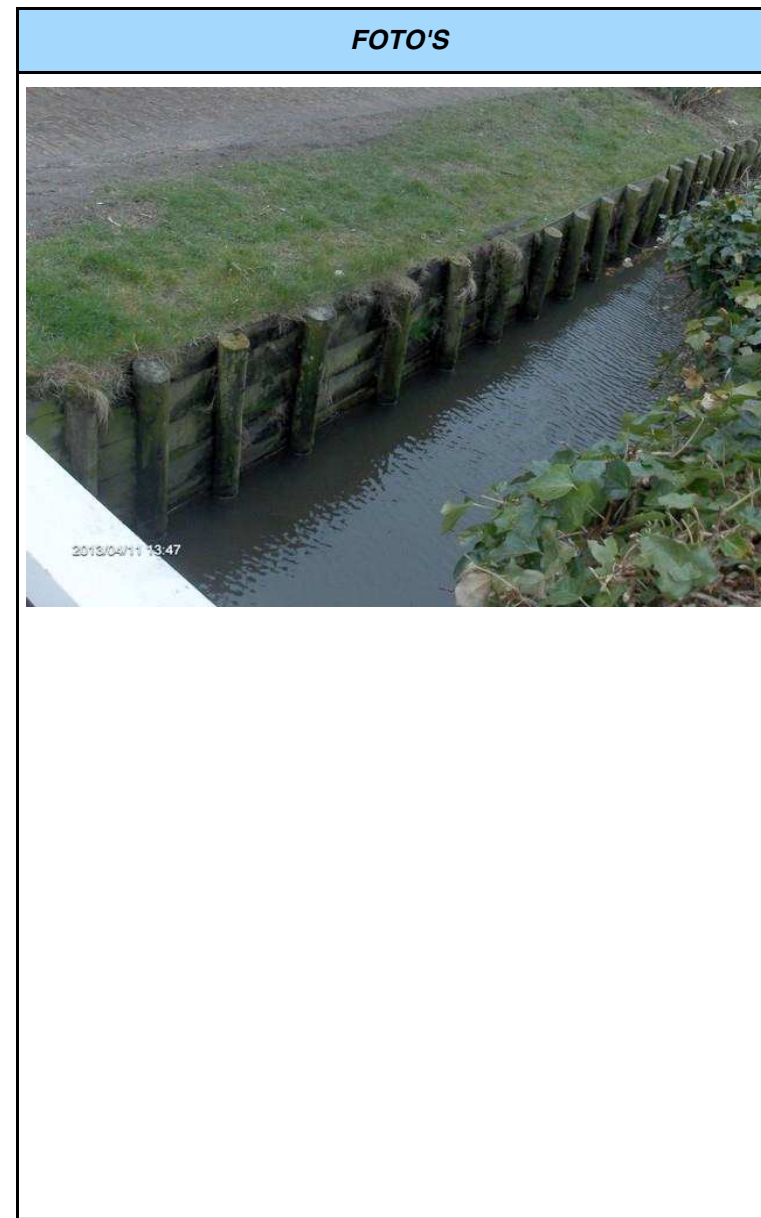
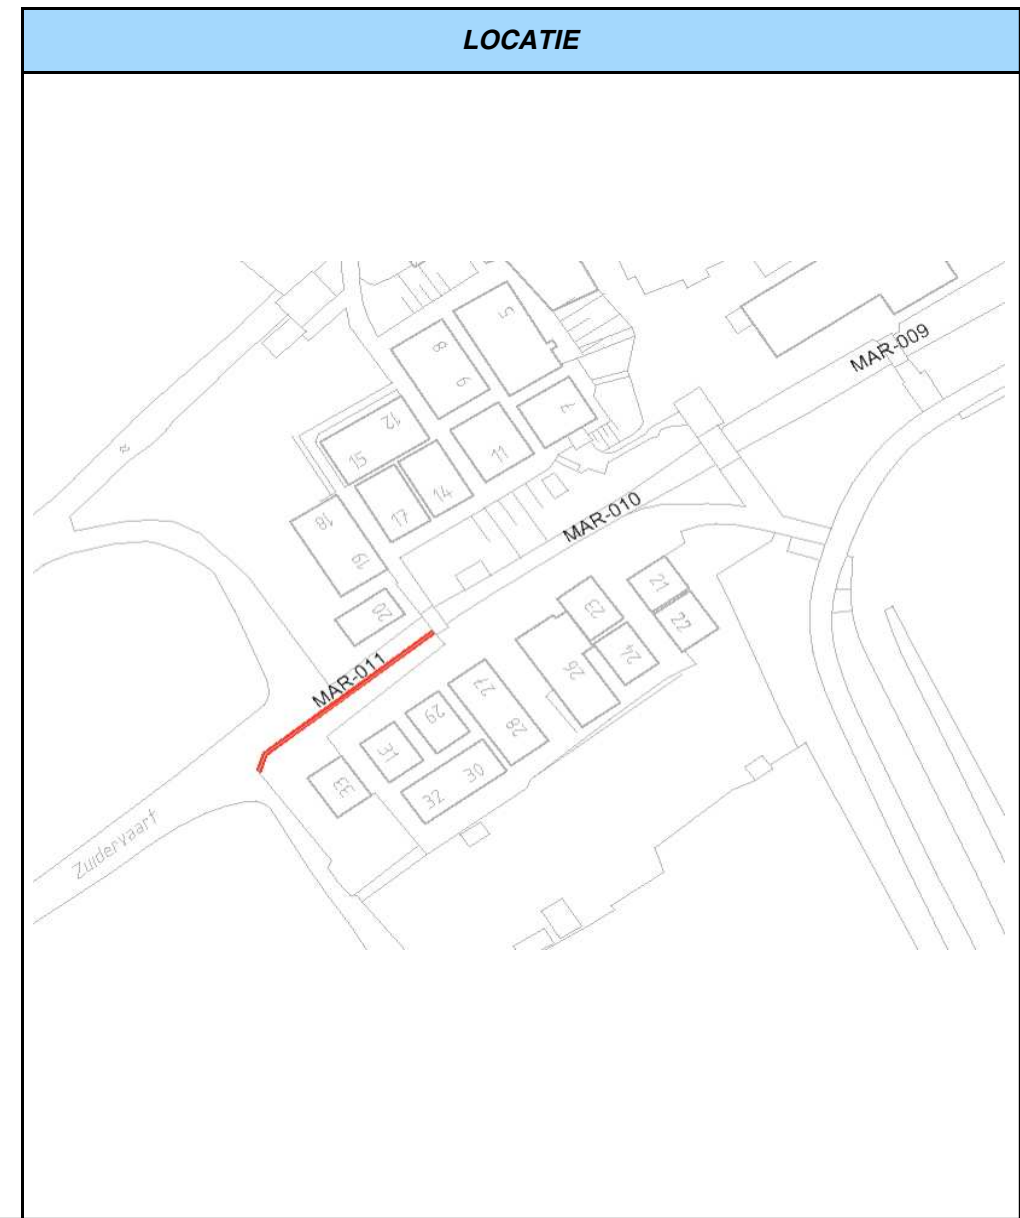
LOCATIE	Kern	Marken	Datum inspectie	11 april 2013
	Locatie	Beschoeiing op "het fort"		
	Elementnummer	MAR-011	Fotonummer(s).

INSPECTIE	Inspecteur(s)	E. Bootsman/J. Verleg
	Algemene indruk	Redelijk
	Onderhoudstoestand boven water	Inwatering van de paalkoppen ±30%
	Onderhoudstoestand onder water	Ruimtes tussen planken ±30%
		-
	Lengte beschadigd	- m
	Aard beschadiging	-
	Oorzaak beschadiging	-
	Maatregel(en)	-
	Natuurvriendelijke oever? Aanmeervoorziening aanwezig?	niet wenselijk Nee
Opmerkingen	wordt vernieuwd in 2013 (D13.0001162)

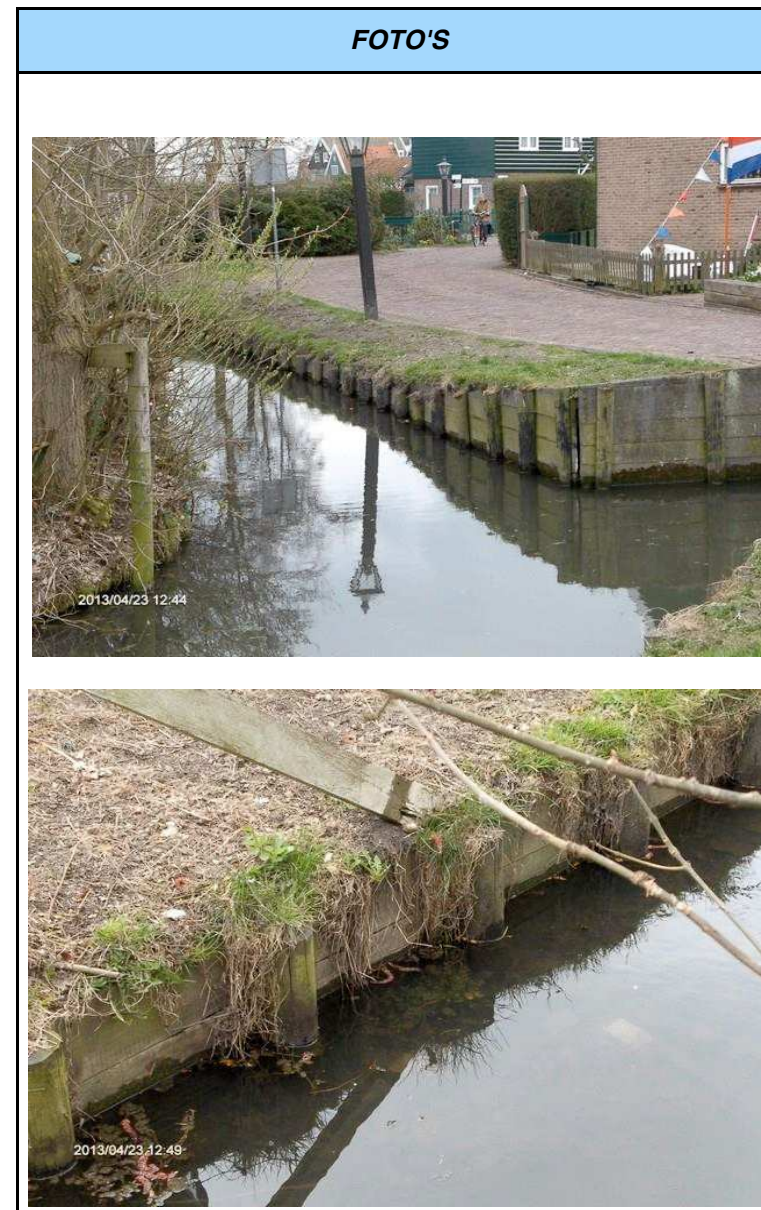
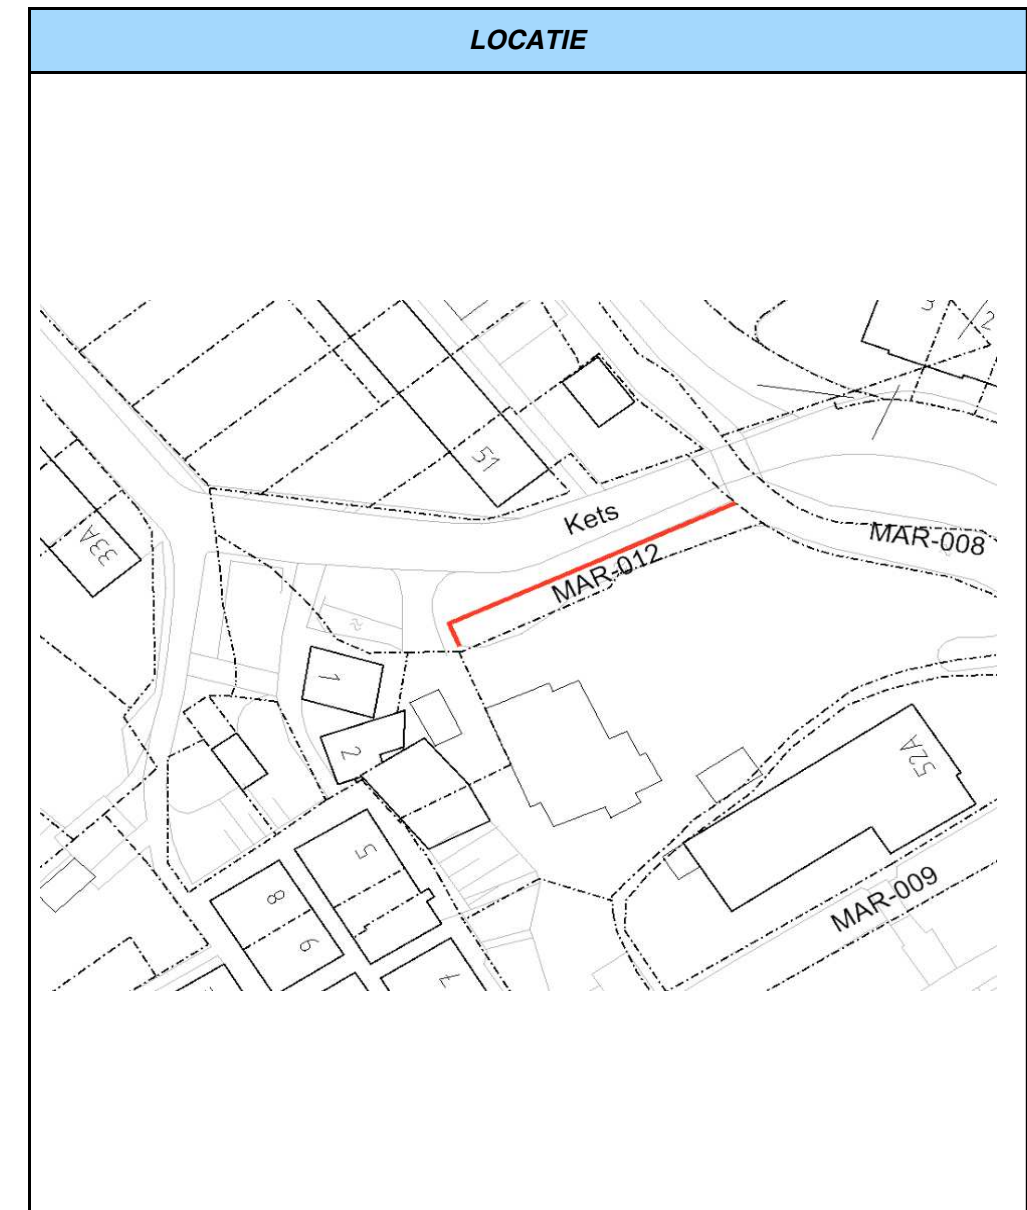
LOCATIE	Kern	Marken	Datum inspectie	23 april 2013
	Locatie	Beschoeiing Kets		
	Elementnummer	MAR-012	Fotonummer(s).

INSPECTIE	Inspecteur(s)	E. Bootsman/J. Verleg
	Algemene indruk	Redelijk
	Onderhoudstoestand boven water	Inwatering van de paalkoppen ±10%
	Onderhoudstoestand onder water	Ruimtes tussen planken ±0%
		-
	Lengte beschadigd	- m
	Aard beschadiging	-
	Oorzaak beschadiging	Ouderdom
	Maatregel(en)	-
	Natuurvriendelijke oever? Aanmeervoorziening aanwezig?	niet wenselijk Nee
Opmerkingen	wordt vernieuwd in 2013 (D13.0001162)

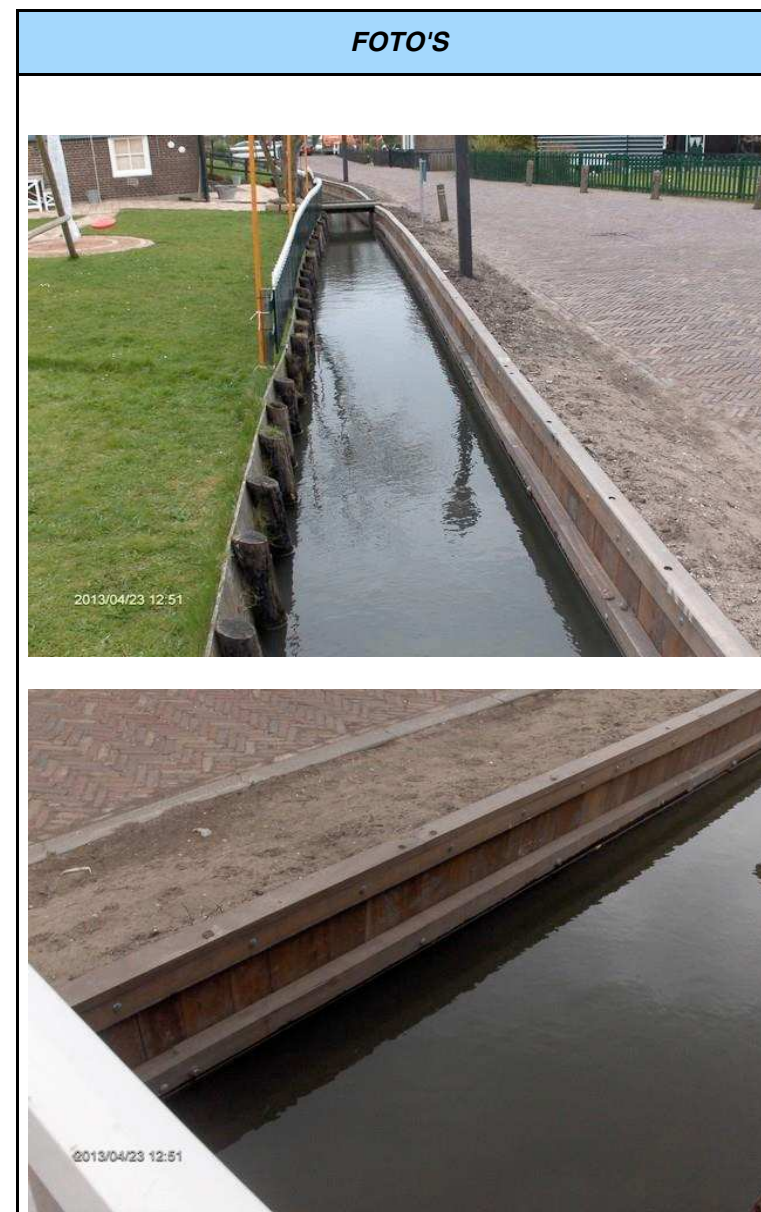
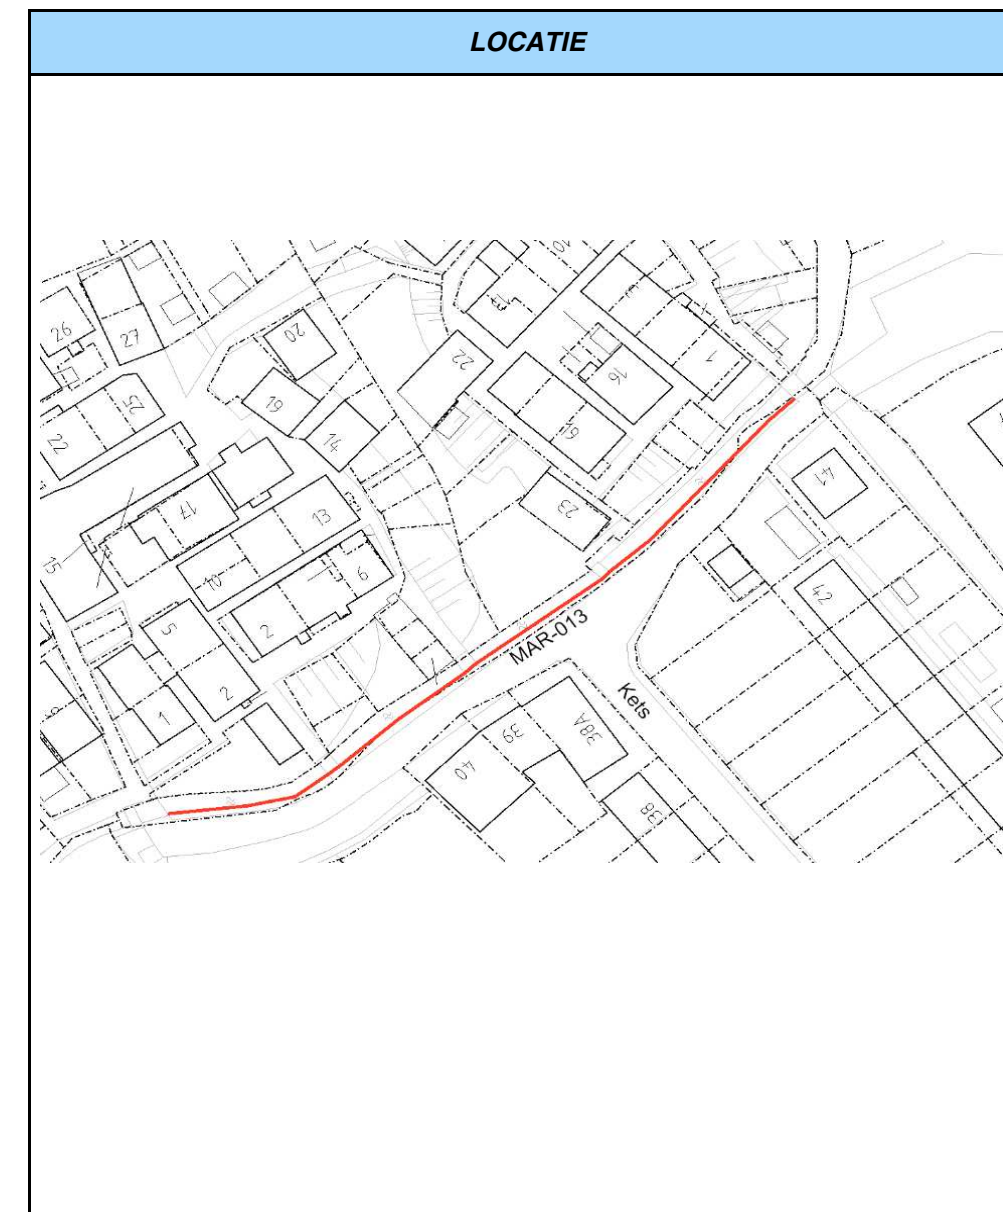
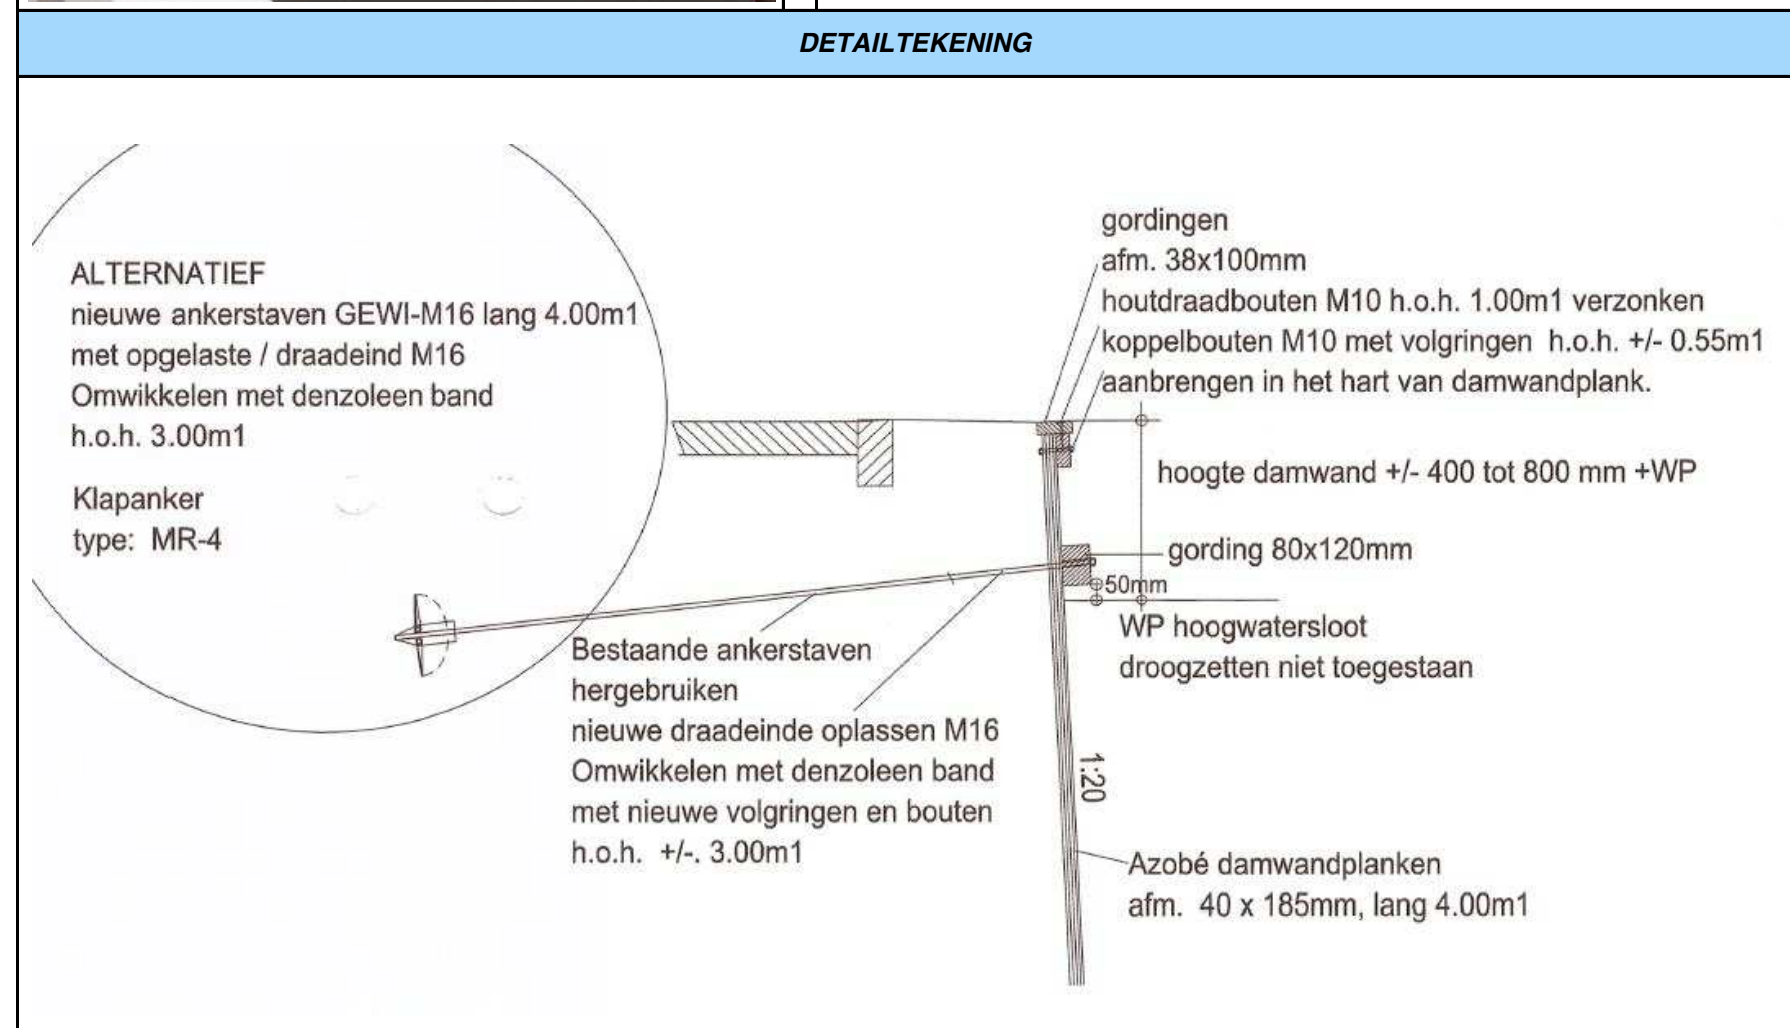
LOCATIE	Kern	Marken	Datum inspectie	23 april 2013
	Locatie	Damwand Kets		
	Elementnummer	MAR-013	Fotonummer(s).

INSPECTIE	Inspecteur(s)	E. Bootsman/J. Verleg
	Algemene indruk	goed
	Onderhoudstoestand boven water	-
	Onderhoudstoestand onder water	-
	Lengte beschadigd	- m
	Aard beschadiging	-
	Oorzaak beschadiging	-
	Maatregel(en)	-
	Natuurvriendelijke oever? Aanmeervoorziening aanwezig?	niet wenselijk Nee
	Opmerkingen	Detail-tekening beschikbaar!! Ankerstangen h.o.h. 2,90 m

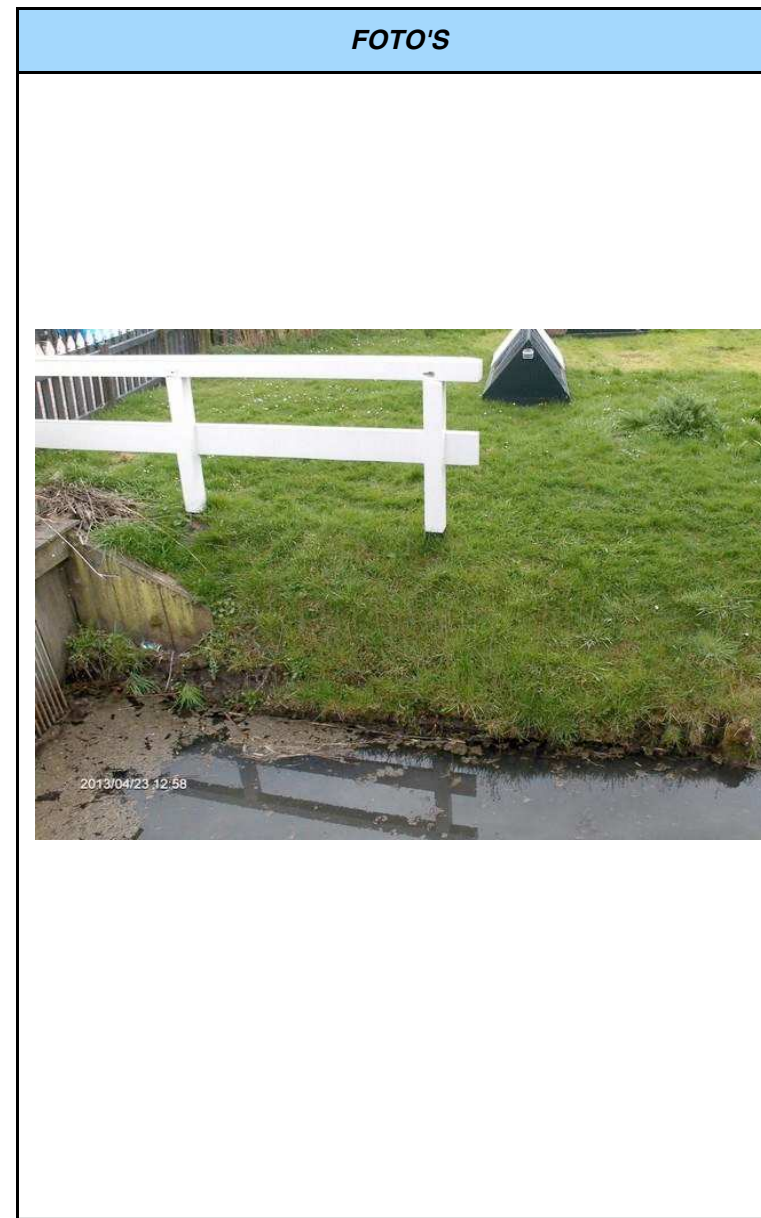
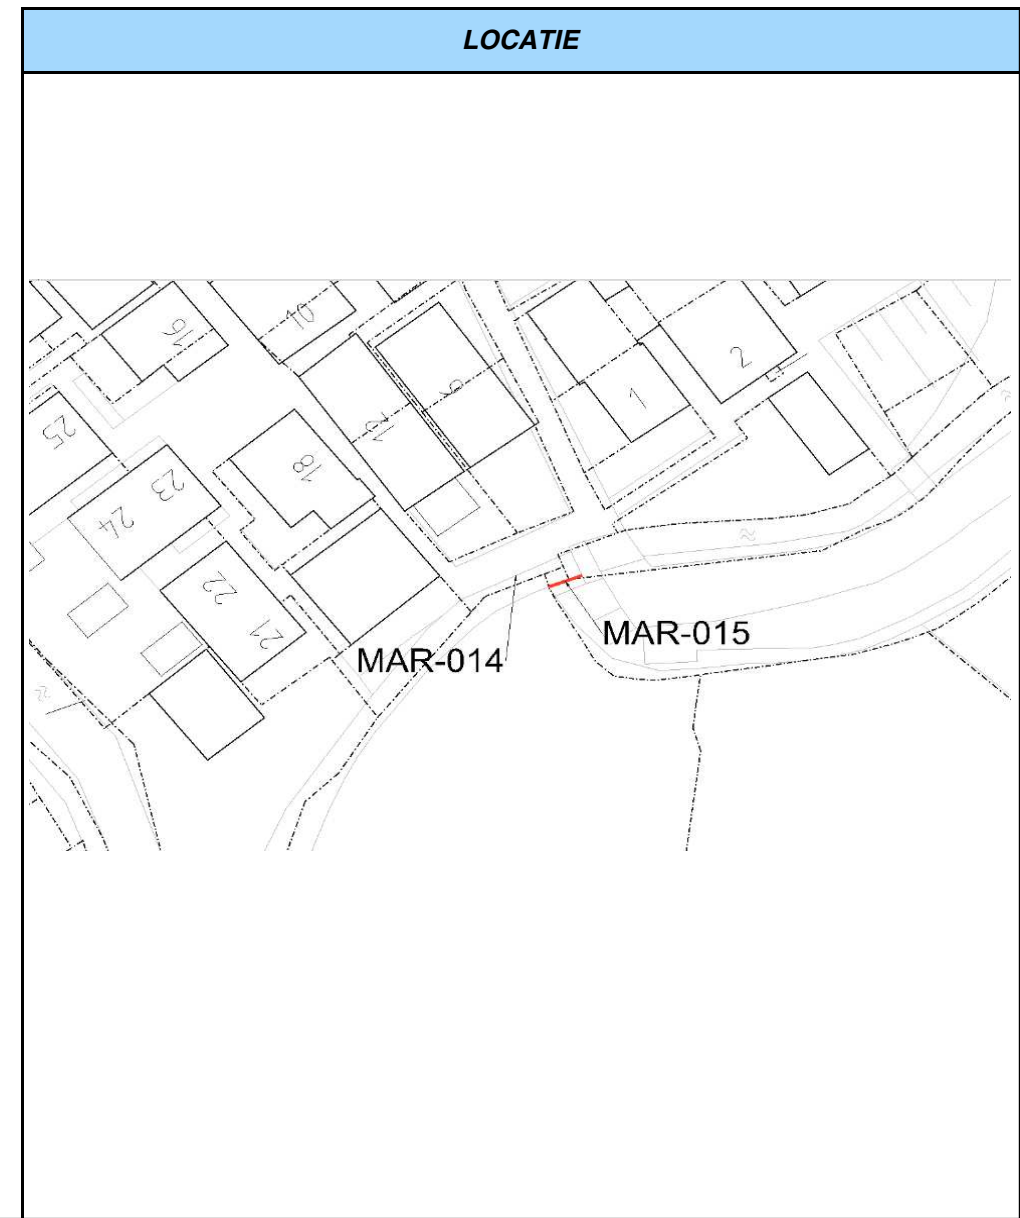
LOCATIE	Kern	Marken	Datum inspectie	23 april 2013
	Locatie	houten besschoeing buurt 3 erf nr.19		
	Elementnummer	MAR-015	Fotonummer(s).

INSPECTIE	Inspecteur(s)	E. Bootsman/J. Verleg		
	Algemene indruk	slecht		
	Onderhoudstoestand boven water	beschoeiing verweerd en verrot		
	Onderhoudstoestand onder water	-		
	Lengte beschadigd	-	m	
	Aard beschadiging	-		
	Oorzaak beschadiging	-		
	Maatregel(en)	Vervangen voor een houten beschoeiing		
	Natuurvriendelijke oever? Aanmeervoorziening aanwezig?	niet wenselijk		
	Opmerkingen	Nee grenst aan particuliere tuin, Kadastergrens niet logisch

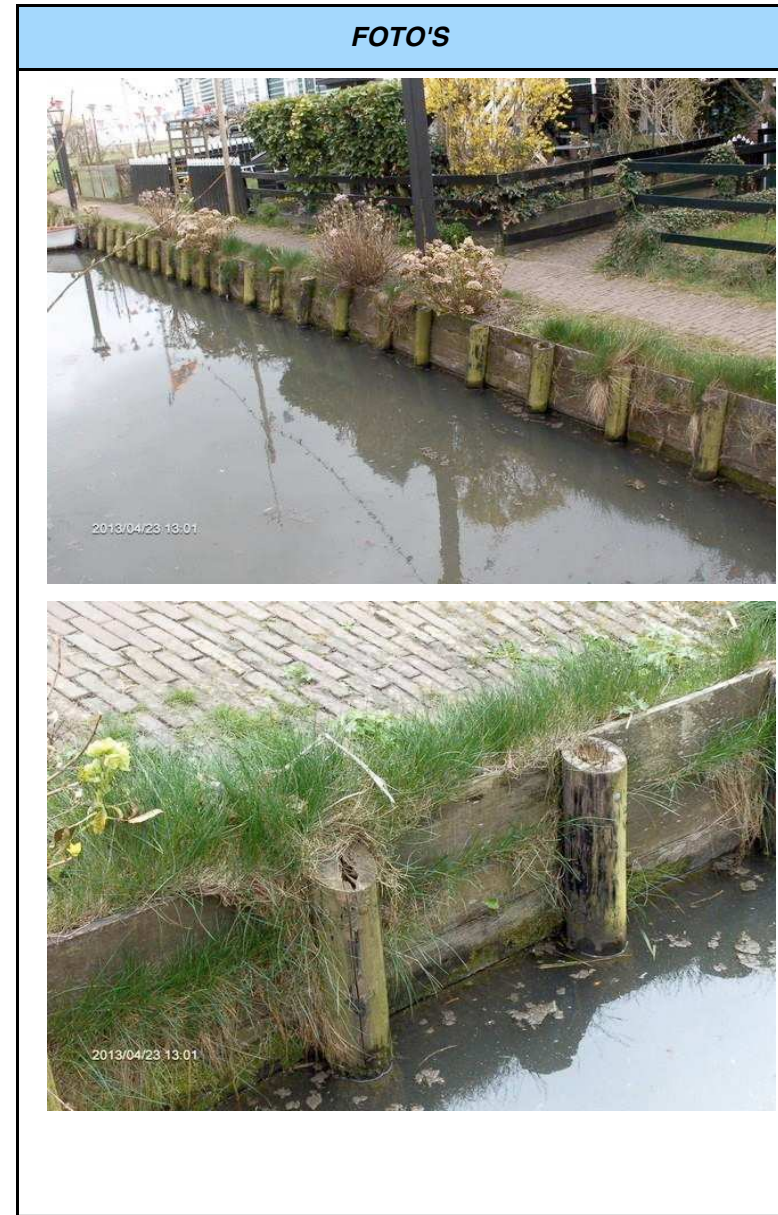
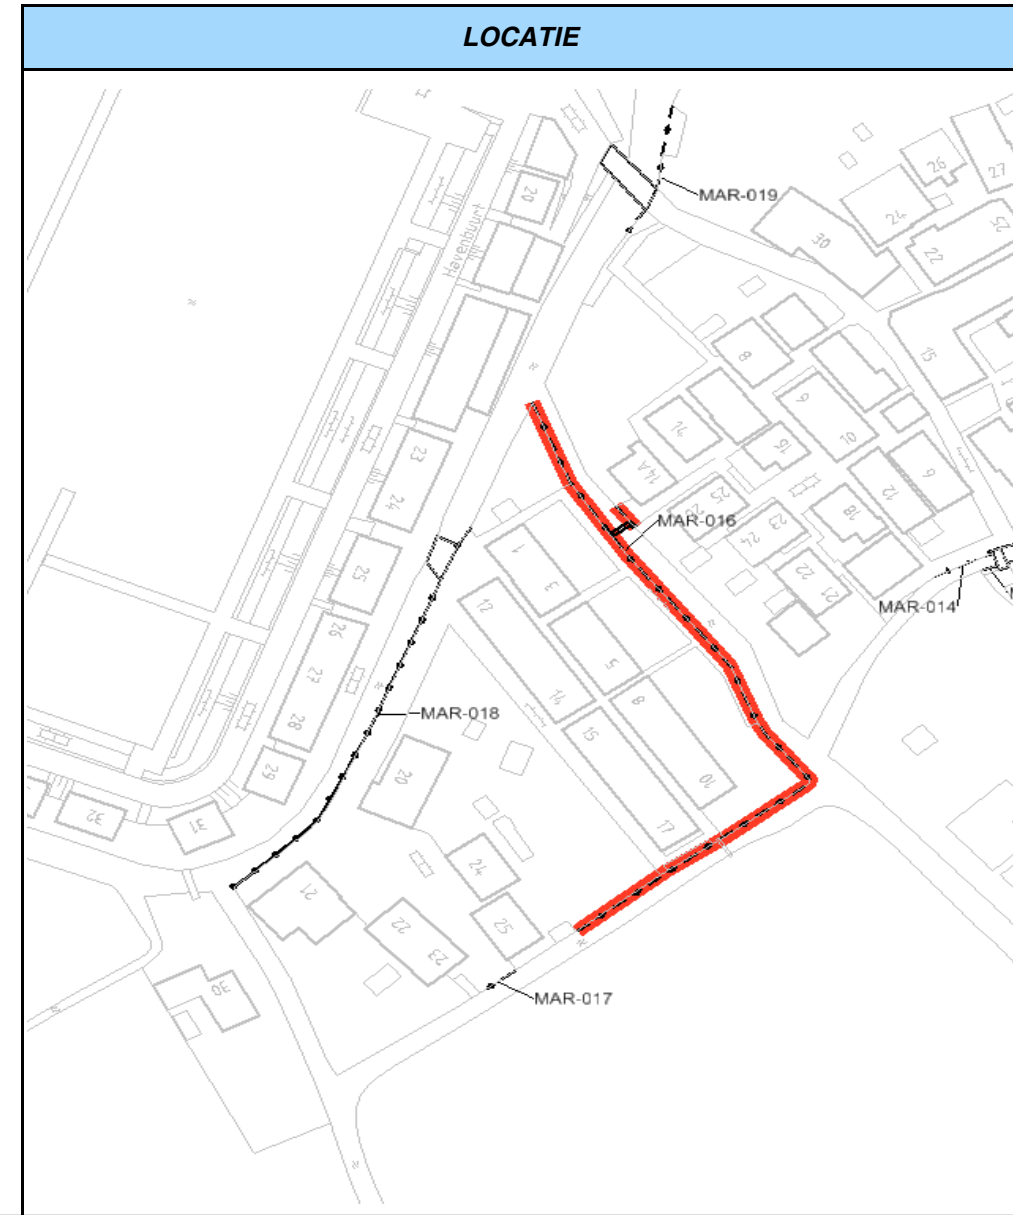
INSPECTIE	Inspecteur(s)	E. Bootsman/J. Verleg
	Algemene indruk	slecht
	Onderhoudstoestand boven water	Inwatering van de paalkoppen ±75%
	Onderhoudstoestand onder water	Ruimtes tussen planken ±25%
		-
	Lengte beschadigd	- m
	Aard beschadiging	-
	Oorzaak beschadiging	-
	Maatregel(en)	compleet vervangen
	Natuurvriendelijke oever? Aanmeervoorziening aanwezig?	niet wenselijk
	Nee	
Opmerkingen	geen detail-tekening beschikbaar!! gedeelte van beschoeiing in gebruik genomen door bewoners

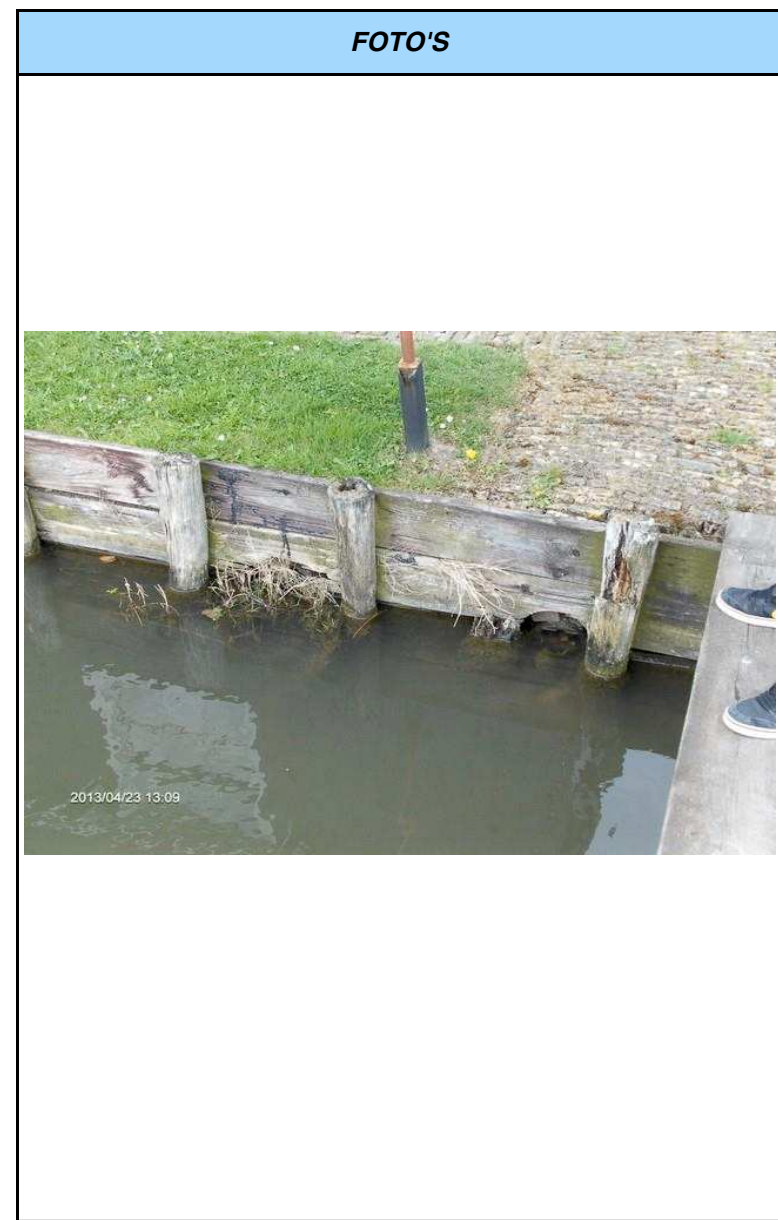
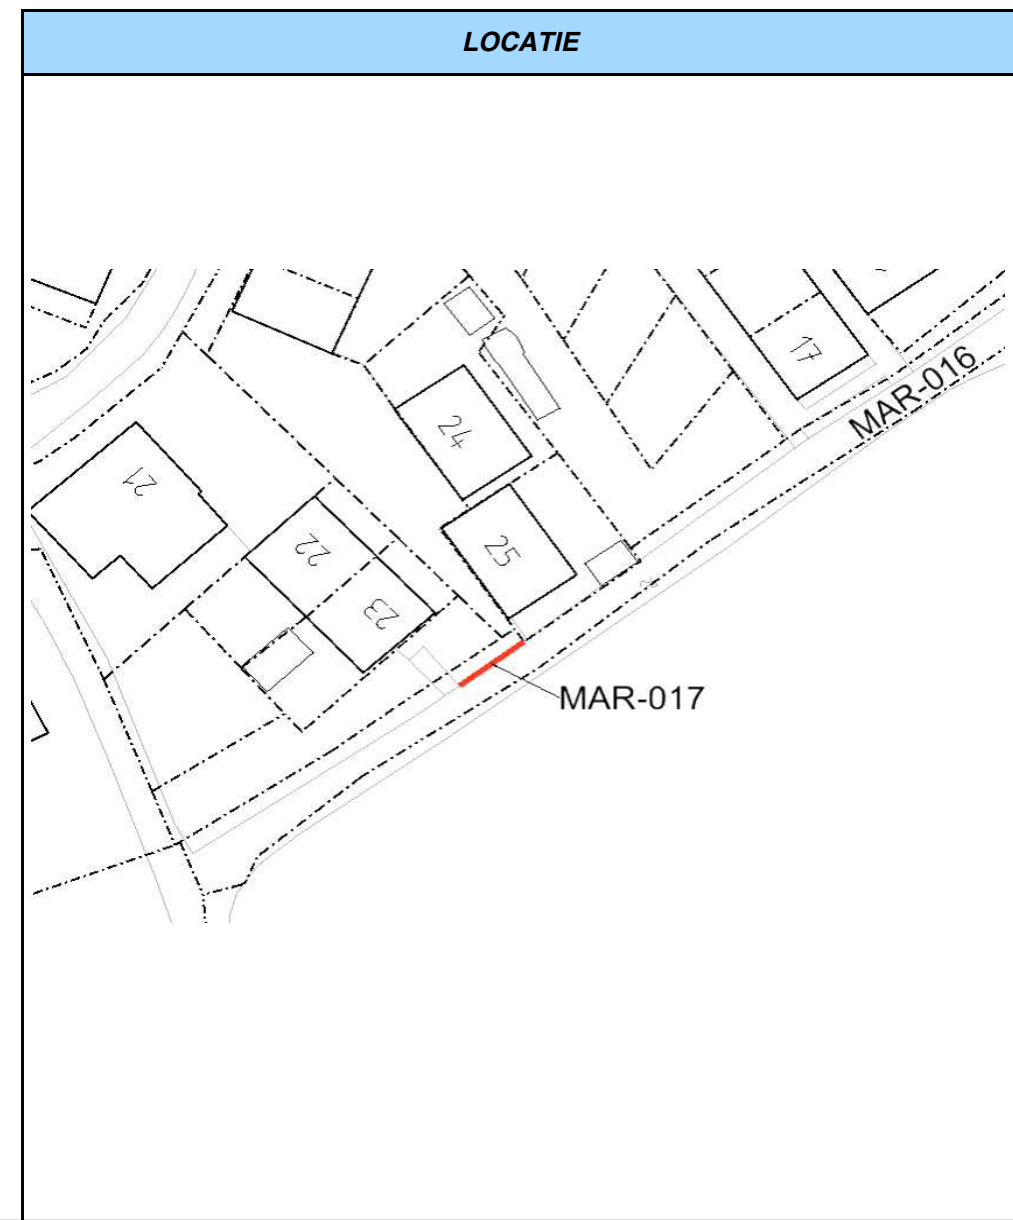
LOCATIE	Kern	Marken	Datum inspectie	23 april 2013
	Locatie	houten besschoeing buurt 4 (t.h.v. nrs 22-23)		
	Elementnummer	MAR-017	Fotonummer(s).

INSPECTIE	Inspecteur(s)	E. Bootsman/J. Verleg		
	Algemene indruk	matig		
	Onderhoudstoestand boven water	Inwatering van de paalkoppen $\pm 15\%$		
	Onderhoudstoestand onder water	Ruimtes tussen planken $\pm 20\%$		
		-		
	Lengte beschadigd	-	m	
	Aard beschadiging	-		
	Oorzaak beschadiging	-		
	Maatregel(en)	compleet vervangen		
	Natuurvriendelijke oever? Aanmeervoorziening aanwezig?	niet wenselijk Nee		
Opmerkingen	geen detail-tekening beschikbaar!!

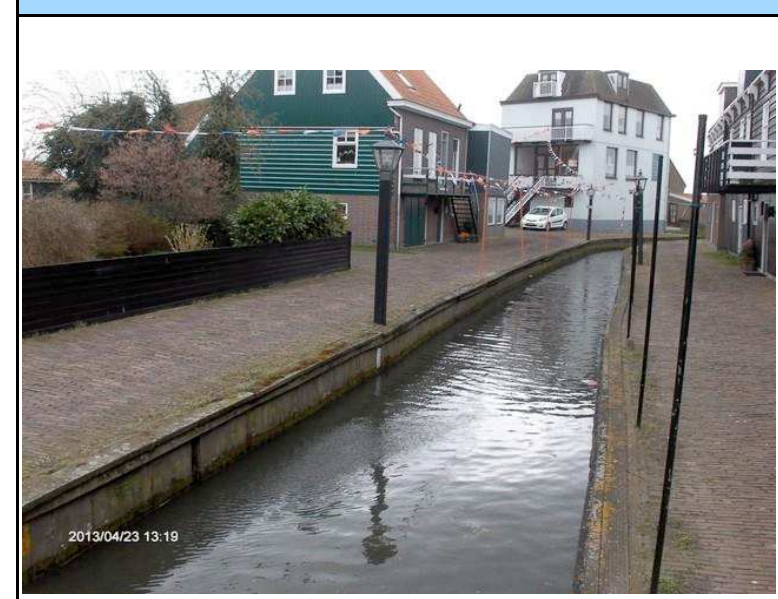
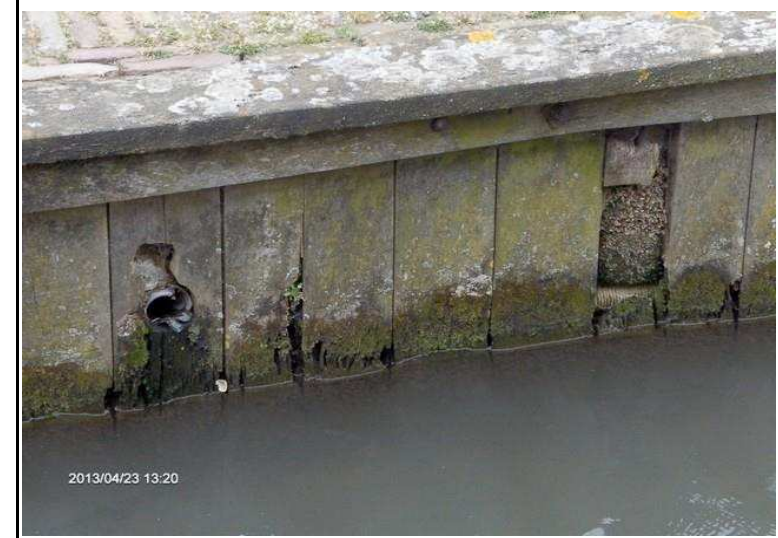
LOCATIE	Kern	Marken	Datum inspectie	23 april 2013
	Locatie	Buurt IV - tegenover havenbuurt 25/31		
	Elementnummer	MAR-018	Fotonummer(s).

INSPECTIE	Inspecteur(s)	E. Bootsman/J. Verleg			
	Algemene indruk	matig			
	Onderhoudstoestand boven water				
	Onderhoudstoestand onder water	Ruimtes tussen planken ±20%			
	Lengte beschadigd	-	m		
	Aard beschadiging	-			
	Oorzaak beschadiging	-			
	Maatregel(en)	compleet vervangen			
	Natuurvriendelijke oever? Aanmeervoorziening aanwezig?	niet wenselijk			
	Opmerkingen	Nee
