Oevers Marken

LOCATIE	Kern	Marken	Datum inspectie	11 april 2013
	Locatie	Boxenring, achter garageboxen 7-30		
	Elementnummer	MAR-001	Fotonummer(s).

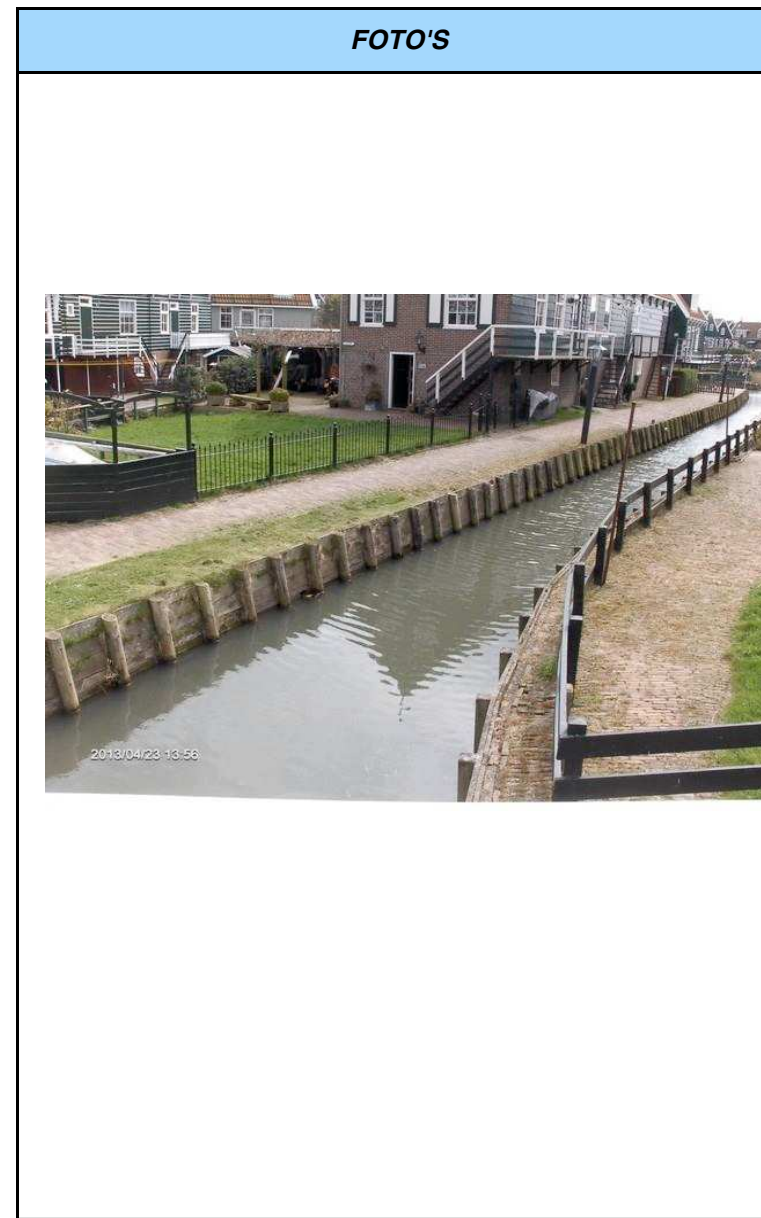
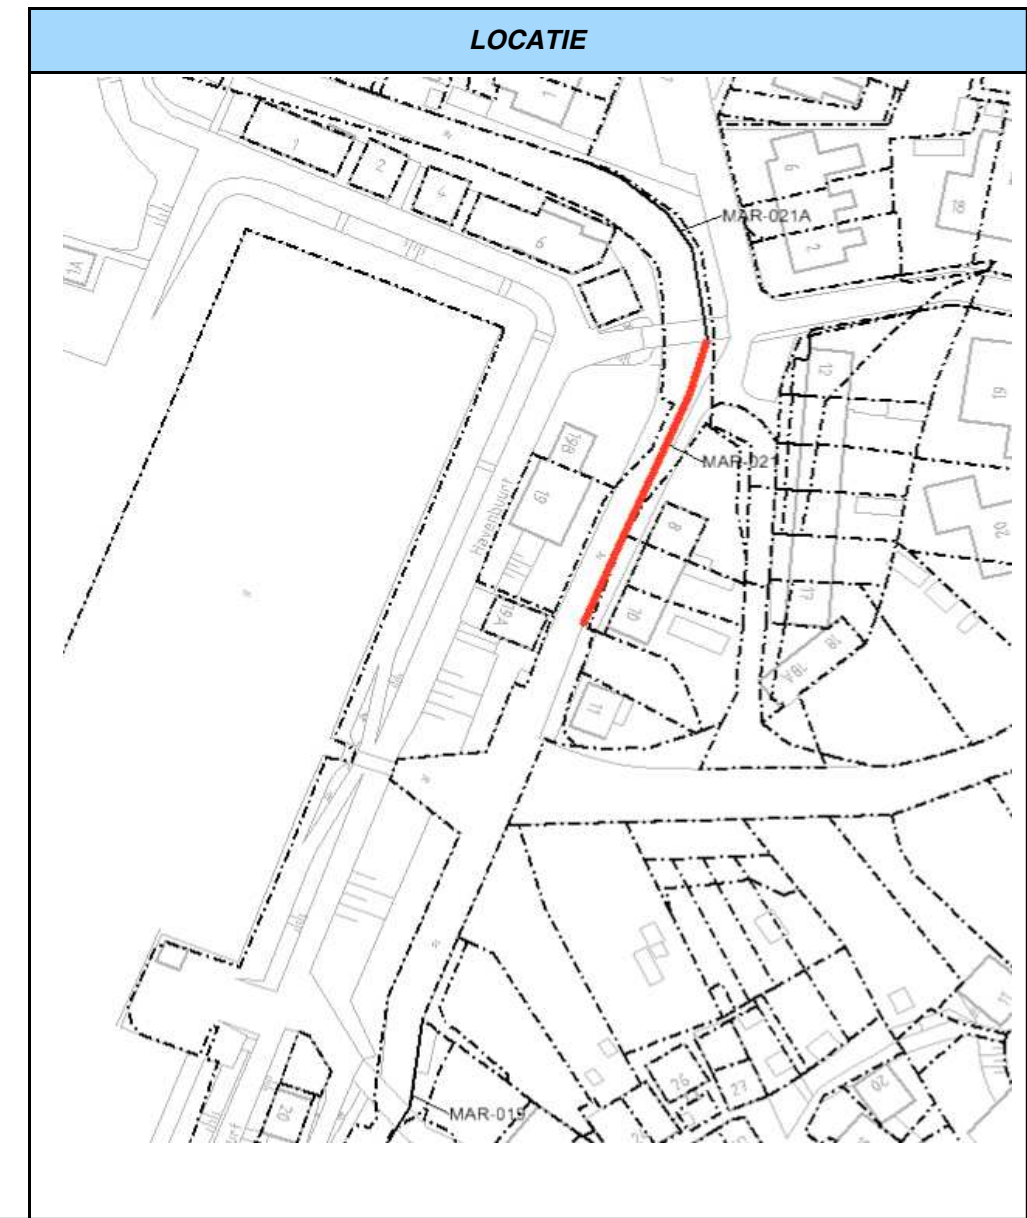
LOCATIE	Kern	Marken	Datum inspectie	23 april 2013
	Locatie	tegenover Havenbuurt 8-10		
	Elementnummer	MAR-021	Fotonummer(s).

INSPECTIE	Inspecteur(s)	E. Bootsman/J. Verleg		
	Algemene indruk	redelijk		
	Onderhoudstoestand boven water	inwatering palen 10 %		
		Ruimtes tussen schotten 10%		
	Onderhoudstoestand onder water	-		
	Lengte beschadigd	-	m	
	Aard beschadiging	-		
	Oorzaak beschadiging	-		
	Maatregel(en)			
	Natuurvriendelijke oever? Aanmeervoorziening aanwezig?			
Opmerkingen	wordt vernieuwd in 2013 (D13.0001162)

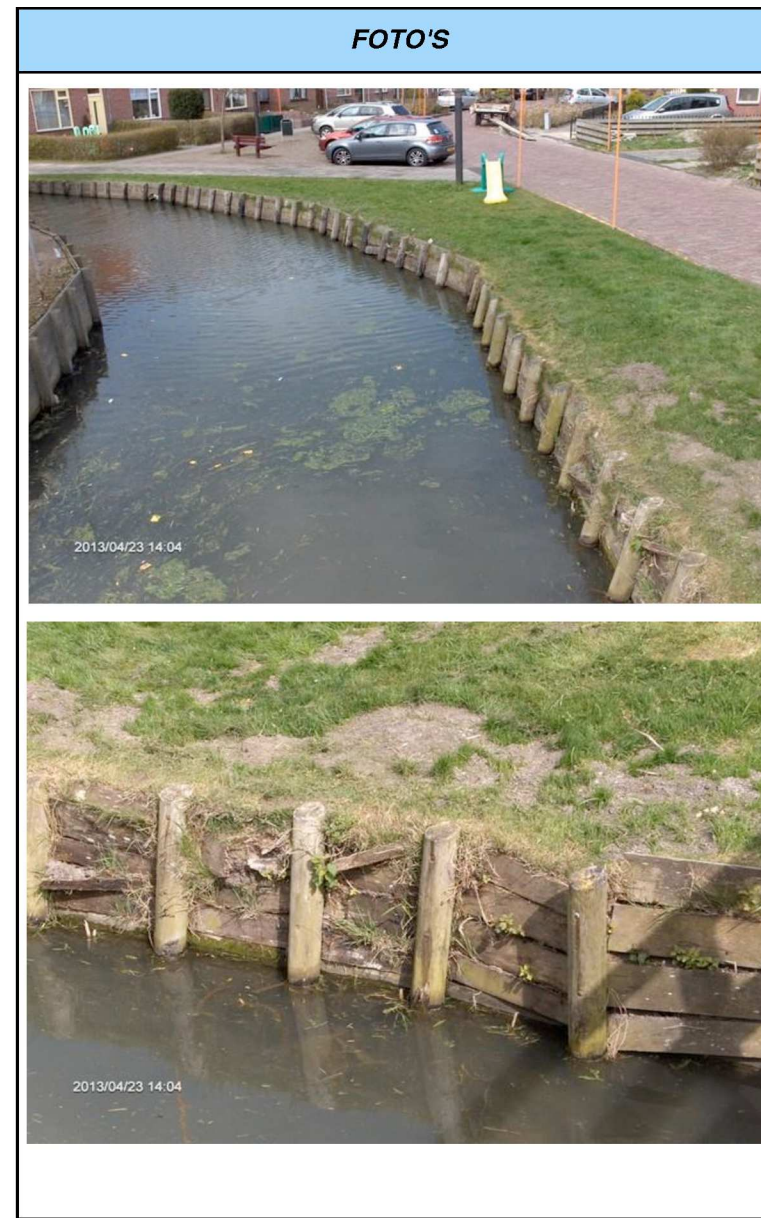
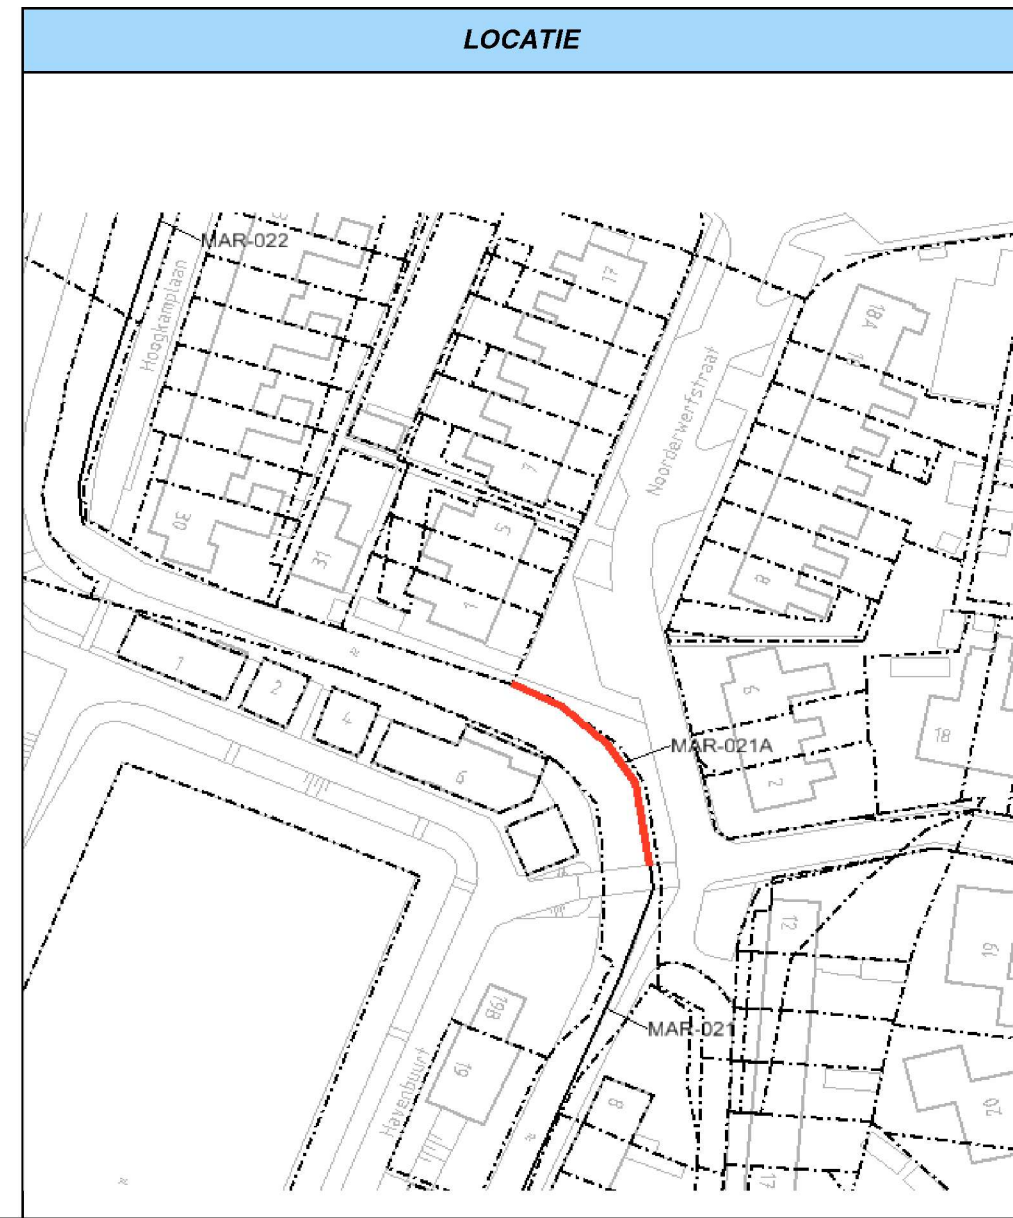
LOCATIE	Kern	Marken	Datum inspectie	23 april 2013
	Locatie	tegenover Noorderwerfstraat 2-6		
	Elementnummer	MAR-021A	Fotonummer(s).

INSPECTIE	Inspecteur(s)	E. Bootsman/J. Verleg
	Algemene indruk	beschoeiing verkeerd in slechte staat
	Onderhoudstoestand boven water	inwatering palen 25 %
		Ruimtes tussen schotten 50%
	Onderhoudstoestand onder water	-
	Lengte beschadigd	- m
	Aard beschadiging	-
	Oorzaak beschadiging	-
	Maatregel(en)	compleet vervangen
	Natuurvriendelijke oever? Aanmeervoorziening aanwezig?	
Opmerkingen	wordt vernieuwd in 2013 (D13.0001162)

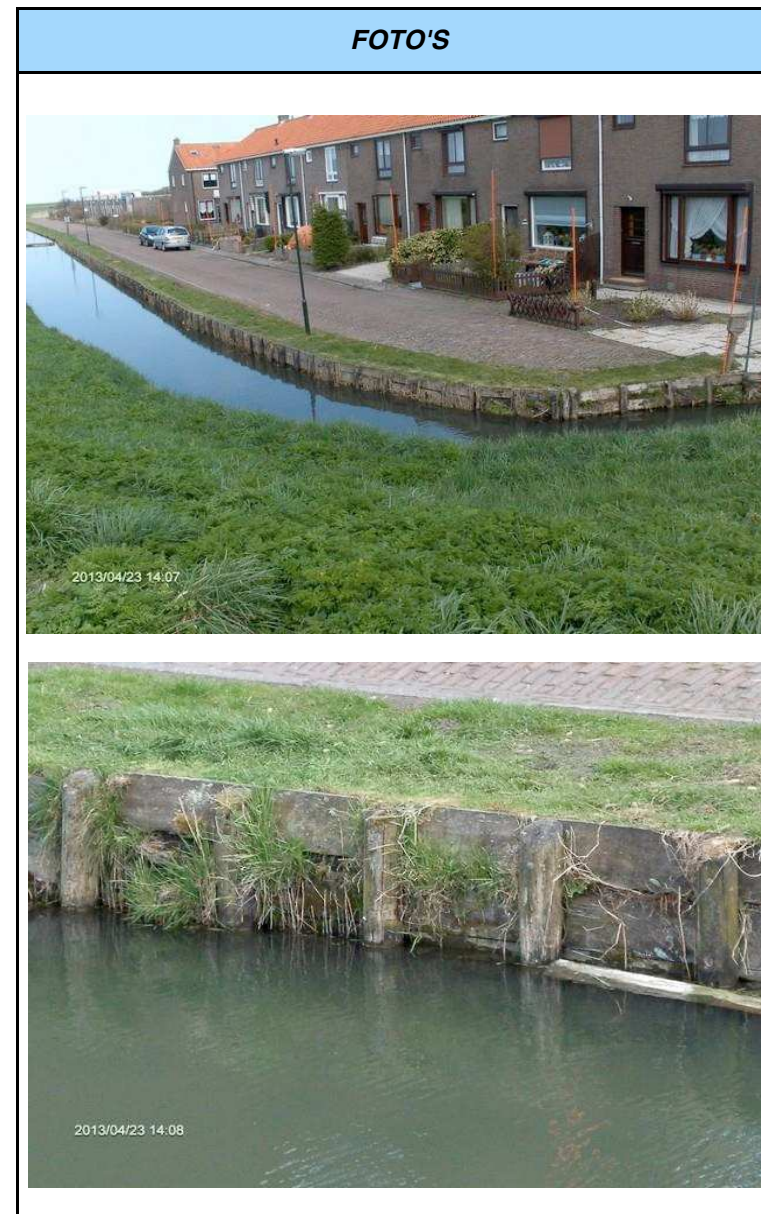
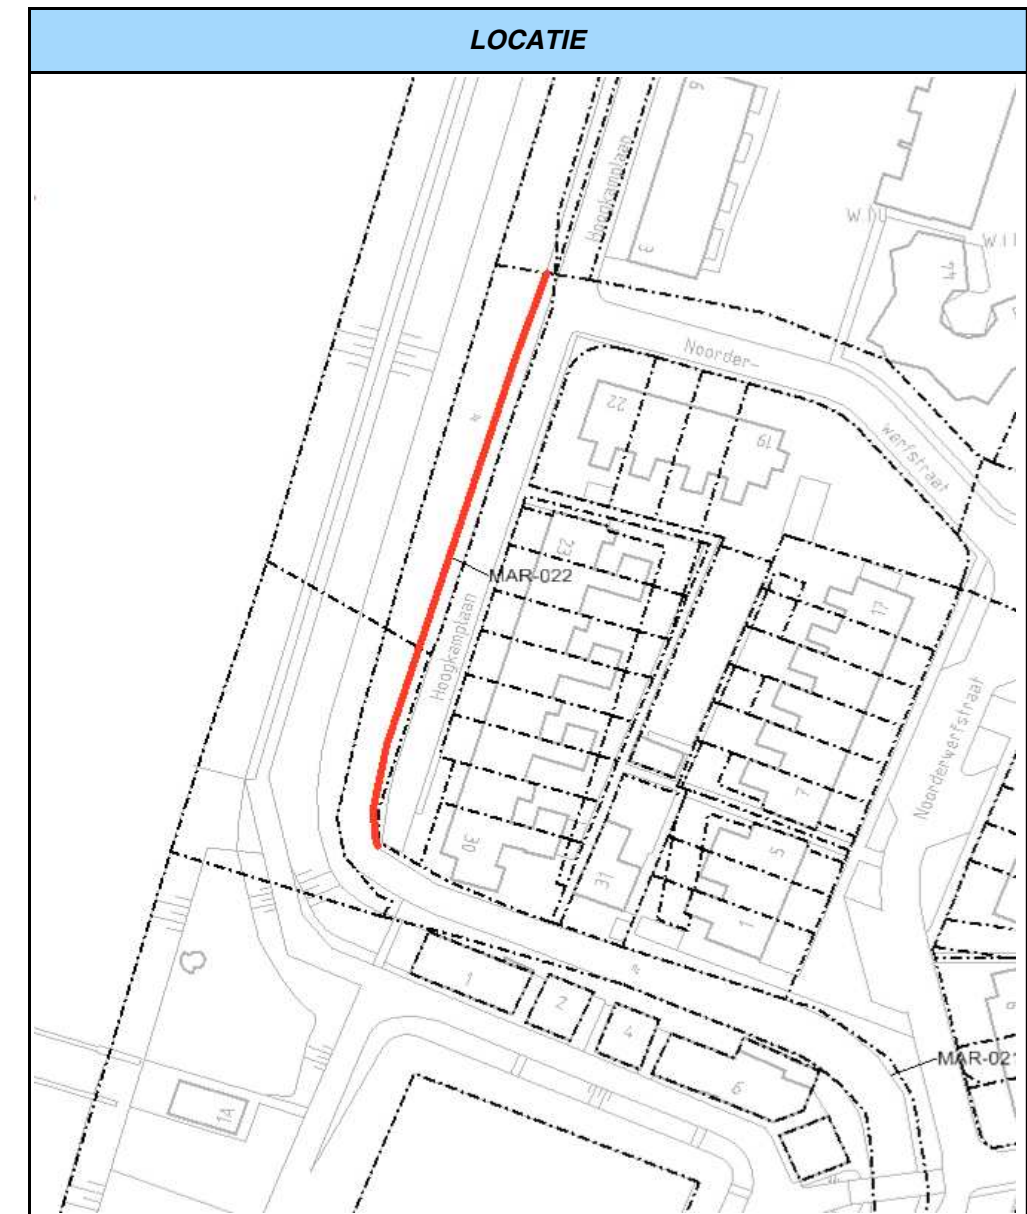
LOCATIE	Kern	Marken	Datum inspectie	23 april 2013
	Locatie	tegenover Hoogkamplaan 23-30		
	Elementnummer	MAR-022	Fotonummer(s).

INSPECTIE	Inspecteur(s)	E. Bootsman/J. Verleg
	Algemene indruk	beschoeiing verkeerd in slechte staat
	Onderhoudstoestand boven water	inwatering palen 25 %
	Onderhoudstoestand onder water	Ruimtes tussen schotten 50%
		-
	Lengte beschadigd	- m
	Aard beschadiging	-
	Oorzaak beschadiging	-
	Maatregel(en)	compleet vervangen
	Natuurvriendelijke oever? Aanmeervoorziening aanwezig?	
Opmerkingen	wordt vernieuwd in 2013 (D13.0001162)

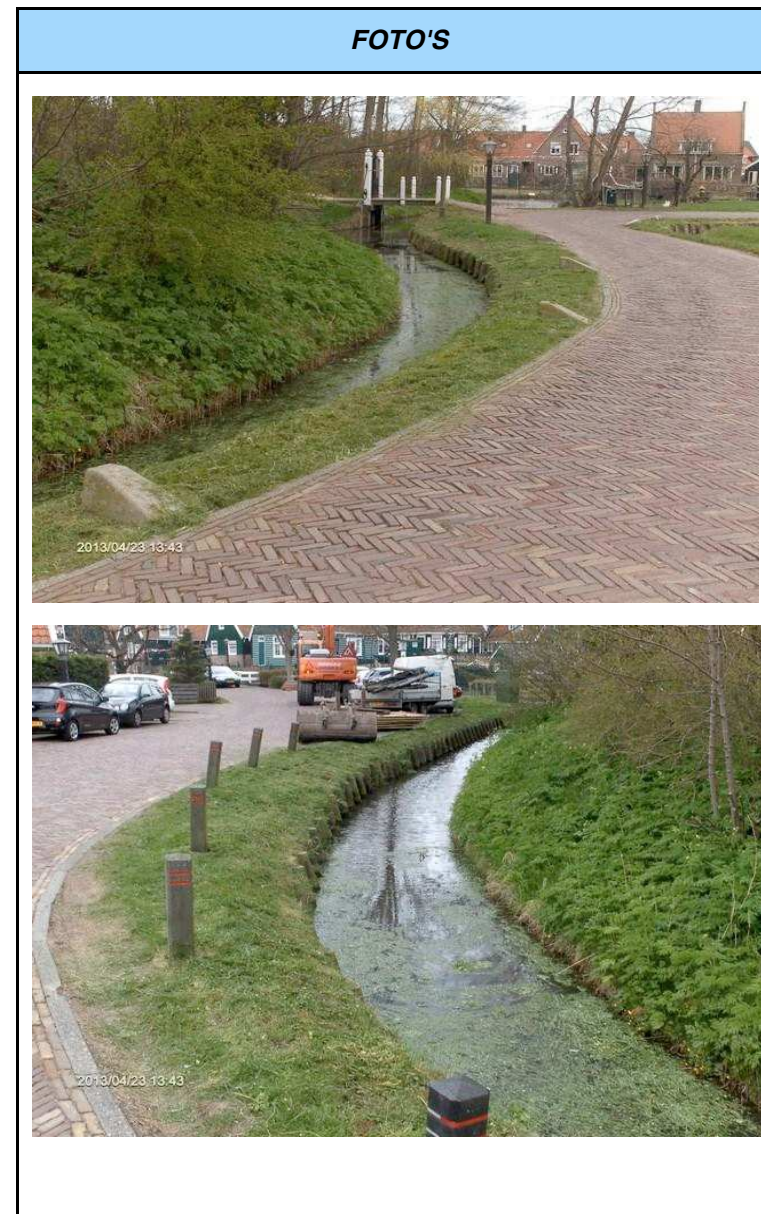
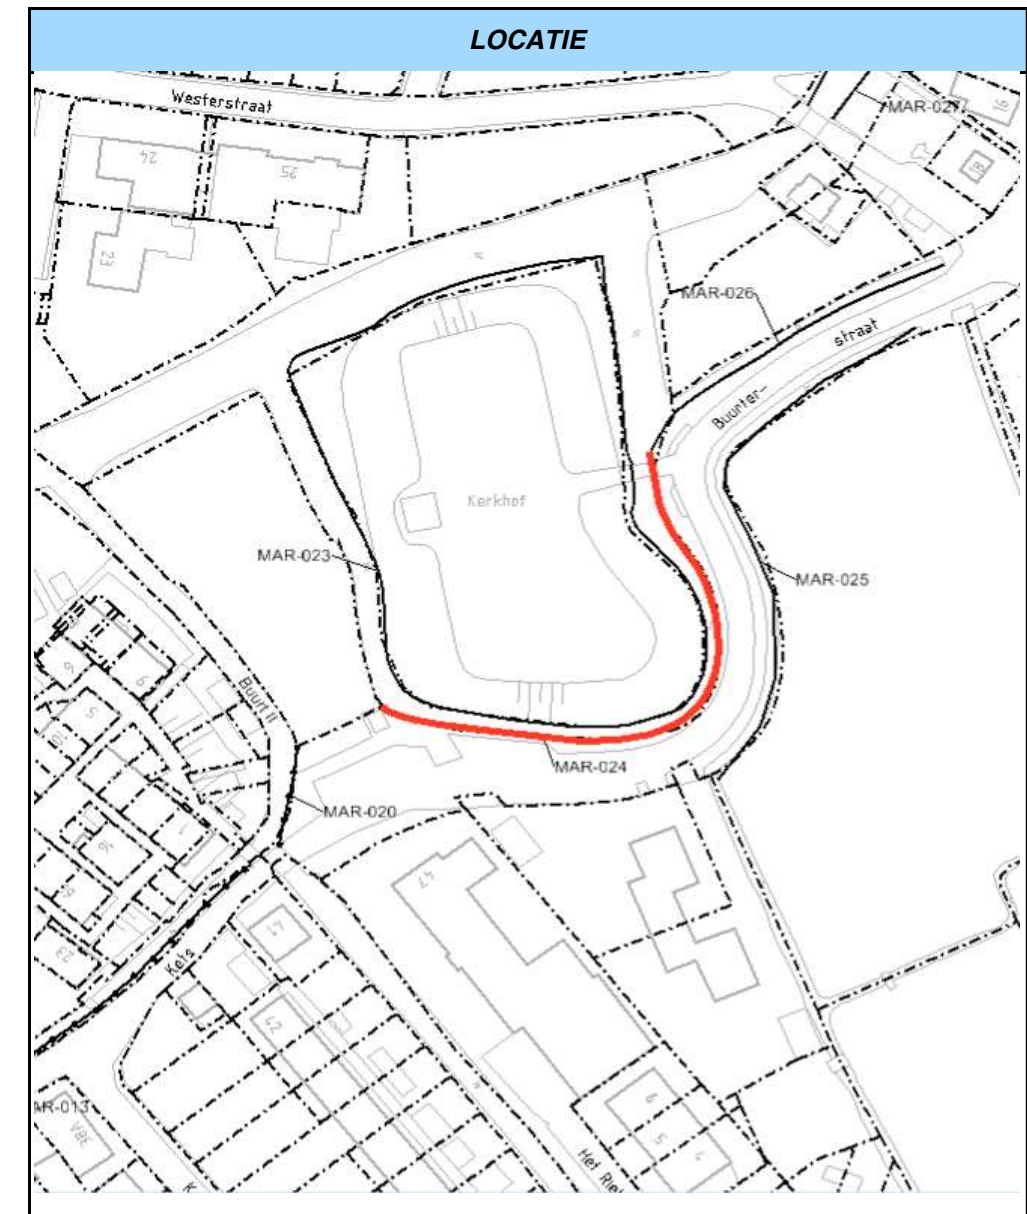
LOCATIE	Kern	Marken	Datum inspectie	23 april 2013
	Locatie	Zuidelijk van het kerkhof aan noordzijde Buurterstraat		
	Elementnummer	MAR-024	Fotonummer(s).

INSPECTIE	Inspecteur(s)	E. Bootsman/J. Verleg		
	Algemene indruk	beschoeiing verkeerd in redelijke staat		
	Onderhoudstoestand boven water	inwatering palen 5 %		
	Onderhoudstoestand onder water	Ruimtes tussen schotten 5%		
		-		
	Lengte beschadigd	-	m	
	Aard beschadiging	-		
	Oorzaak beschadiging	-		
	Maatregel(en)	-		
	Natuurvriendelijke oever? Aanmeervoorziening aanwezig?			
Opmerkingen

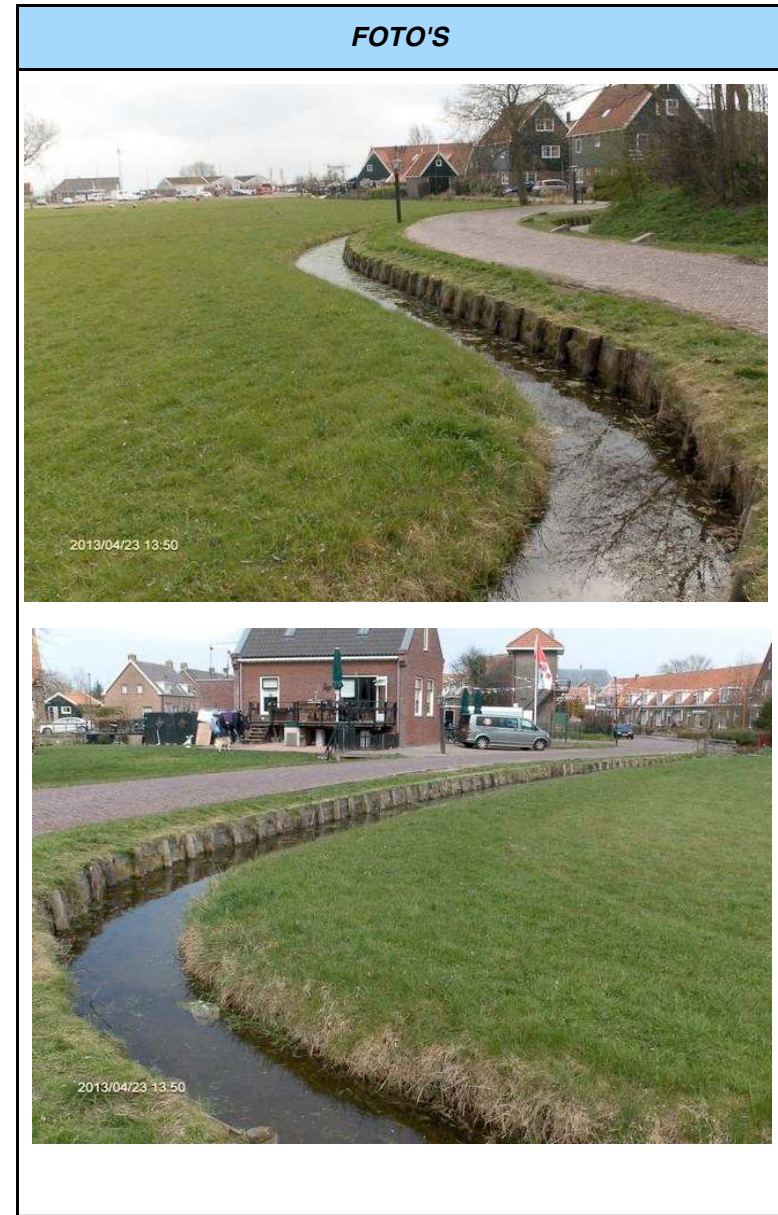
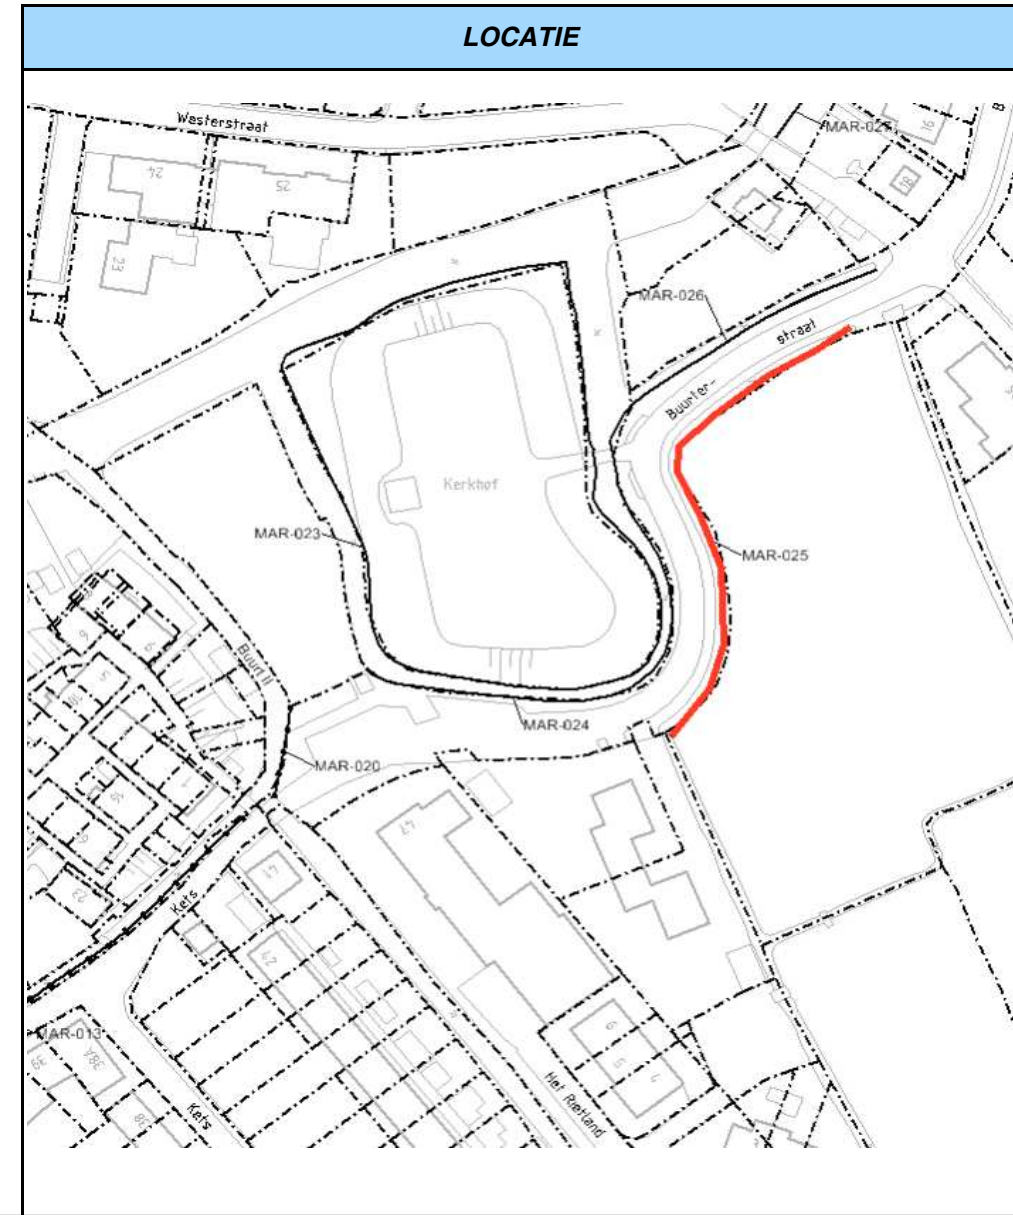
LOCATIE	Kern	Marken	Datum inspectie	23 april 2013
	Locatie	ten zuidoosten van het kerkhof aan zuidzijde Buurterstraat		
	Elementnummer	MAR-025	Fotonummer(s).

INSPECTIE	Inspecteur(s)	E. Bootsman/J. Verleg		
	Algemene indruk	beschoeiing verkeerd in redelijke staat		
	Onderhoudstoestand boven water	inwatering palen 15 %		
	Onderhoudstoestand onder water	Ruimtes tussen schotten 5%		
		-		
	Lengte beschadigd	-	m	
	Aard beschadiging	-		
	Oorzaak beschadiging	-		
	Maatregel(en)	-		
	Natuurvriendelijke oever? Aanmeervoorziening aanwezig?			
Opmerkingen

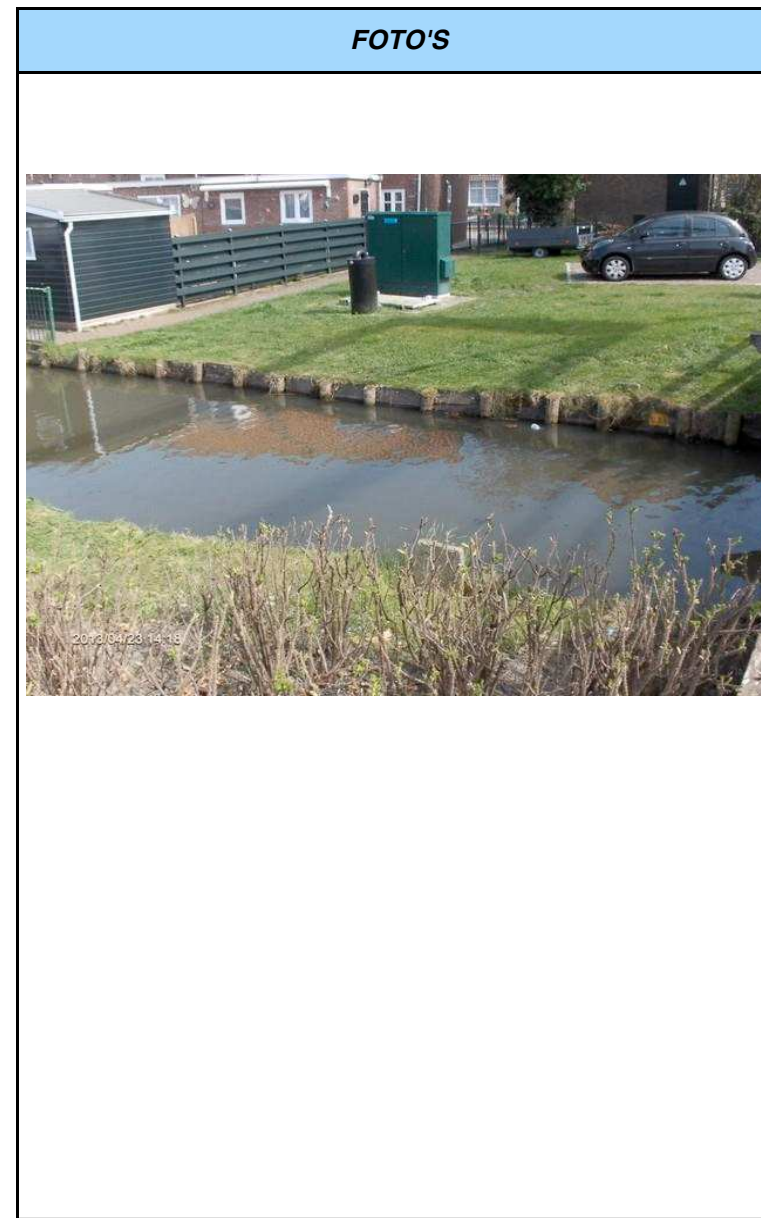
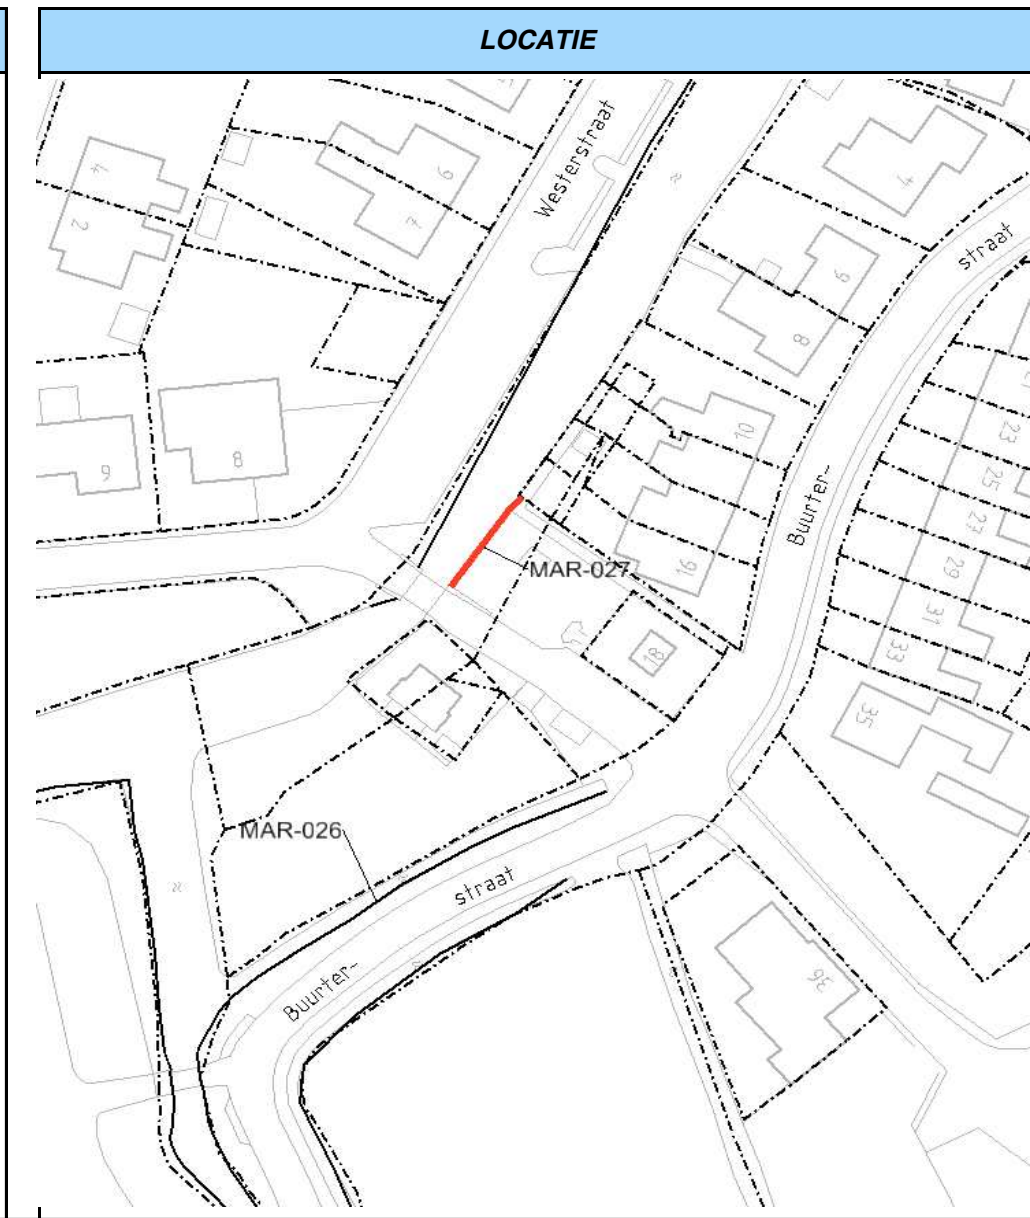
LOCATIE	Kern	Marken	Datum inspectie	23 april 2013
	Locatie	tegenover Buurterstraat 18		
	Elementnummer	MAR-027	Fotonummer(s).

INSPECTIE	Inspecteur(s)	E. Bootsman/J. Verleg
	Algemene indruk	beschoeiing verkeert in slechte staat
	Onderhoudstoestand boven water	inwatering palen 25 %
	Onderhoudstoestand onder water	Ruimtes tussen schotten 30%
		-
	Lengte beschadigd	- m
	Aard beschadiging	-
	Oorzaak beschadiging	-
	Maatregel(en)	compleet vervangen
	Natuurvriendelijke oever? Aanmeervoorziening aanwezig?	
Opmerkingen	wordt vernieuwd in 2013 (D13.0001162)

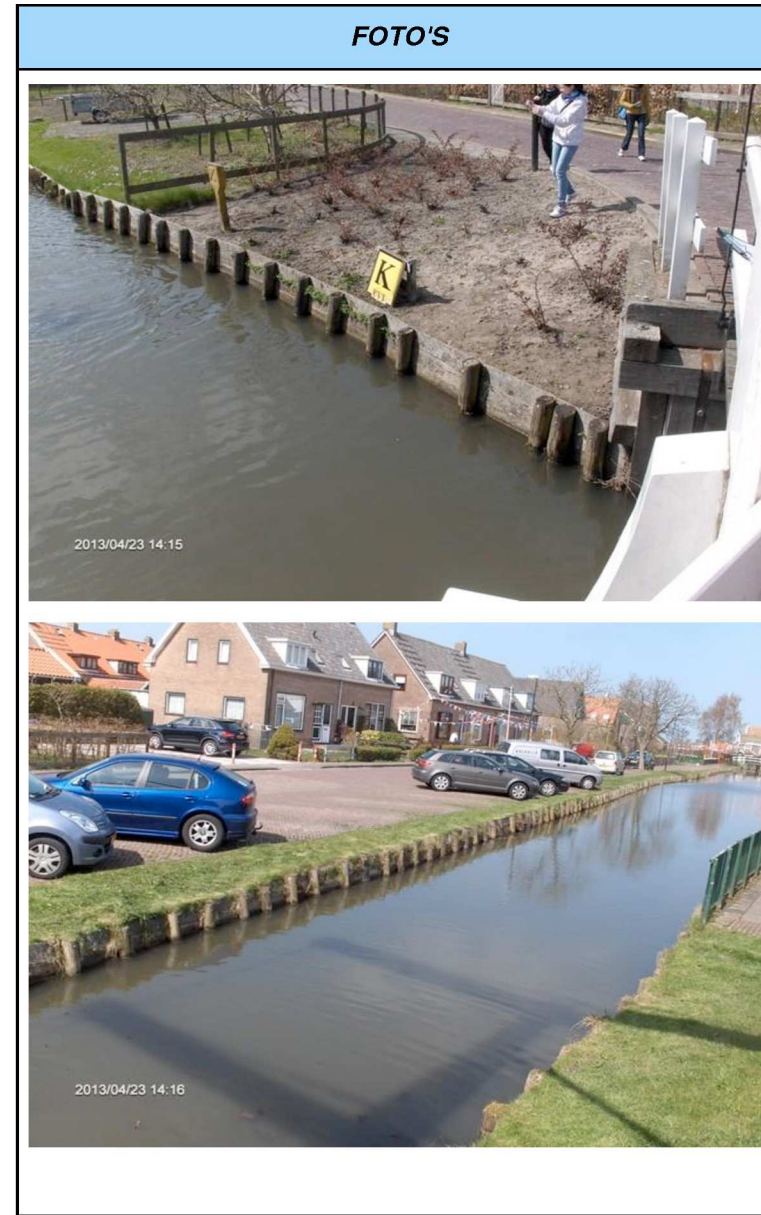
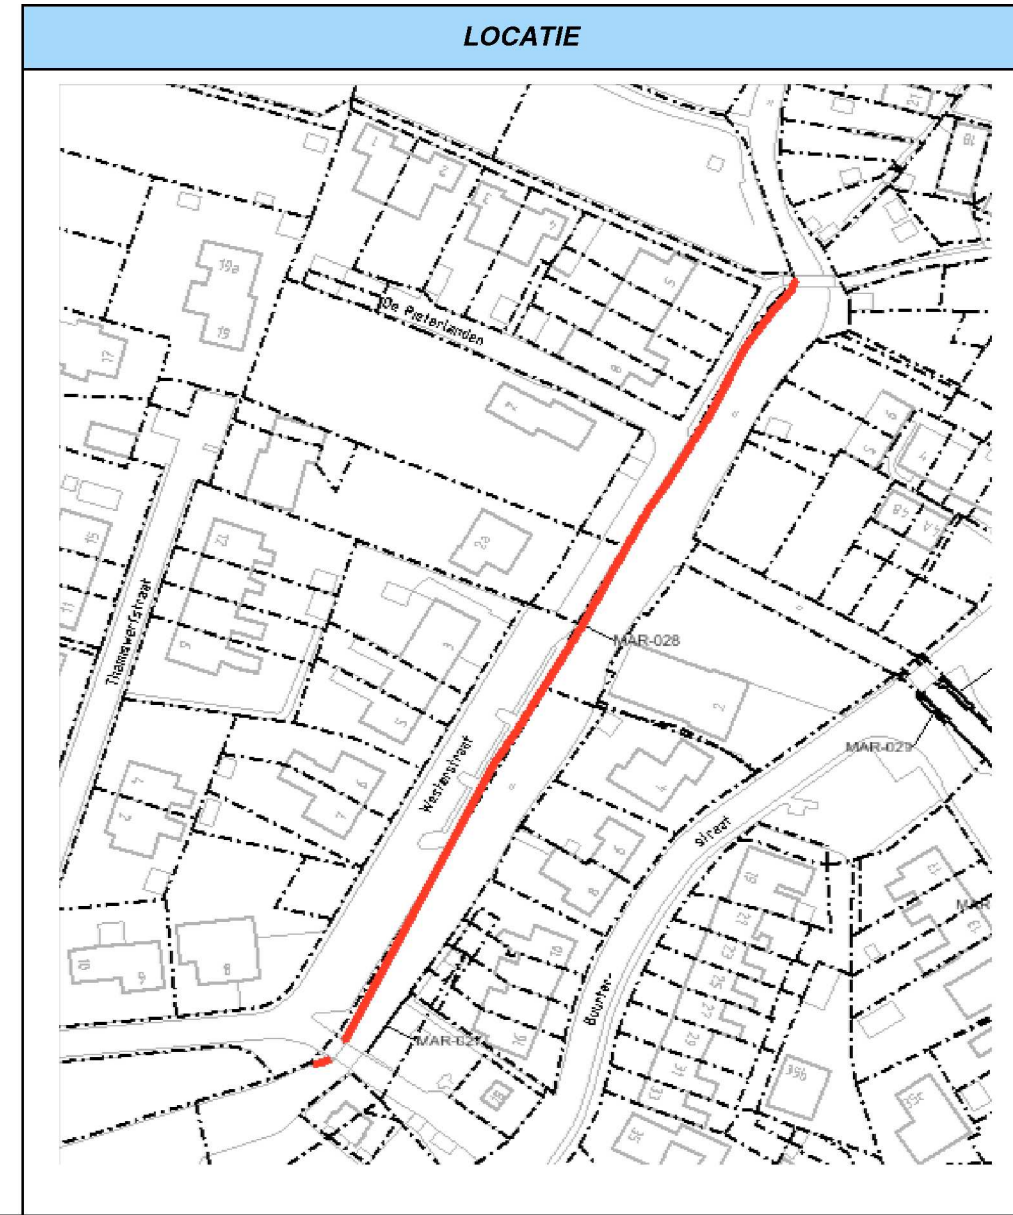
LOCATIE	Kern	Marken	Datum inspectie	23 april 2013
	Locatie	tegenover Westerstraat 2-8		
	Elementnummer	MAR-028	Fotonummer(s).

INSPECTIE	Inspecteur(s)	E. Bootsman/J. Verleg
	Algemene indruk	beschoeiing verkeert in slechte staat
	Onderhoudstoestand boven water	inwatering palen 25 %
		Ruimtes tussen schotten 35%
	Onderhoudstoestand onder water	-
	Lengte beschadigd	- m
	Aard beschadiging	-
	Oorzaak beschadiging	-
	Maatregel(en)	compleet vervangen
	Natuurvriendelijke oever? Aanmeervoorziening aanwezig?	
Opmerkingen	wordt vernieuwd in 2013 (D13.0001162)

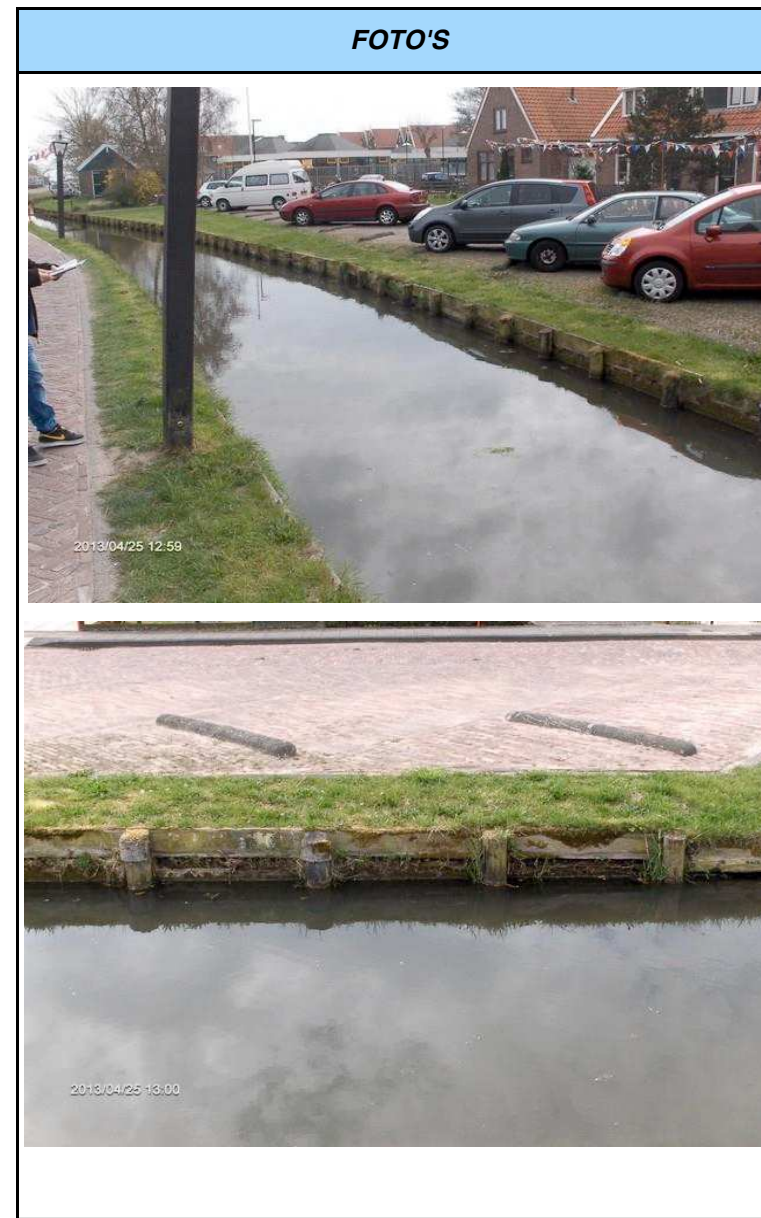
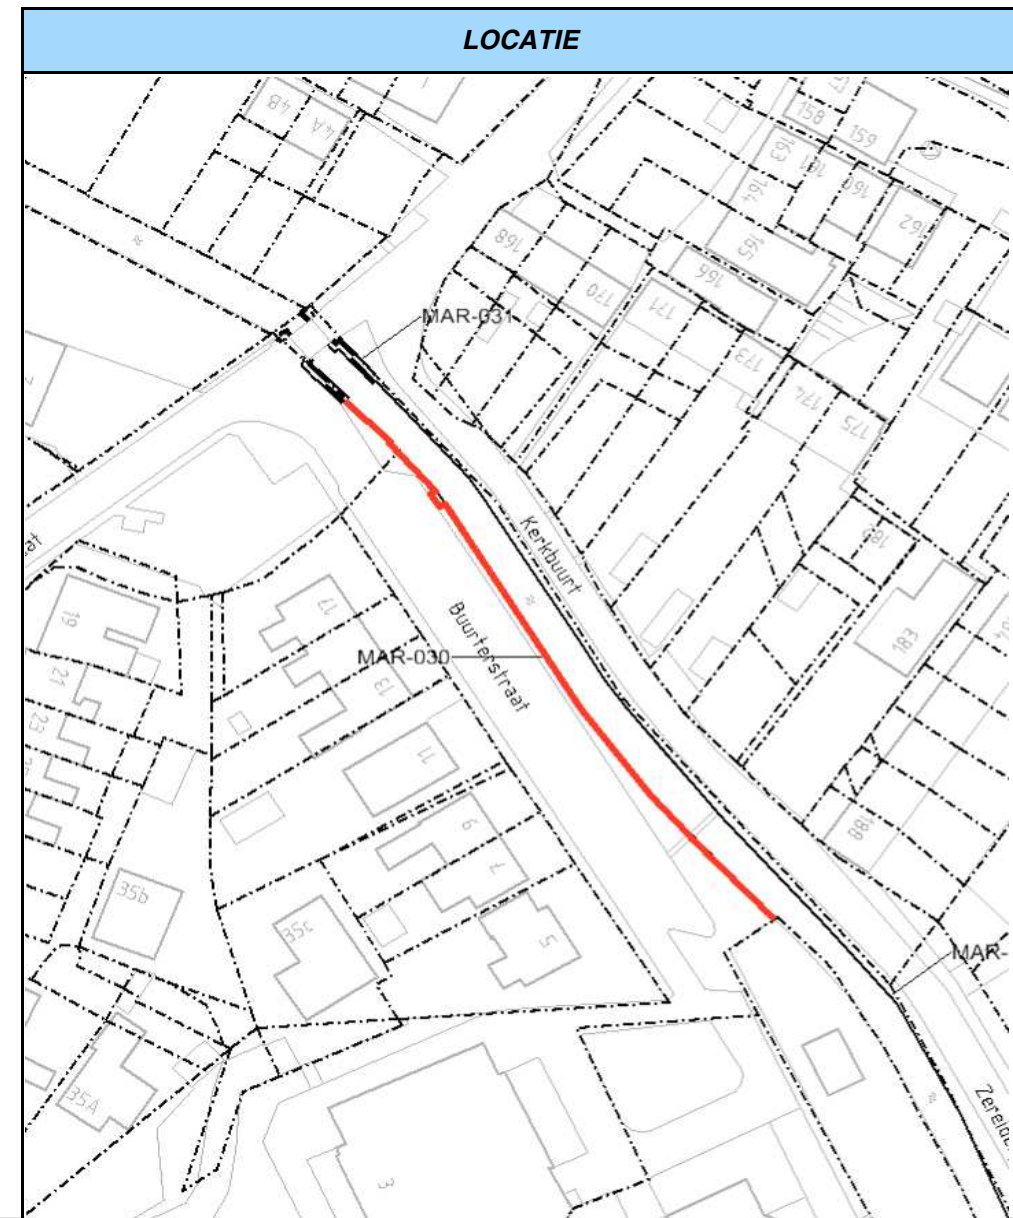
LOCATIE	Kern	Marken	Datum inspectie	23 april 2013
	Locatie	tegenover Buurterstraat 5-17		
	Elementnummer	MAR-030	Fotonummer(s).

INSPECTIE	Inspecteur(s)	E. Bootsman/J. Verleg
	Algemene indruk	beschoeiing verkeert in slechte staat
	Onderhoudstoestand boven water	inwatering palen 10 %
		Ruimtes tussen schotten 35%
	Onderhoudstoestand onder water	-
	Lengte beschadigd	- m
	Aard beschadiging	-
	Oorzaak beschadiging	Ouderdom
	Maatregel(en)	compleet vervangen
	Natuurvriendelijke oever? Aanmeervoorziening aanwezig?	
Opmerkingen	wordt vernieuwd in 2013 (D13.0001162)

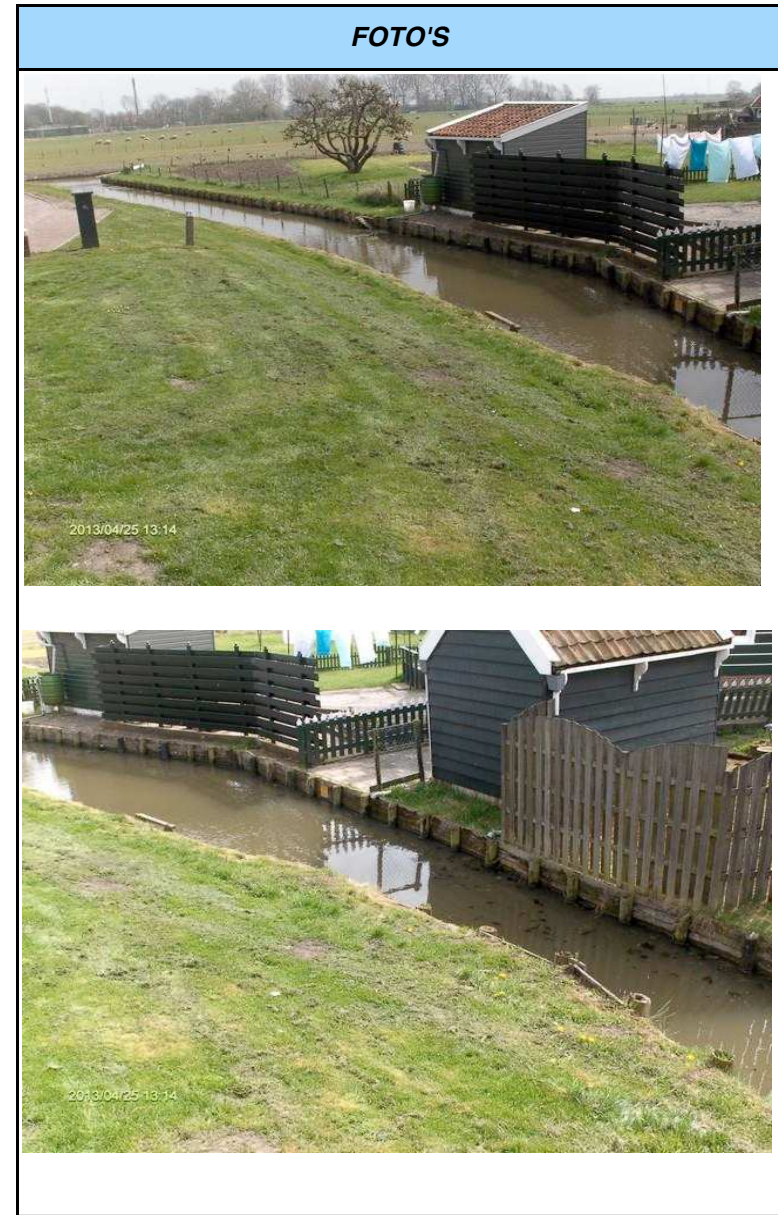
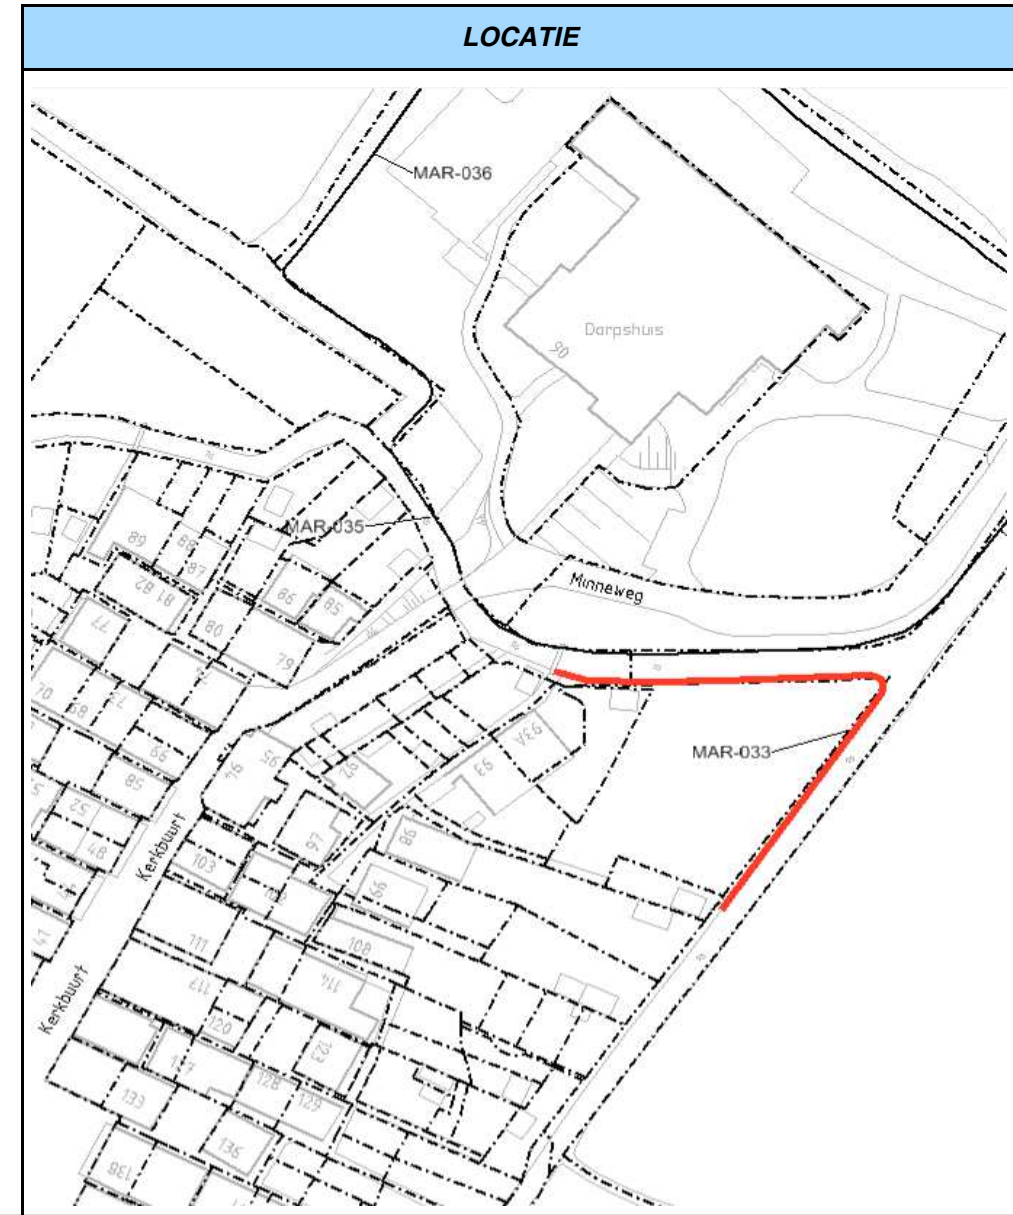
LOCATIE	Kern	Marken	Datum inspectie	23 april 2013
	Locatie	nabij Kekbuurt 93A, ten zuiden van Dorpshuis 't Trefpunt		
	Elementnummer	MAR-033	Fotonummer(s).

INSPECTIE	Inspecteur(s)	E. Bootsman/J. Verleg		
	Algemene indruk	beschoeiing verkeert in redelijke staat		
	Onderhoudstoestand boven water	inwatering palen 15 %		
		Ruimtes tussen schotten 15%		
	Onderhoudstoestand onder water	-		
	Lengte beschadigd	-	m	
	Aard beschadiging	-		
	Oorzaak beschadiging	Ouderdom		
	Maatregel(en)			
	Natuurvriendelijke oever? Aanmeervoorziening aanwezig?			
Opmerkingen

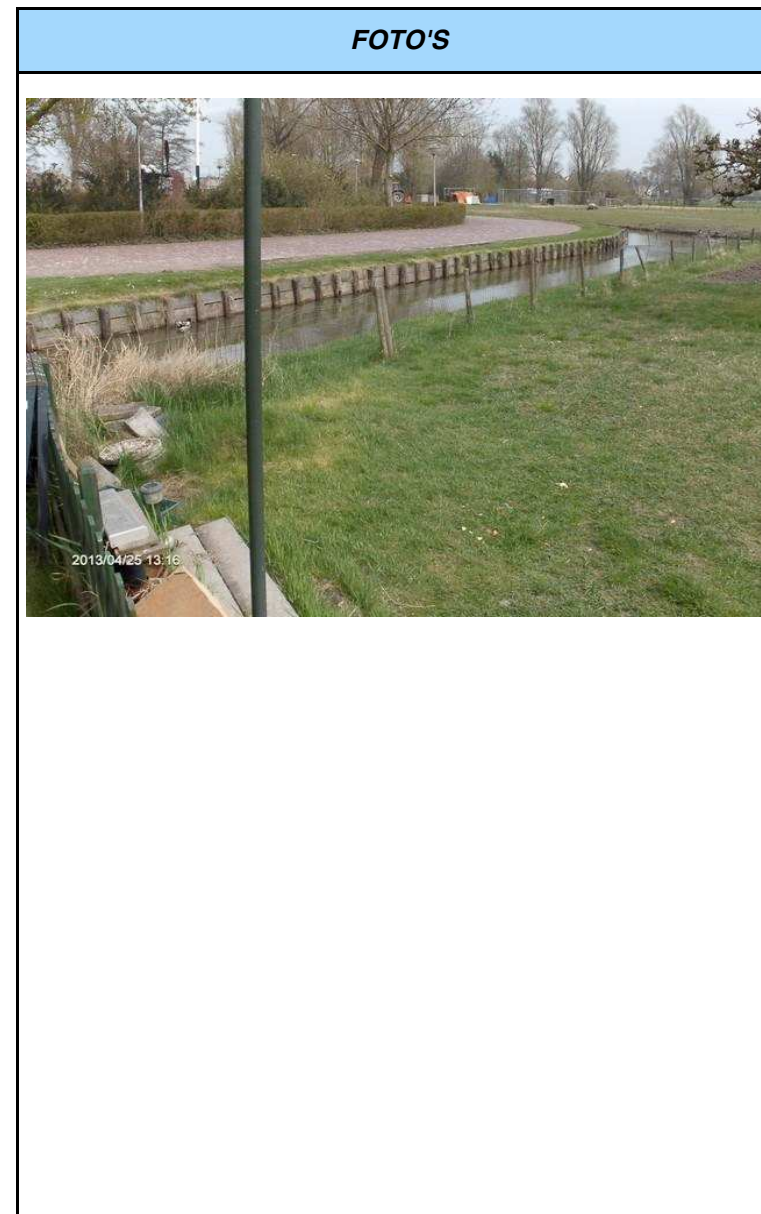
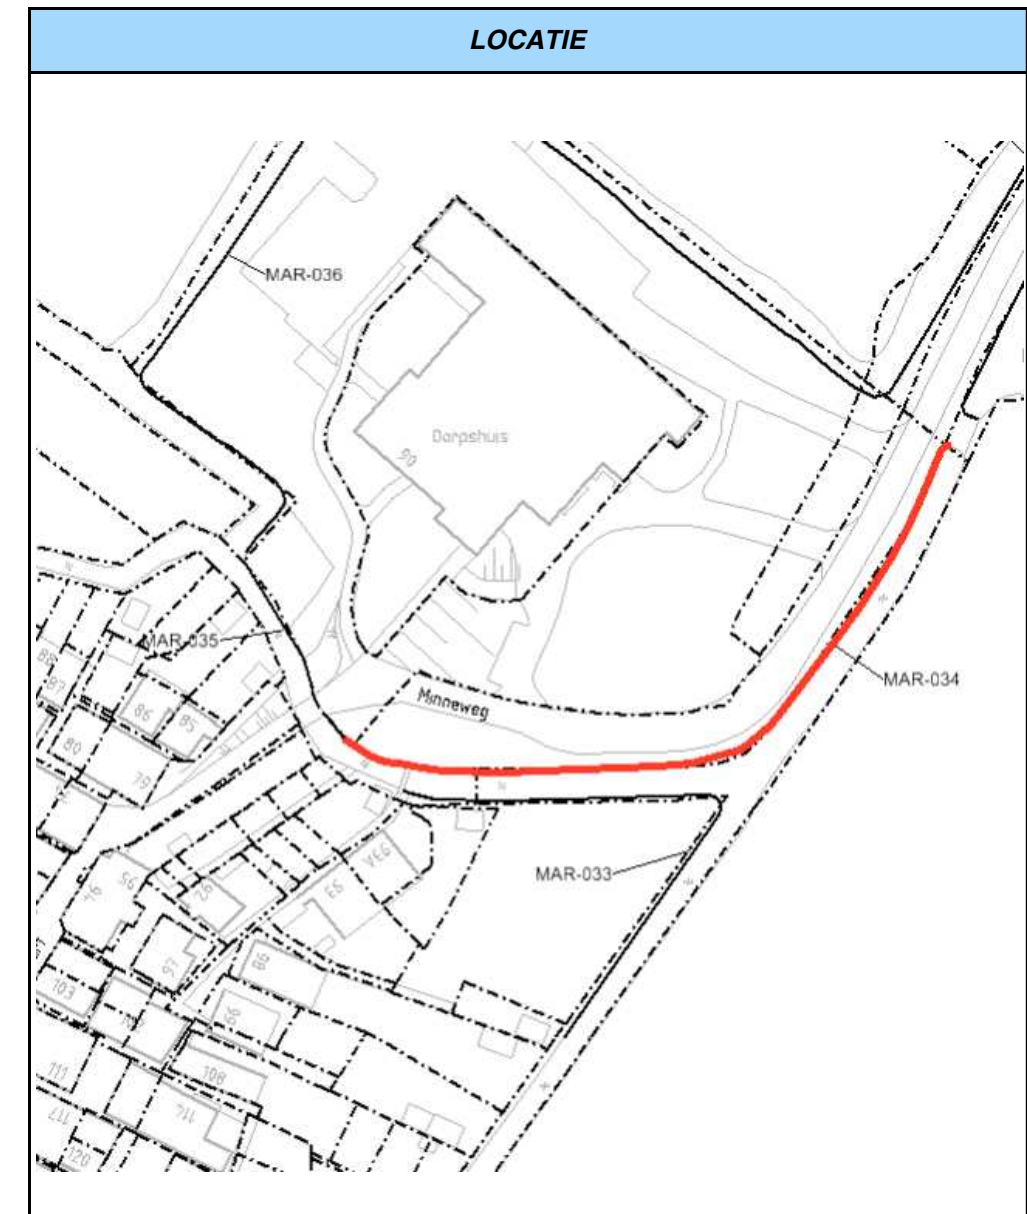
LOCATIE	Kern	Marken	Datum inspectie	23 april 2013
	Locatie	ten zuidoosten v/h trefpunt ter hoogte van Kerkbuurt 93 en 93A		
	Elementnummer	MAR-034	Fotonummer(s).

INSPECTIE	Inspecteur(s)	E. Bootsman/J. Verleg		
	Algemene indruk	beschoeiing verkeert in redelijke staat		
	Onderhoudstoestand boven water	inwatering palen 15 %		
	Onderhoudstoestand onder water	Ruimtes tussen schotten 15%		
		-		
	Lengte beschadigd	-	m	
	Aard beschadiging	-		
	Oorzaak beschadiging	Ouderdom		
Maatregel(en)				
Natuurvriendelijke oever?				
Aanmeervoorziening aanwezig?				
Opmerkingen
