Oevers Marken

LOCATIE	Kern	Marken	Datum inspectie	11 april 2013
	Locatie	Boxenring, achter garageboxen 7-30		
	Elementnummer	MAR-001	Fotonummer(s).

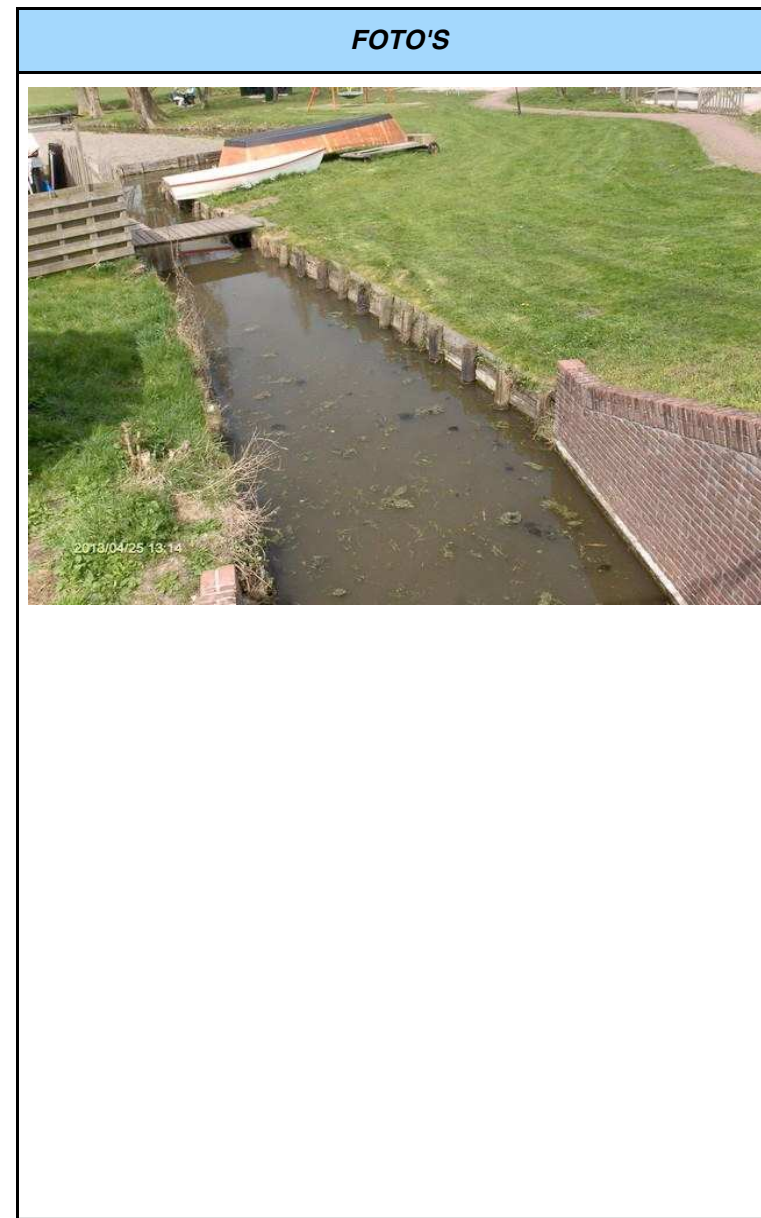
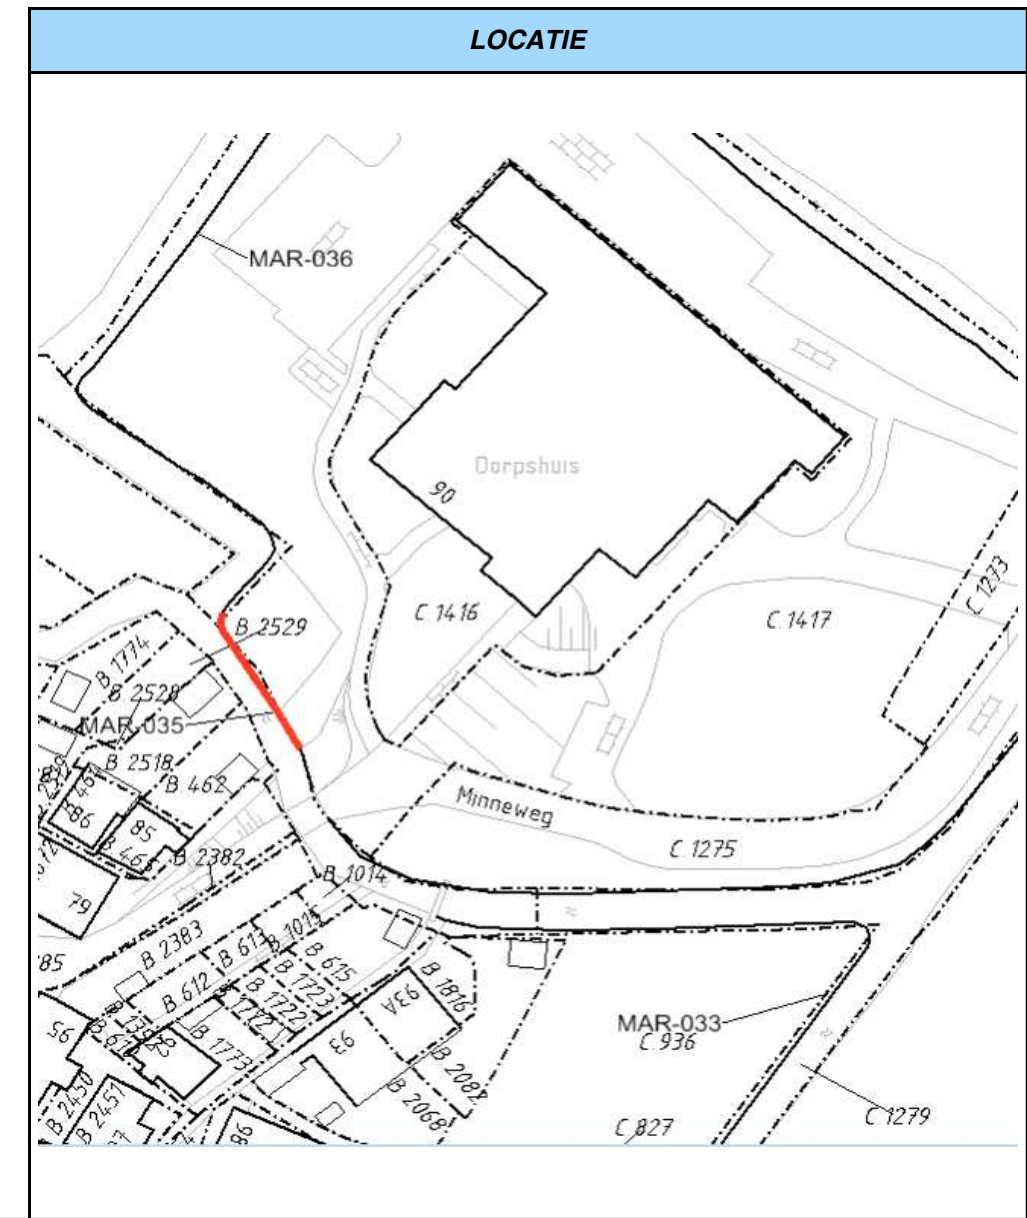
LOCATIE	Kern	Marken	Datum inspectie	23 april 2013
	Locatie	aan de zuidwestzijde Trefpunt ter hoogte van Kerkbuurt 85/86		
	Elementnummer	MAR-035	Fotonummer(s).

INSPECTIE	Inspecteur(s)	E. Bootsman/J. Verleg		
	Algemene indruk	beschoeiing verkeert in redelijke staat		
	Onderhoudstoestand boven water	inwatering palen 15 %		
		Ruimtes tussen schotten 20%		
	Onderhoudstoestand onder water	-		
	Lengte beschadigd	-	m	
	Aard beschadiging	-		
	Oorzaak beschadiging	Ouderdom		
	Maatregel(en)			
	Natuurvriendelijke oever? Aanmeervoorziening aanwezig?			
Opmerkingen

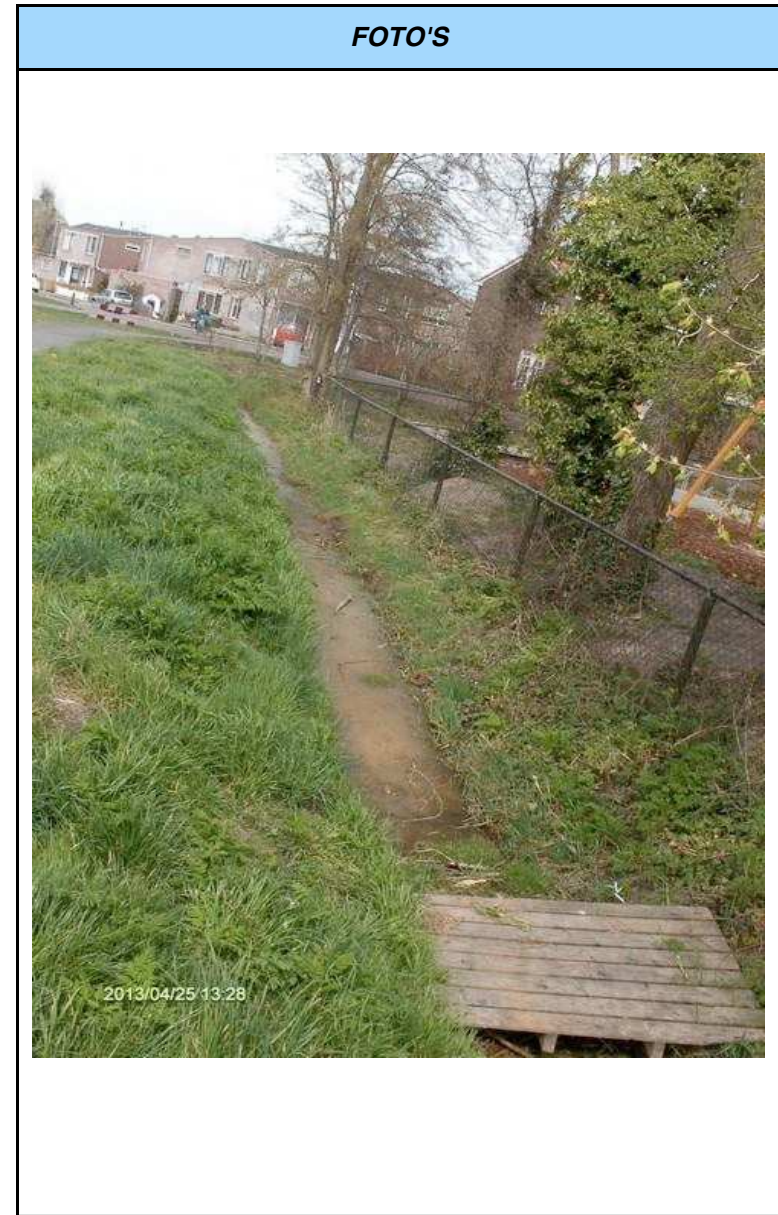
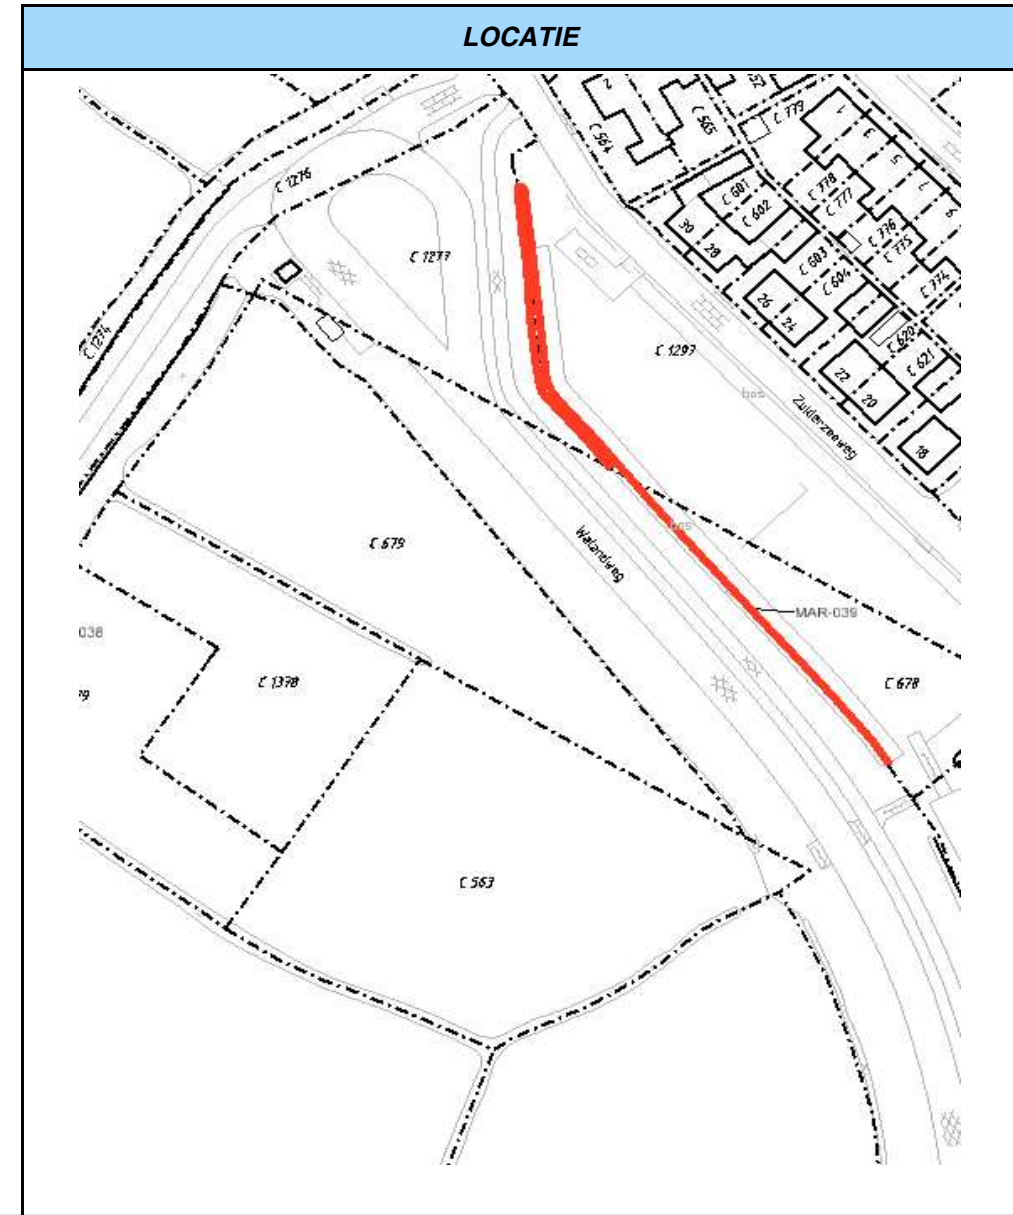
LOCATIE	Kern	Marken	Datum inspectie	23 april 2013
	Locatie	Ten Noordoosten v/d Walandweg ter hoogte van Zuiderzeeweg 10/30		
	Elementnummer	MAR-039	Fotonummer(s).

INSPECTIE	Inspecteur(s)	E. Bootsman/J. Verleg			
	Algemene indruk				
	Onderhoudstoestand boven water	Greppel nagenoeg droog			
	Onderhoudstoestand onder water				
	Lengte beschadigd		m		
	Aard beschadiging				
	Oorzaak beschadiging				
	Maatregel(en)				
Natuurvriendelijke oever?					
Aanmeervoorziening aanwezig?					
Opmerkingen

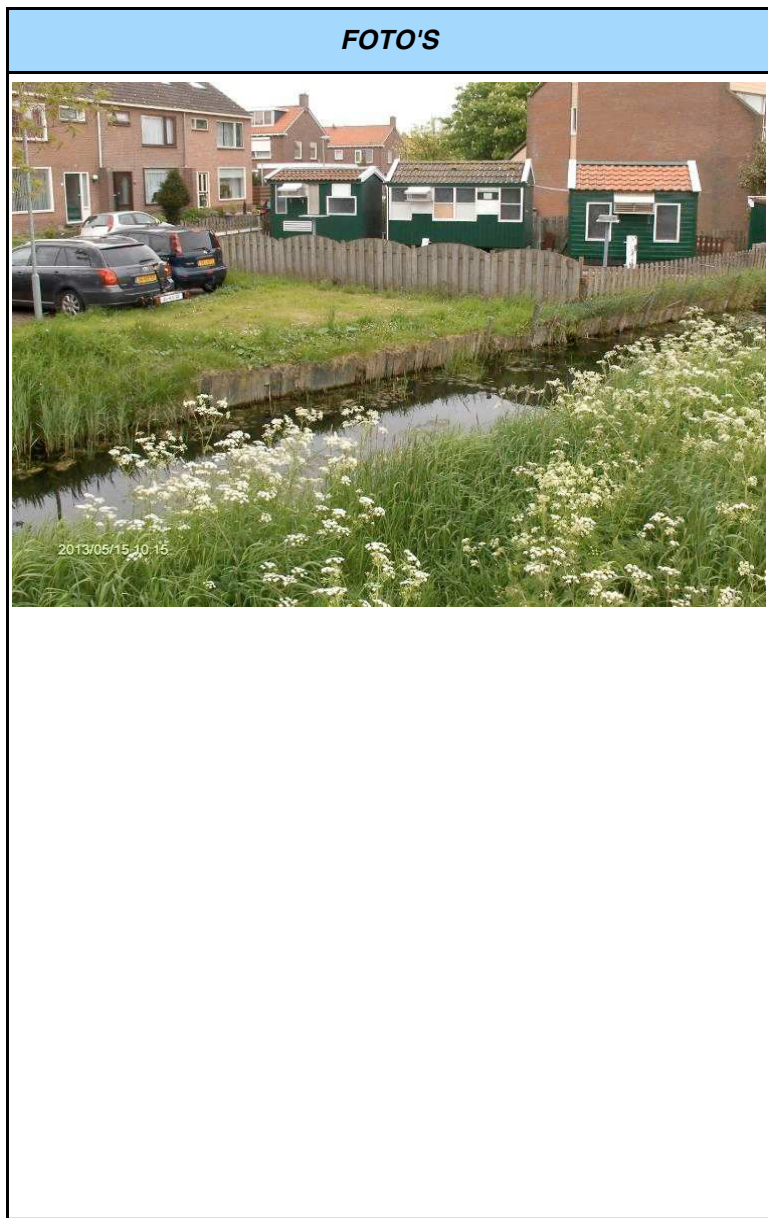
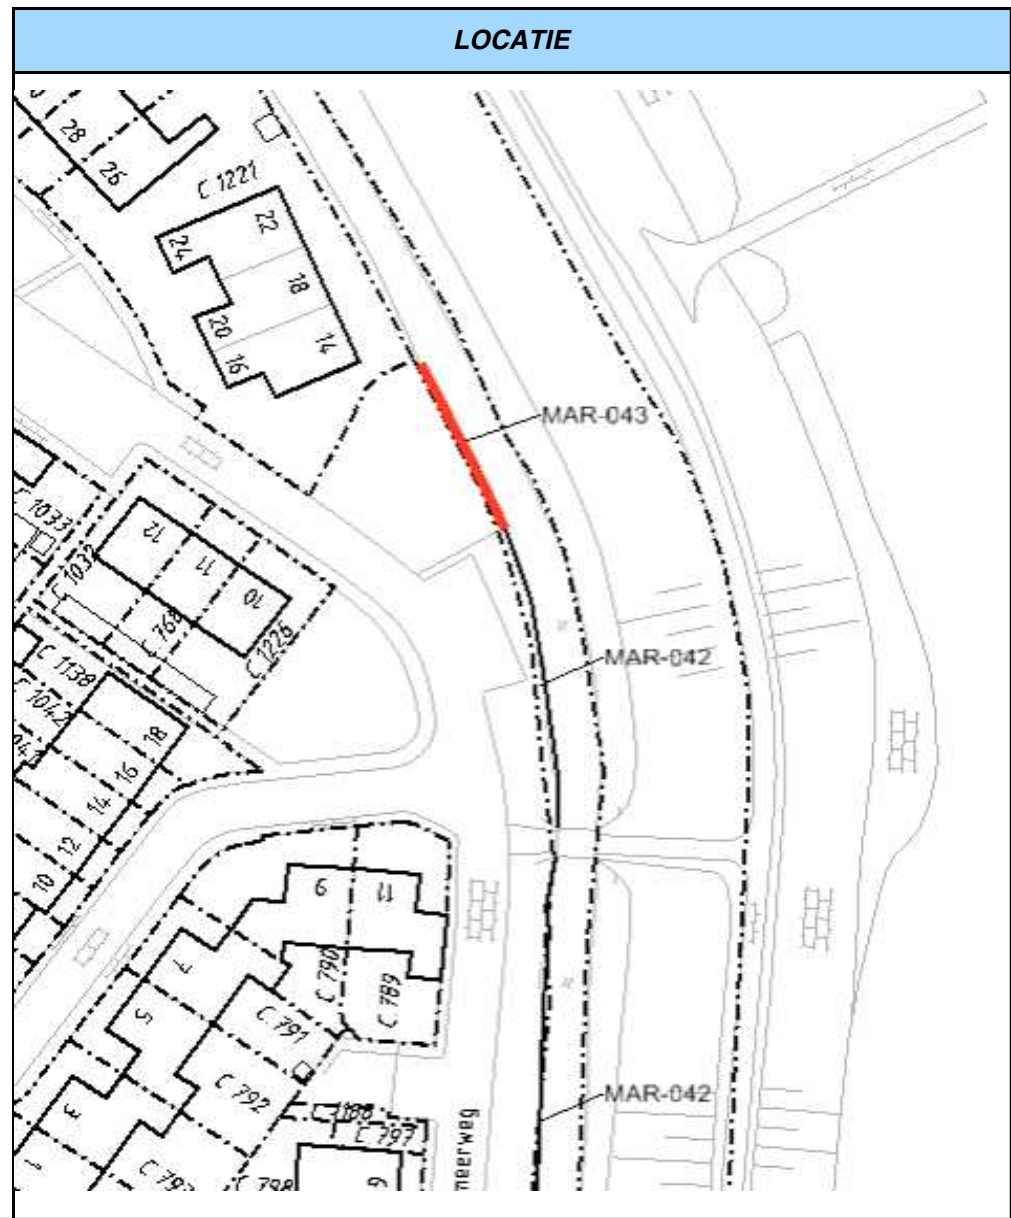
LOCATIE	Kern	Marken	Datum inspectie	23 april 2013
	Locatie	Ten Oosten van IJsselmeerweg 10/12		
	Elementnummer	MAR-043	Fotonummer(s).

INSPECTIE	Inspecteur(s)	E. Bootsman/J. Verleg			
	Algemene indruk				
	Onderhoudstoestand boven water				
	Onderhoudstoestand onder water	-			
	Lengte beschadigd	-	m		
	Aard beschadiging	-			
	Oorzaak beschadiging	-			
	Maatregel(en)				
Natuurvriendelijke oever? Aanmeervoorziening aanwezig?					
Opmerkingen	Beschoeiing aangebracht door particulier

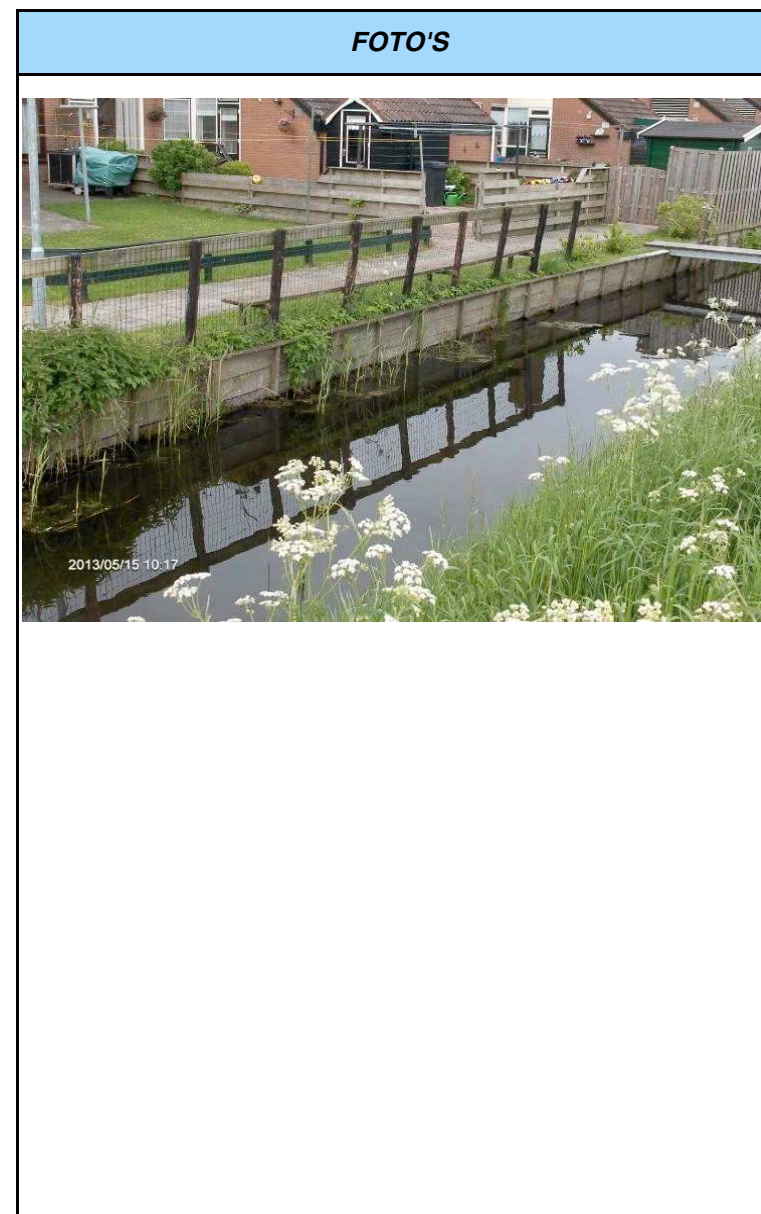
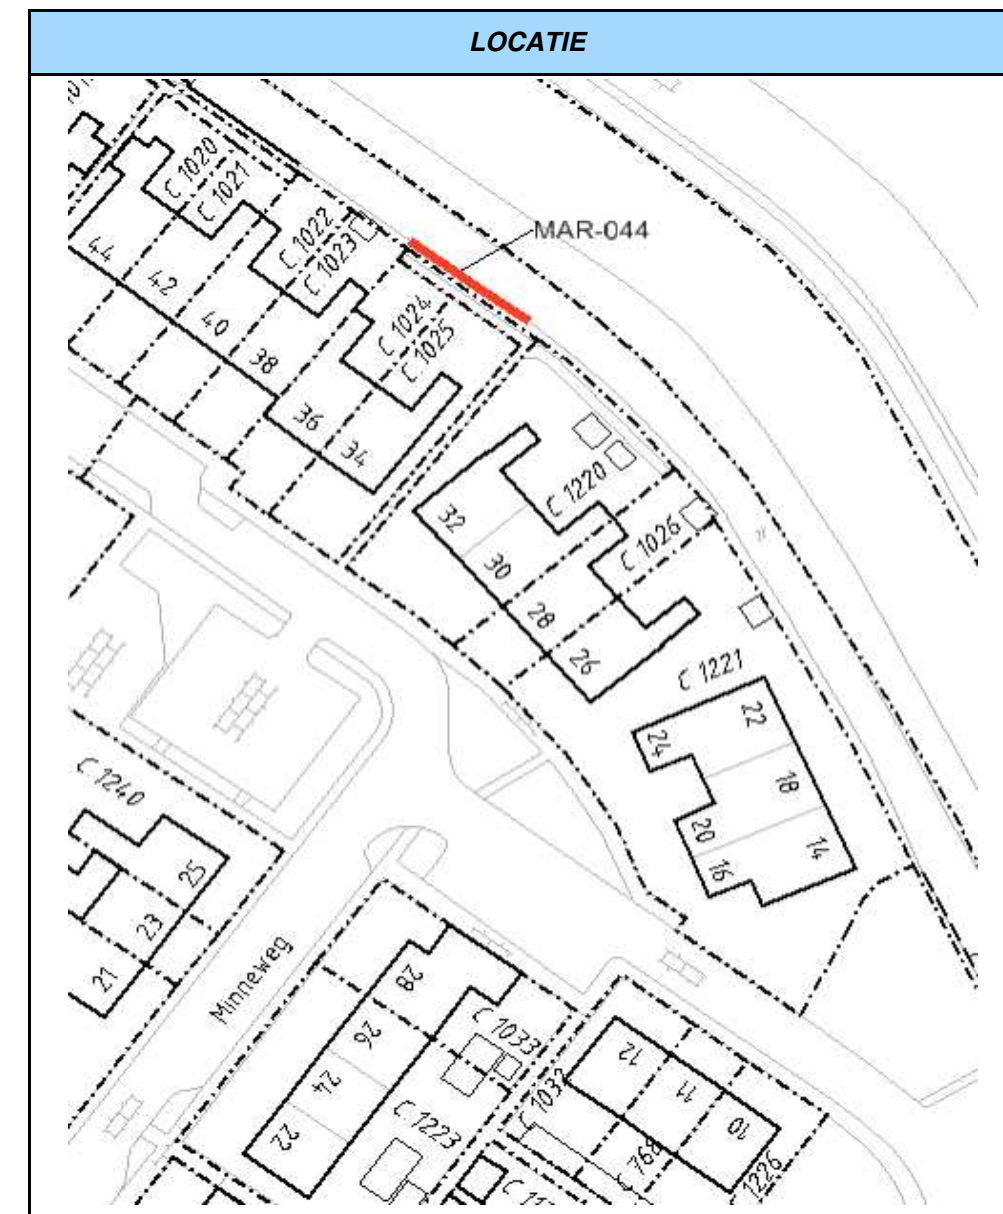
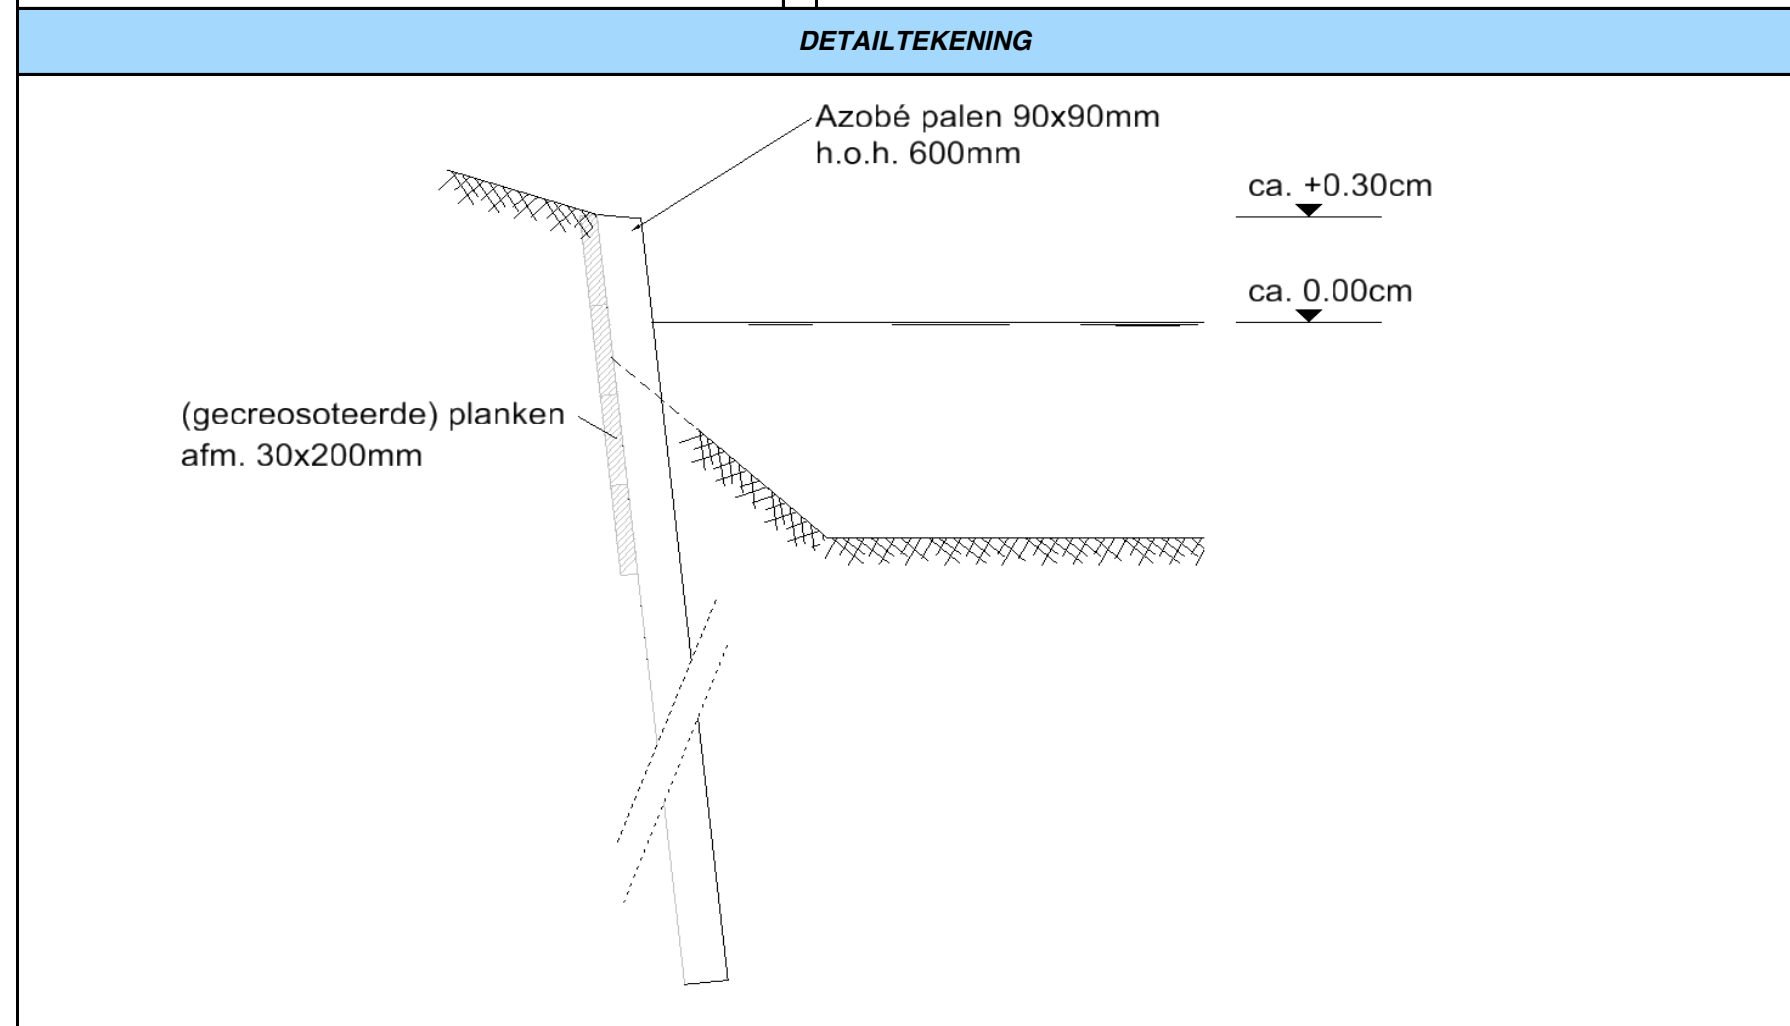
LOCATIE	Kern	Marken	Datum inspectie	23 april 2013
	Locatie	Achter IJsselmeerweg 34-36	Fotonummer(s).	
	Elementnummer	MAR-044

INSPECTIE	Inspecteur(s)	E. Bootsman/J. Verleg		
	Algemene indruk	beschoeiing verkeert in goede staat		
	Onderhoudstoestand boven water	inwatering palen 0 %		
	Onderhoudstoestand onder water	Ruimtes tussen schotten 5%		
		-		
	Lengte beschadigd	-	m	
	Aard beschadiging	-		
	Oorzaak beschadiging	-		
	Maatregel(en)			
	Natuurvriendelijke oever? Aanmeervoorziening aanwezig?			
Opmerkingen

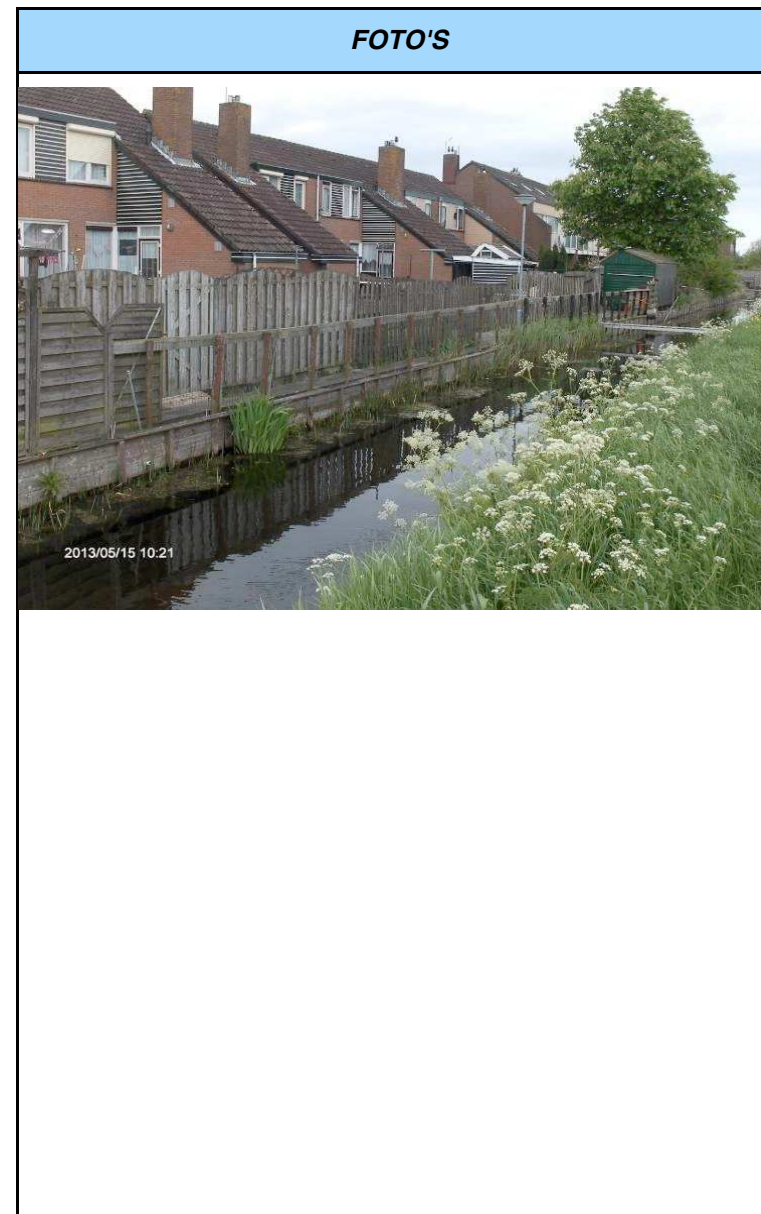
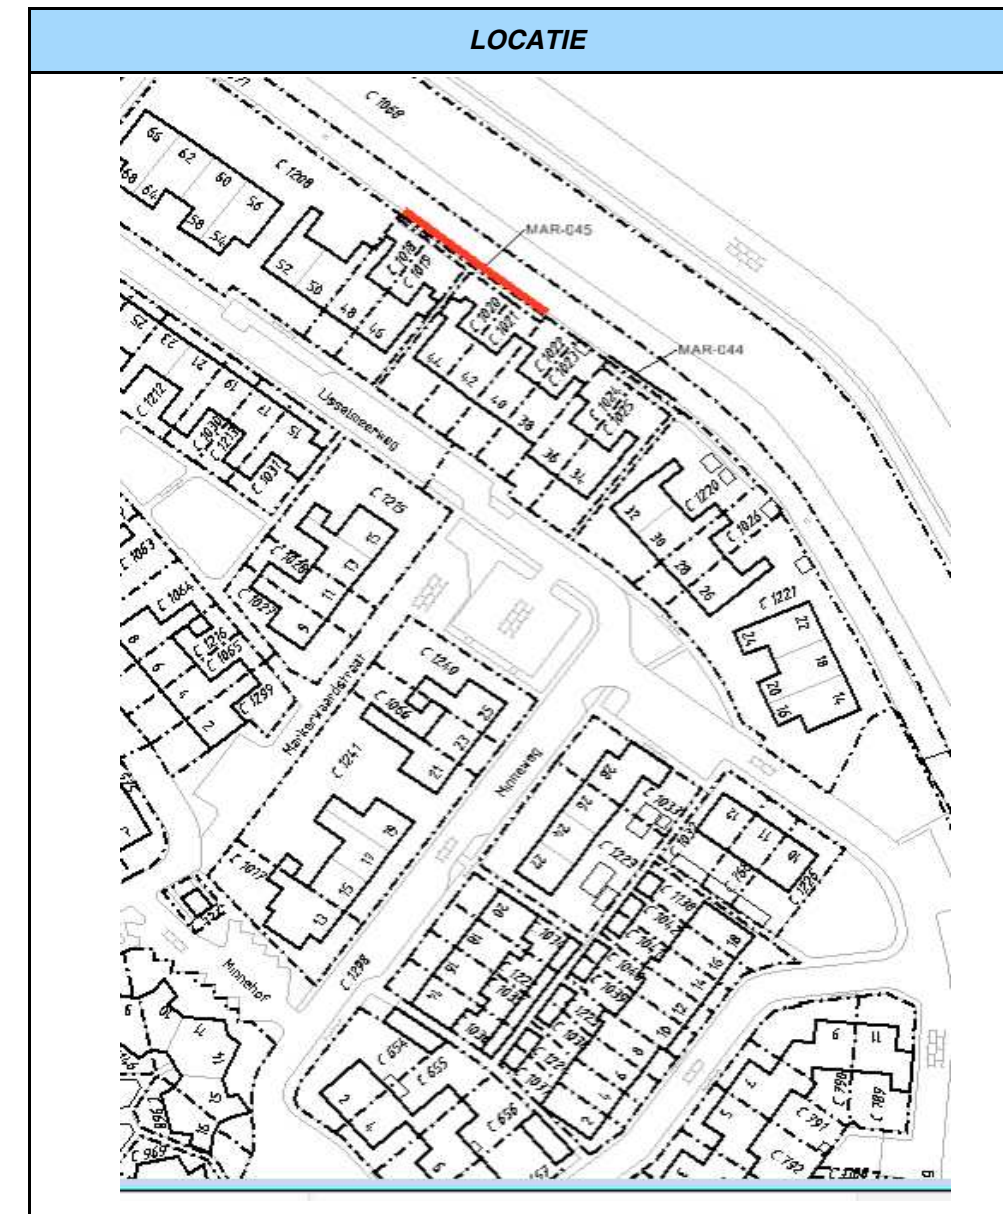
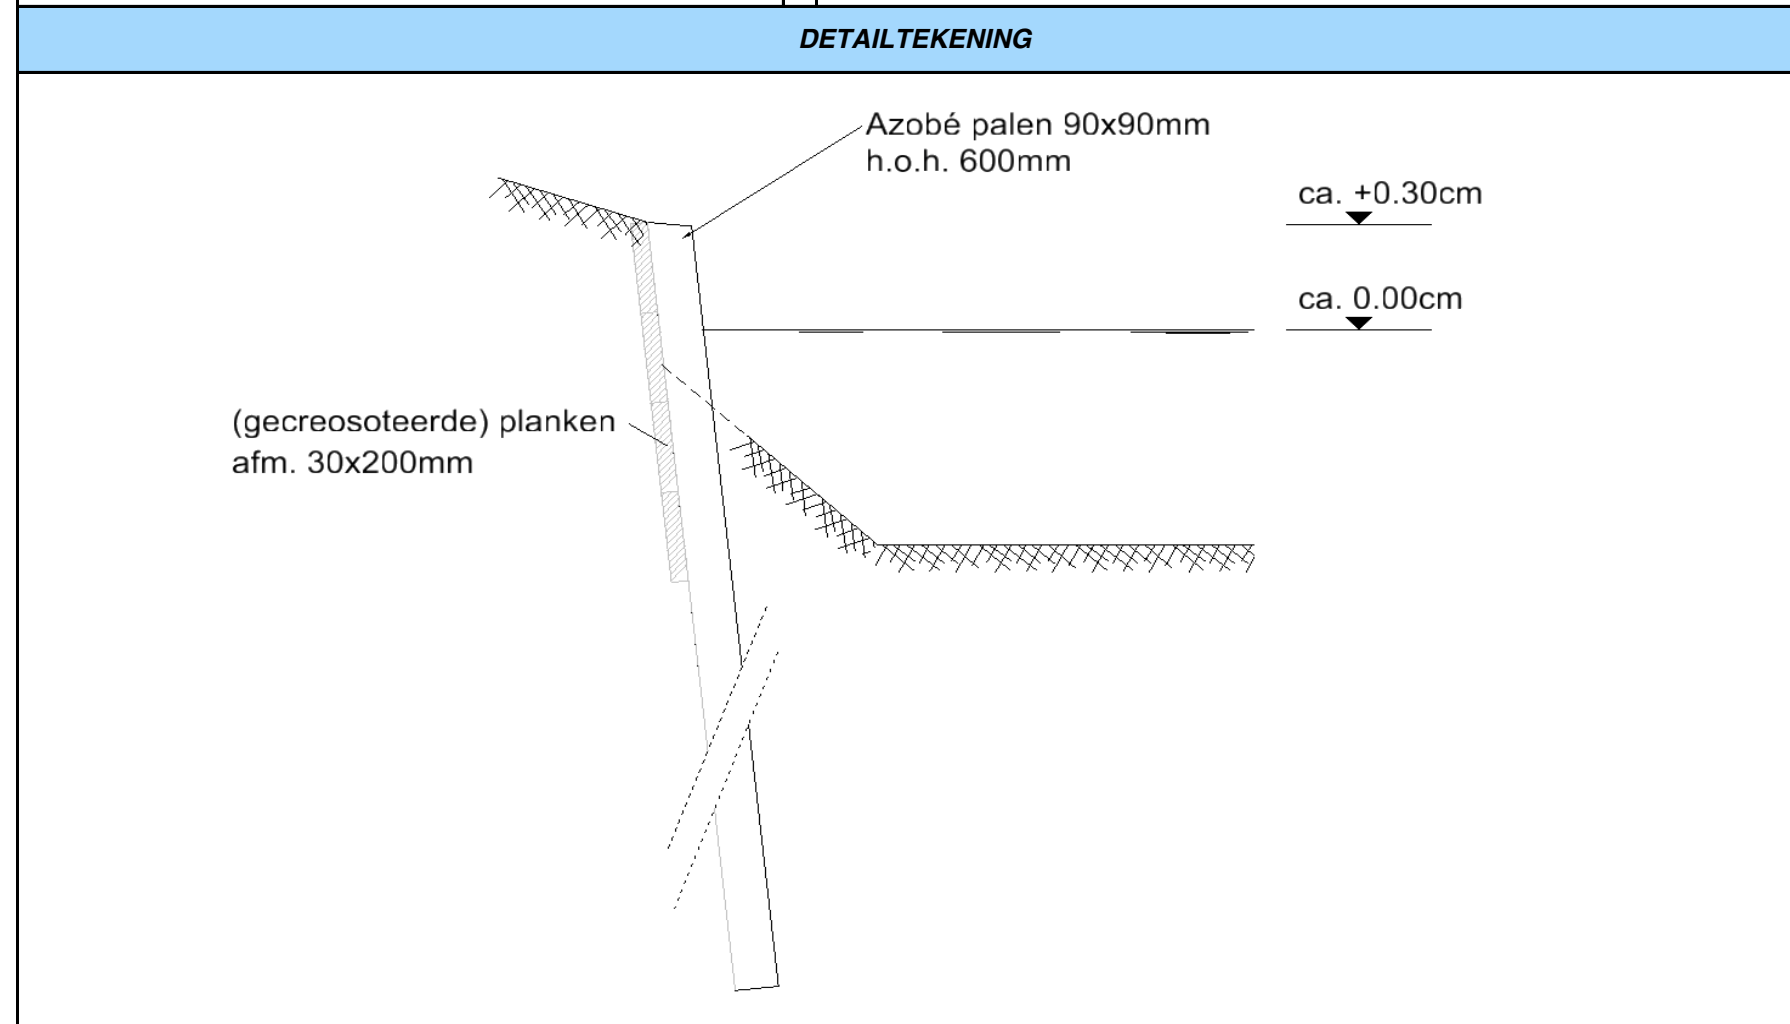
LOCATIE	Kern	Marken	Datum inspectie	23 april 2013
	Locatie	Achter IJsselmeerweg 42-48	Fotonummer(s).	
	Elementnummer	MAR-045

INSPECTIE	Inspecteur(s)	E. Bootsman/J. Verleg		
	Algemene indruk	beschoeiing verkeert in goede staat		
	Onderhoudstoestand boven water	inwatering palen 0 %		
	Onderhoudstoestand onder water	Ruimtes tussen schotten 5%		
		-		
	Lengte beschadigd	-	m	
	Aard beschadiging	-		
	Oorzaak beschadiging	-		
	Maatregel(en)			
	Natuurvriendelijke oever? Aanmeervoorziening aanwezig?			
Opmerkingen

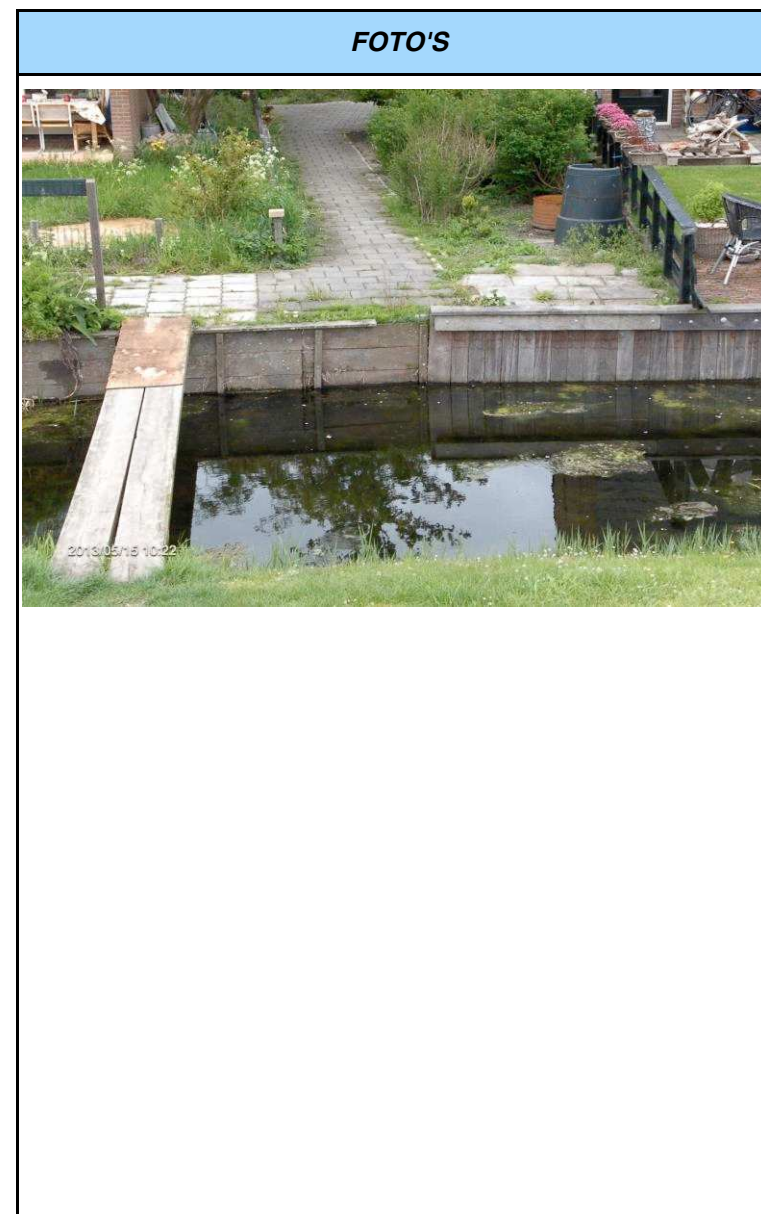
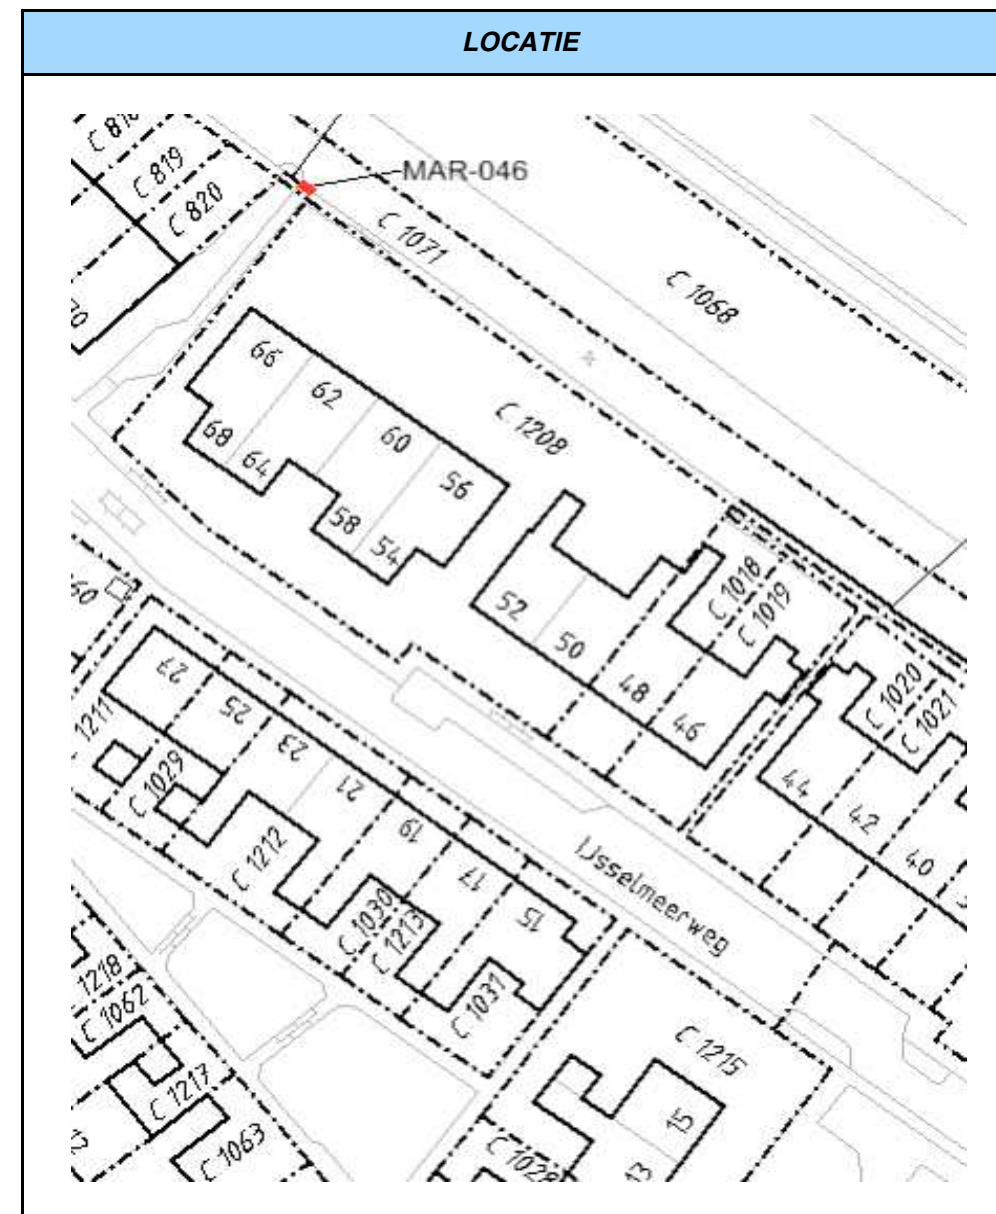
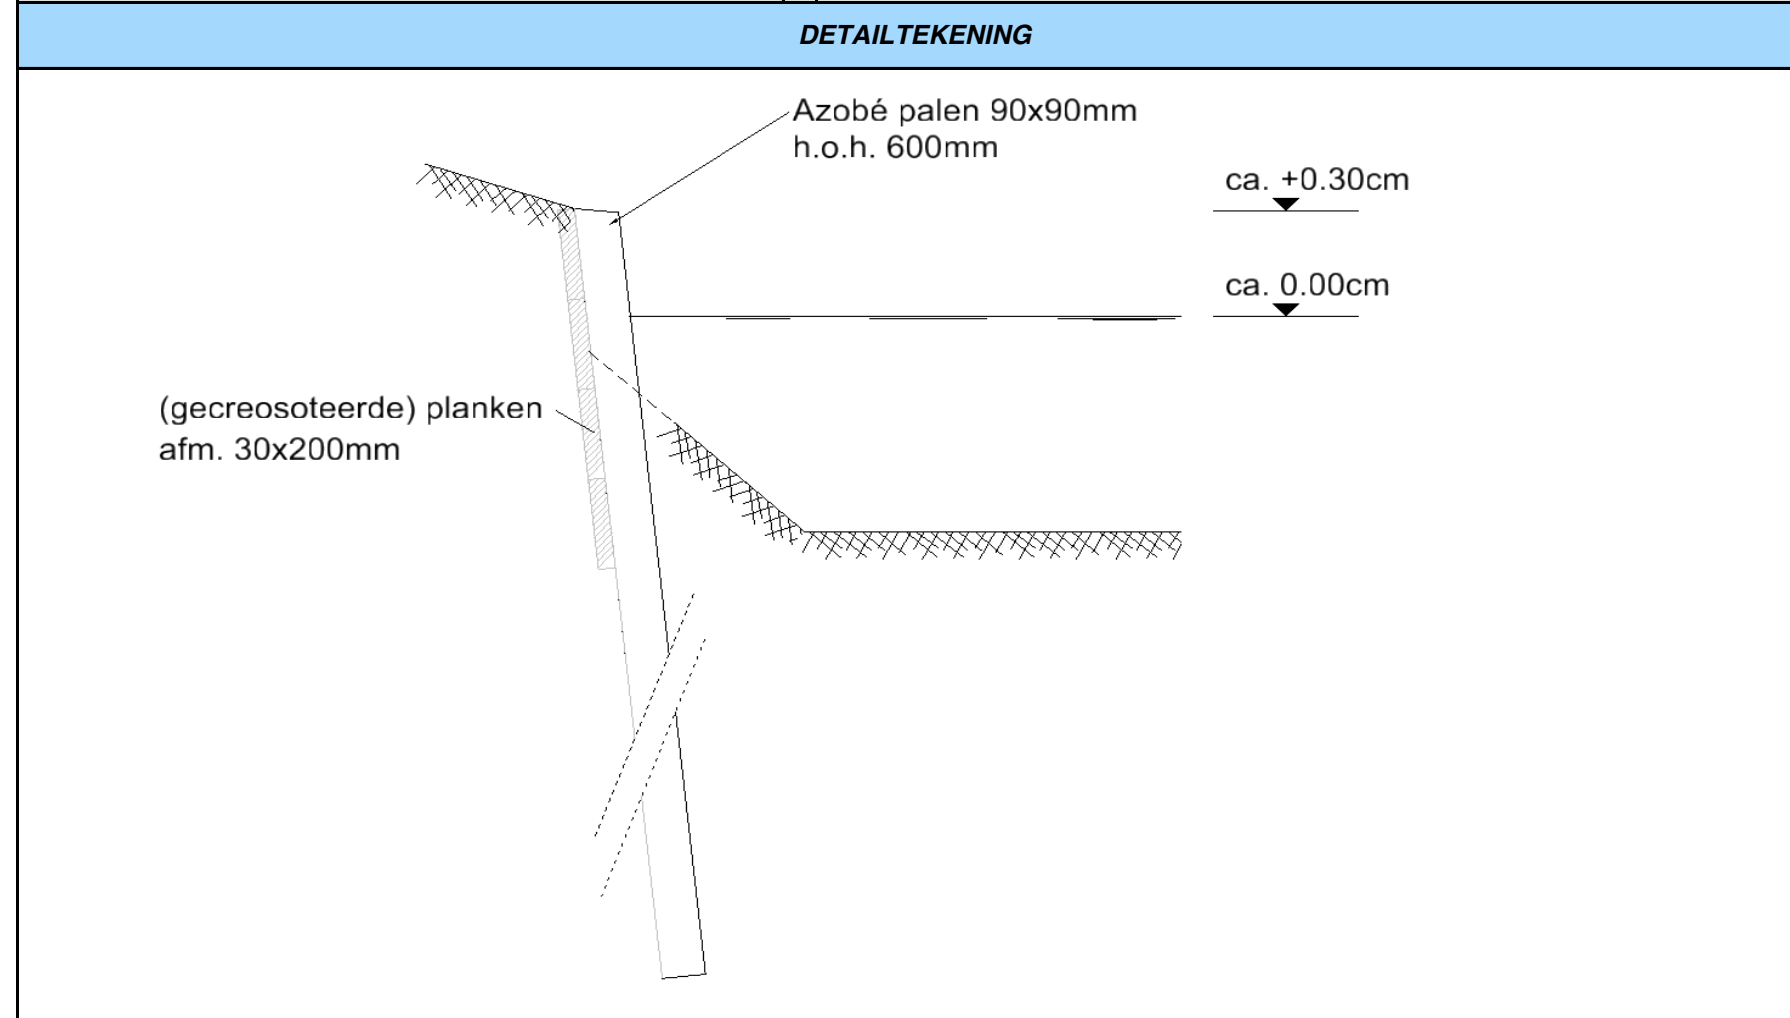
LOCATIE	Kern	Marken	Datum inspectie	23 april 2013
	Locatie	Achter IJsselmeerweg 66-68		
	Elementnummer	MAR-046	Fotonummer(s).

INSPECTIE	Inspecteur(s)	E. Bootsman/J. Verleg		
	Algemene indruk	beschoeiing verkeert in goede staat		
	Onderhoudstoestand boven water	inwatering palen 0 %		
		Ruimtes tussen schotten 5%		
	Onderhoudstoestand onder water	-		
	Lengte beschadigd	-	m	
	Aard beschadiging	-		
	Oorzaak beschadiging	-		
	Maatregel(en)			
	Natuurvriendelijke oever? Aanmeervoorziening aanwezig?			
Opmerkingen

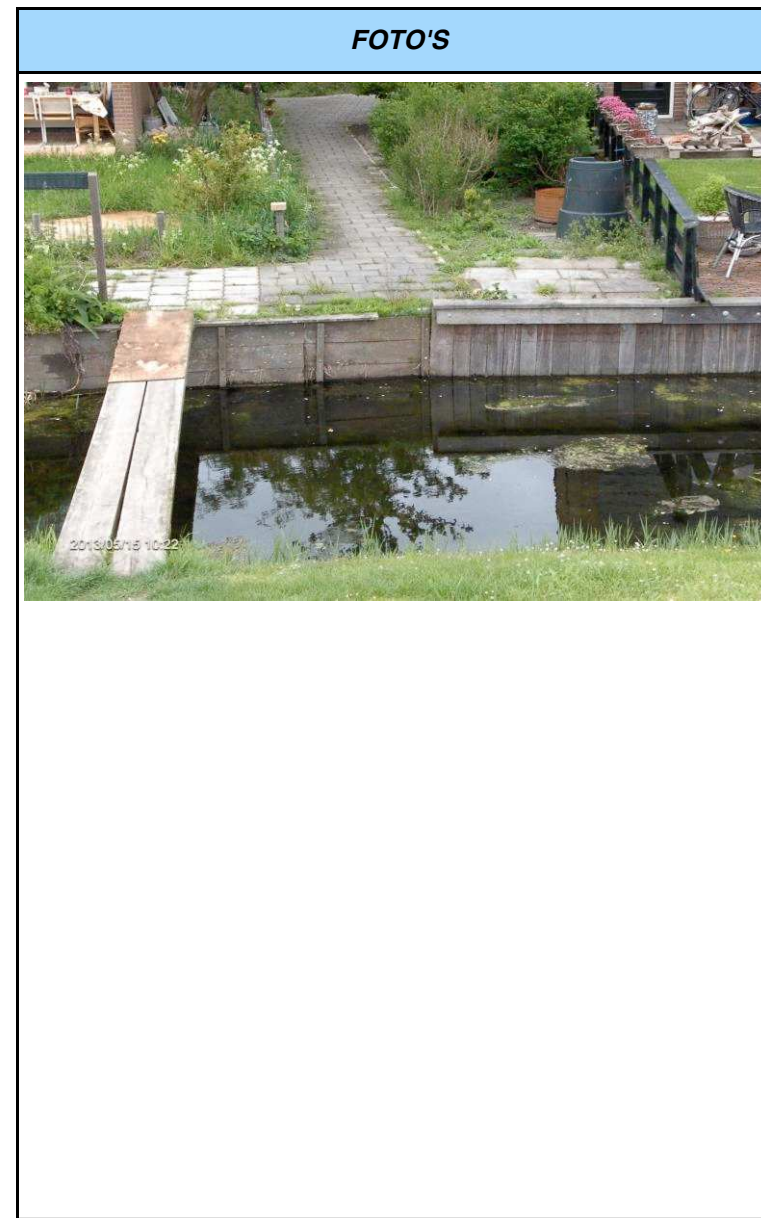
INSPECTIE	Inspecteur(s)	E. Bootsman/J. Verleg		
	Algemene indruk	beschoeiing verkeert in goede staat		
	Onderhoudstoestand boven water	inwatering palen 0 %		
	Onderhoudstoestand onder water	Ruimtes tussen schotten 5%		
		-		
	Lengte beschadigd	-	m	
	Aard beschadiging	-		
	Oorzaak beschadiging	-		
	Maatregel(en)			
	Natuurvriendelijke oever? Aanmeervoorziening aanwezig?			
Opmerkingen

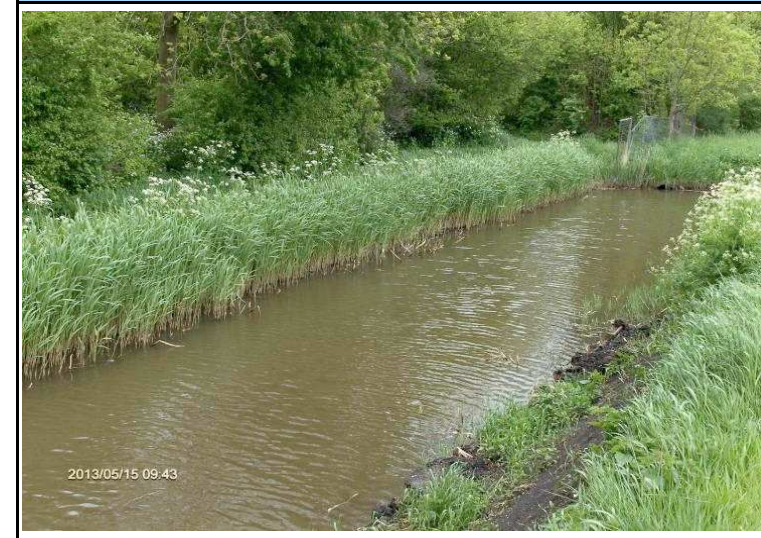
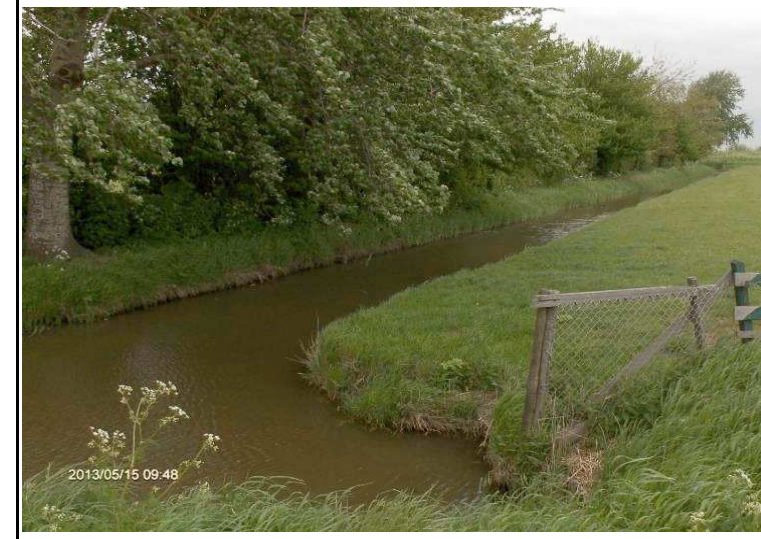
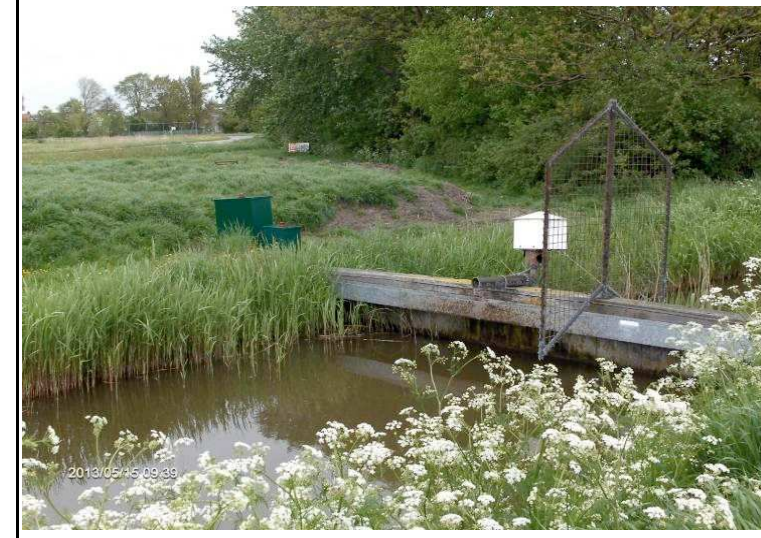
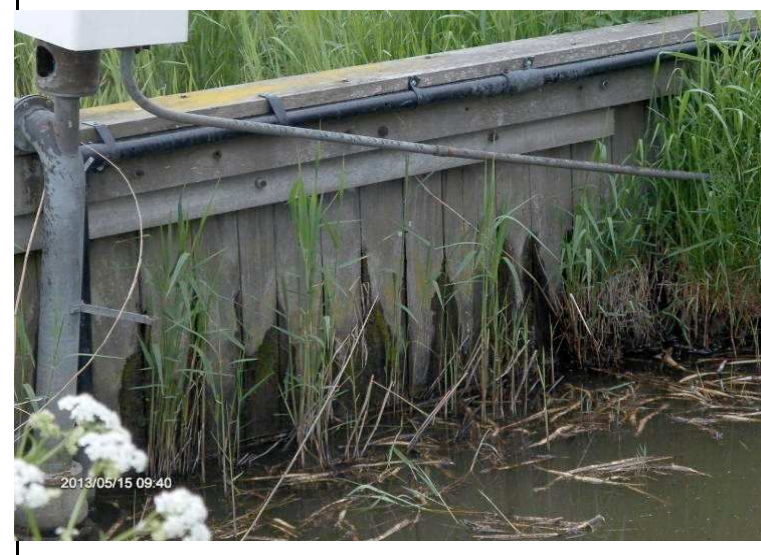
FOTO'S

INSPECTIE	Inspecteur(s)	E. Bootsman/J. Verleg			
	Algemene indruk				
	Onderhoudstoestand boven water				
	Onderhoudstoestand onder water				
	Lengte beschadigd		m		
	Aard beschadiging				
	Oorzaak beschadiging				
	Maatregel(en)				
	Natuurvriendelijke oever? Aanmeervoorziening aanwezig?				
	Opmerkingen	Keerwand t.b.v. peilwaterscheiding verkeer in slechte staat

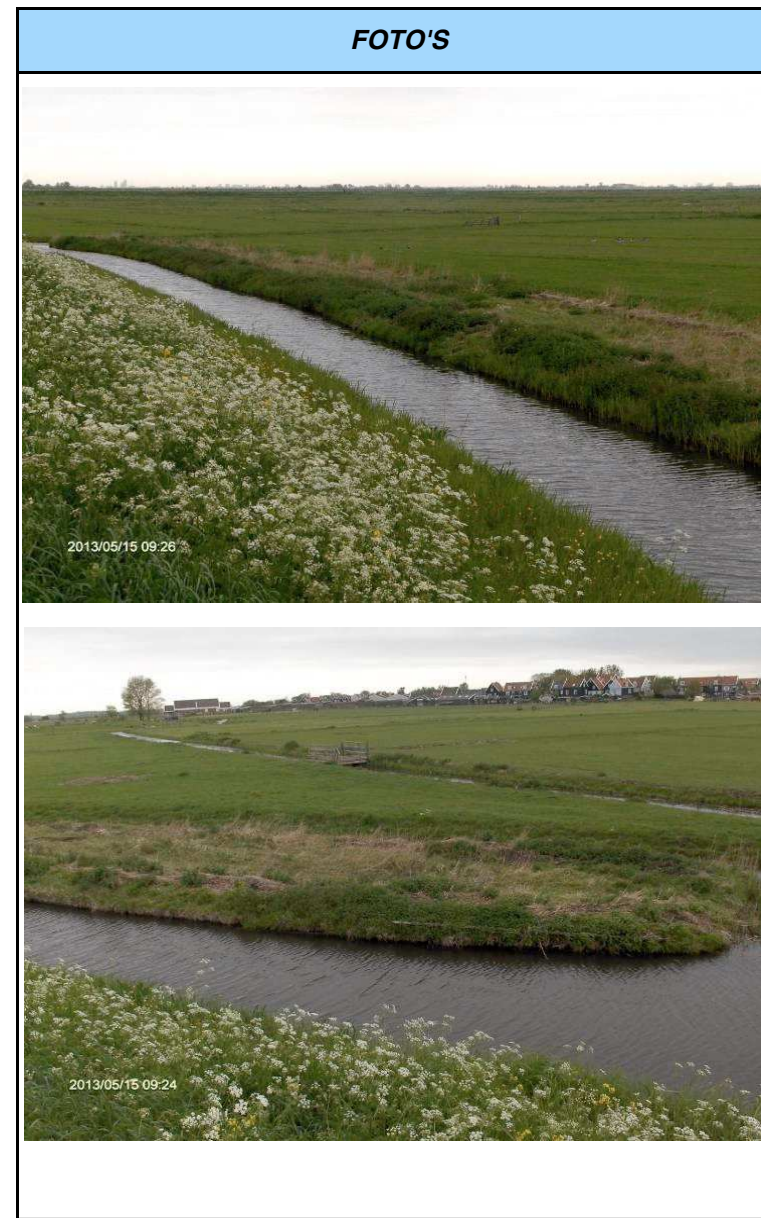
INSPECTIE	Inspecteur(s)	E. Bootsman/J. Verleg			
	Algemene indruk				
	Onderhoudstoestand boven water	Besschoeiing vervallen en op diverse locaties niet meer aanwezig.			
	Onderhoudstoestand onder water				
	Lengte beschadigd		m		
	Aard beschadiging				
	Oorzaak beschadiging				
	Maatregel(en)	geen			
Natuurvriendelijke oever? Aanmeervoorziening aanwezig?					
Opmerkingen	PARTICULIER
